## Rapport de mission de repérage des matériaux et produits contenant de l'amiante avant réalisation de travaux

20 RUE A. LE NOTRE

77610 FONTENAY TRESIGNY

RAPPORT N° :	31PAT0000	Laboratoire d'Analyses :	ITGA
Repérage réalisé le :	30/05/2018	Adresse laboratoire :	3 RUE ARMAND HERPIN LACROIX - CS 46537 35065 RENNES CEDEX
Accompagnateur :		Numéro d'accréditation :	1-5967
Par :	Mickaël JULIEN	Organisme d'assurance professionnelle :	AXA France
N° certificat :	CPDI 4129	Adresse assurance :	313 Terrasses de l'Arche 92727 NANTERRE CEDEX
Date d'obtention :	01/01/2017	N° de contrat d'assurance :	10063271004
Organisme certificateur	I.CERT Parc Edonia - Bâtiment G - Rue de la Terre Victoria - 35760 SAINT-GREGOIRE	Date de validité :	31/12/2018

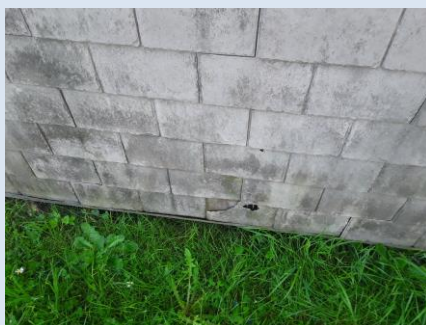
PRELEVEMENT : 31PAT0000P001			
NOM DU CLIENT	NUMERO DU DOSSIER		PIECE OU LOCAL
OPH77	31PAT0000 30/05/2018		Pignon gauche
ELEMENT	DESCRIPTIF DU LABORATOIRE	DATE DE PRELEVEMENT	NOM DE L'OPERATEUR
Bardage	Matériau compact rose	30/05/2018	JULIEN Mickaël
LOCALISATION		RESULTAT	
Bardage		Amiante non détecté

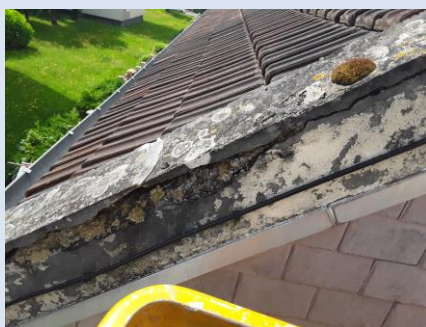
PRELEVEMENT : 31PAT0000P003			
NOM DU CLIENT	NUMERO DU DOSSIER	PIECE OU LOCAL	
OPH77	31PAT0000 30/05/2018	Pignon gauche	
ELEMENT	DESCRIPTIF DU LABORATOIRE	DATE DE PRELEVEMENT	NOM DE L'OPERATEUR
Enduit ciment	Enduit compact gris hétérogène + peinture non séparable	30/05/2018	JULIEN Mickaël
LOCALISATION		RESULTAT	
Pignon gauche		Amiante non détecté

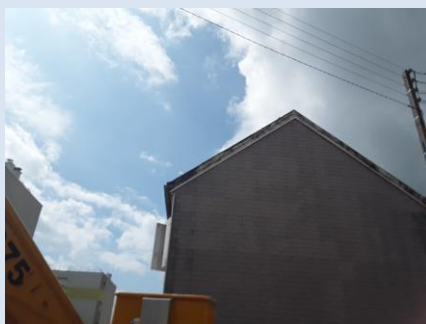
PRELEVEMENT : 31PAT0000P004			
NOM DU CLIENT	NUMERO DU DOSSIER	PIECE OU LOCAL	
OPH77	31PAT0000 30/05/2018	Pignon gauche	
ELEMENT	DESCRIPTIF DU LABORATOIRE	DATE DE PRELEVEMENT	NOM DE L'OPERATEUR
Joint	Matériau compact gris + peinture non séparable	30/05/2018	JULIEN Mickaël
LOCALISATION		RESULTAT	
Pignon gauche		Amiante non détecté

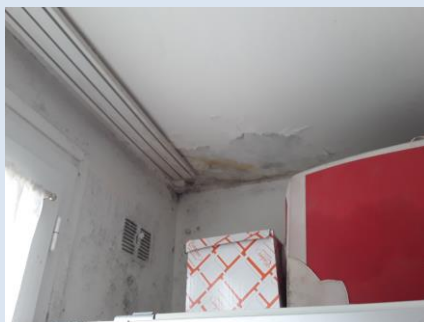
PRELEVEMENT : 31PAT0000P005			
NOM DU CLIENT	NUMERO DU DOSSIER	PIECE OU LOCAL	
OPH77	31PAT0000 30/05/2018	Débarras	
ELEMENT	DESCRIPTIF DU LABORATOIRE	DATE DE PRELEVEMENT	NOM DE L'OPERATEUR
Enduit béton	Enduit plâtreux blanc en vrac + peinture non séparable	30/05/2018	JULIEN Mickaël
LOCALISATION		RESULTAT	
Plafond		Amiante non détecté

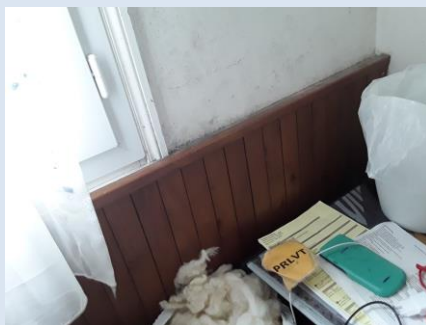
PRELEVEMENT : 31PAT0000P007			
NOM DU CLIENT	NUMERO DU DOSSIER	PIECE OU LOCAL	
OPH77	31PAT0000 30/05/2018	Chambre 1	
ELEMENT	DESCRIPTIF DU LABORATOIRE	DATE DE PRELEVEMENT	NOM DE L'OPERATEUR
Enduit béton	Enduit plâtreux blanc en vrac + peinture non séparable	30/05/2018	JULIEN Mickaël
LOCALISATION		RESULTAT	
Mur C		Amiante non détecté

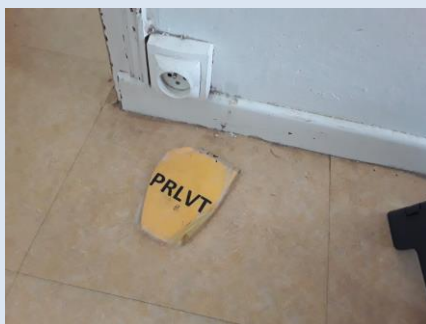
PRELEVEMENT : 31PAT0000P008			
NOM DU CLIENT	NUMERO DU DOSSIER	PIECE OU LOCAL	
OPH77	31PAT0000 30/05/2018	Chambre 1	
ELEMENT	DESCRIPTIF DU LABORATOIRE	DATE DE PRELEVEMENT	NOM DE L'OPERATEUR
Enduit	Enduit plâtreux blanc en vrac + peinture non séparable	30/05/2018	JULIEN Mickaël
LOCALISATION		RESULTAT	
Mur D		Amiante non détecté

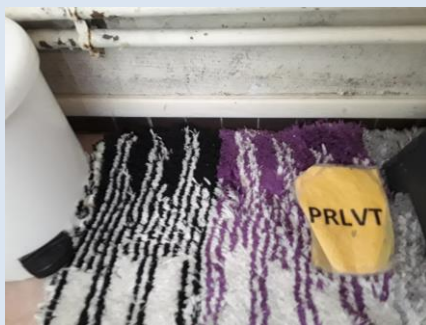
PRELEVEMENT : 31PAT0000P009			
NOM DU CLIENT	NUMERO DU DOSSIER	PIECE OU LOCAL	
OPH77	31PAT0000 30/05/2018	Salle de bains	
ELEMENT	DESCRIPTIF DU LABORATOIRE	DATE DE PRELEVEMENT	NOM DE L'OPERATEUR
Enduit béton	Enduit plâtreux blanc en vrac + peinture non séparable	30/05/2018	JULIEN Mickaël
LOCALISATION		RESULTAT	
Mur B		Amiante non détecté

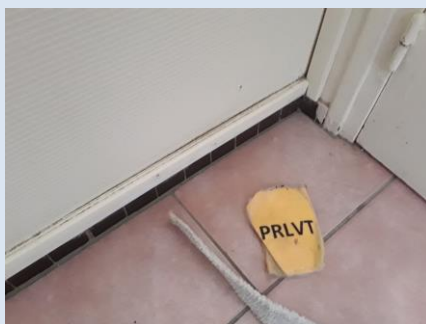
PRELEVEMENT : 31PAT0000P010			
NOM DU CLIENT	NUMERO DU DOSSIER	PIECE OU LOCAL	
OPH77	31PAT0000 30/05/2018	Salle de bains	
ELEMENT	DESCRIPTIF DU LABORATOIRE	DATE DE PRELEVEMENT	NOM DE L'OPERATEUR
Enduit	Enduit plâtreux blanc en vrac + peinture avec fibres non séparable	30/05/2018	JULIEN Mickaël
LOCALISATION		RESULTAT	
Mur C		Amiante non détecté
