## Rapport de mission de repérage des matériaux et produits contenant de l'amiante avant réalisation de travaux

50 RUE PAUL ELUARD - LGMT 1

77610 FONTENAY TRESIGNY

RAPPORT N° :	31PBW0001	Laboratoire d'Analyses :	ITGA
Repérage réalisé le :	19/10/2017	Adresse laboratoire :	3 RUE ARMAND HERPIN LACROIX - CS 46537 35065 RENNES CEDEX
Accompagnateur :		Numéro d'accréditation :	1-5967
Par :	Mickaël JULIEN	Organisme d'assurance professionnelle :	ALLIANZ
N° certificat :	CPDI 4129	Adresse assurance :	Direction Opérations Entreprises 5C Esplanade Charles de Gaulle 33081 BORDEAUX CEDEX
Date d'obtention :	01/01/2017	N° de contrat d'assurance :	55897385
Organisme certificateur	I.CERT Parc Edonia - Bâtiment G - Rue de la Terre Victoria - 35760 SAINT-GREGOIRE	Date de validité :	31/12/2017

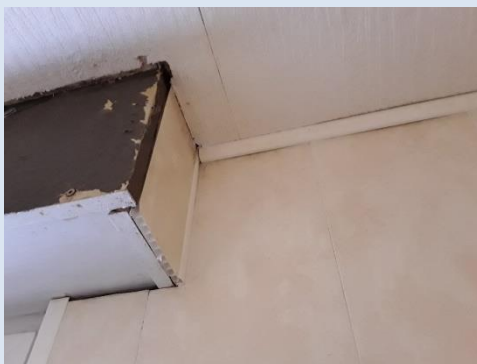
EMPLACEMENT

PRELEVEMENT : 31PBW0001P001			
NOM DU CLIENT	NUMERO DU DOSSIER		PIECE OU LOCAL
OPH77	31PBW0001 19/10/2017		Chambre 1
ELEMENT	DESCRIPTIF DU LABORATOIRE	DATE DE PRELEVEMENT	NOM DE L'OPERATEUR
Dalle de polystyrènes	Polystyrène avec poussières + colle beige non séparable	19/10/2017	JULIEN Mickaël
LOCALISATION		RESULTAT	
Plafond		Amiante non détecté

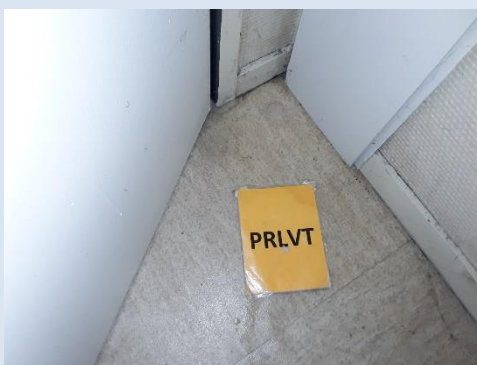
EMPLACEMENT

PRELEVEMENT : 31PBW0001P002			
NOM DU CLIENT	NUMERO DU DOSSIER		PIECE OU LOCAL
OPH77	31PBW0001 19/10/2017		Débarras
ELEMENT	DESCRIPTIF DU LABORATOIRE	DATE DE PRELEVEMENT	NOM DE L'OPERATEUR
Dalle de sol	Revêtement souple beige + colle polymère jaune non séparable + ragréage gris non séparable	19/10/2017	JULIEN Mickaël
LOCALISATION		RESULTAT	
Sol		Amiante non détecté

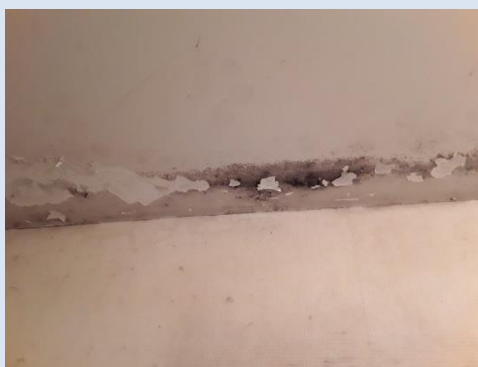
EMPLACEMENT

PRELEVEMENT : 31PBW0001P003			
NOM DU CLIENT	NUMERO DU DOSSIER		PIECE OU LOCAL
OPH77	31PBW0001 19/10/2017		Débarras
ELEMENT	DESCRIPTIF DU LABORATOIRE	DATE DE PRELEVEMENT	NOM DE L'OPERATEUR
Enduit béton	Enduit plâtreux blanc en vrac avec poussières non séparable + peinture non séparable	19/10/2017	JULIEN Mickaël

LOCALISATION	RESULTAT
Plafond	Amiante non détecté

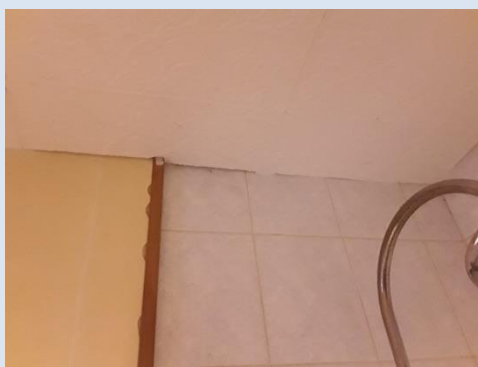
EMPLACEMENT

PRELEVEMENT : 31PBW0001P004			
NOM DU CLIENT	NUMERO DU DOSSIER		PIECE OU LOCAL
OPH77	31PBW0001 19/10/2017		Salle de Bains/WC
ELEMENT	DESCRIPTIF DU LABORATOIRE	DATE DE PRELEVEMENT	NOM DE L'OPERATEUR
Dalle de polystyrènes	Polystyrène + colle beige non séparable	19/10/2017	JULIEN Mickaël

LOCALISATION	RESULTAT
Plafond	Amiante non détecté

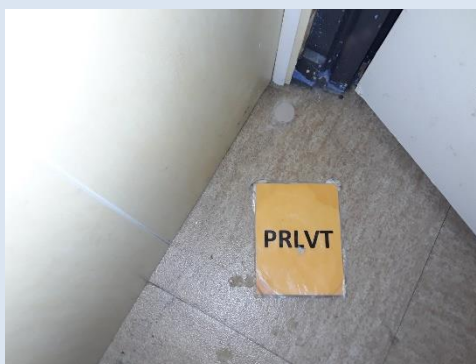
EMPLACEMENT

PRELEVEMENT : 31PBW0001P005			
NOM DU CLIENT	NUMERO DU DOSSIER		PIECE OU LOCAL
OPH77	31PBW0001 19/10/2017		Salle de Bains/WC
ELEMENT	DESCRIPTIF DU LABORATOIRE	DATE DE PRELEVEMENT	NOM DE L'OPERATEUR
Dalle de sol	Revêtement souple beige + colle polymère jaune non séparable + ragréage gris non séparable	19/10/2017	JULIEN Mickaël
LOCALISATION		RESULTAT	
Sol		Amiante non détecté

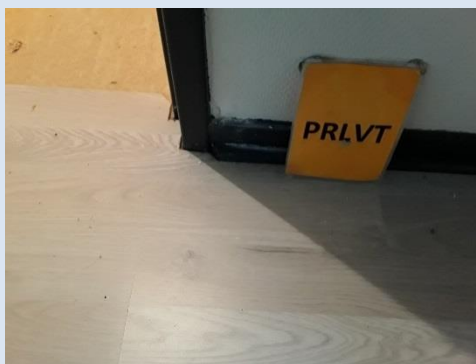
EMPLACEMENT

PRELEVEMENT : 31PBW0001P007				
NOM DU CLIENT		NUMERO DU DOSSIER		PIECE OU LOCAL
OPH77		31PBW0001		19/10/2017
ELEMENT	DESCRIPTIF DU LABORATOIRE	DATE DE PRELEVEMENT	NOM DE L'OPERATEUR	
Enduit plaque de plâtre	Enduit plâtreux blanc en vrac non séparable + carton non séparable + toile fibreuse blanche non séparable + peintures multiples non séparable	19/10/2017	JULIEN Mickaël	
LOCALISATION			RESULTAT	
Mur D			Amiante non détecté

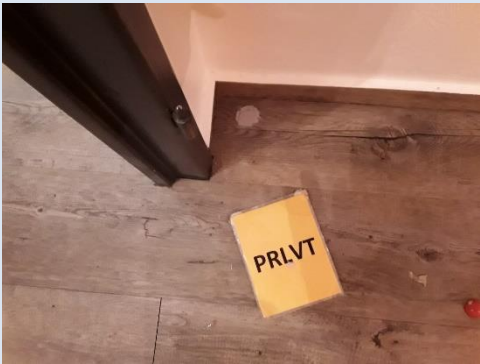
PRELEVEMENT : 31PBW0001P008			
NOM DU CLIENT	NUMERO DU DOSSIER		PIECE OU LOCAL
OPH77	31PBW0001 19/10/2017		Séjour
ELEMENT	DESCRIPTIF DU LABORATOIRE	DATE DE PRELEVEMENT	NOM DE L'OPERATEUR
Revêtement souple	Colle polymère jaune non séparable + colle polymère jaune non séparable + colle bitumineuse noire non séparable + ragréage gris en vrac non séparable	19/10/2017	JULIEN Mickaël
LOCALISATION		RESULTAT	
Sol		Fr3:Amiante détecté (Chrysotile)	
EMPLACEMENT

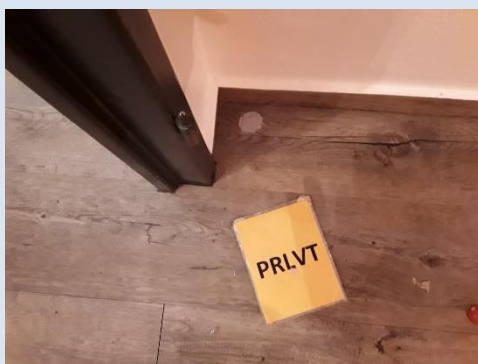
EMPLACEMENT

PRELEVEMENT : 31PBW0001P008			
NOM DU CLIENT	NUMERO DU DOSSIER		PIECE OU LOCAL
OPH77	31PBW0001 19/10/2017		Séjour
ELEMENT	DESCRIPTIF DU LABORATOIRE	DATE DE PRELEVEMENT	NOM DE L'OPERATEUR
Revêtement souple	Revêtement cassant marron + revêtement cassant gris	19/10/2017	JULIEN Mickaël
LOCALISATION		RESULTAT	
Sol		Fr2:Amiante non détecté

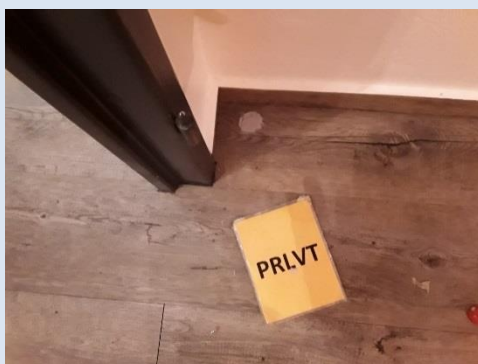
EMPLACEMENT

PRELEVEMENT : 31PBW0001P008			
NOM DU CLIENT	NUMERO DU DOSSIER		PIECE OU LOCAL
OPH77	31PBW0001 19/10/2017		Séjour
ELEMENT	DESCRIPTIF DU LABORATOIRE	DATE DE PRELEVEMENT	NOM DE L'OPERATEUR
Revêtement souple	Dalle dure cassante beige	19/10/2017	JULIEN Mickaël
LOCALISATION		RESULTAT	
Sol		Fr1:Amiante détecté (Chrysotile)

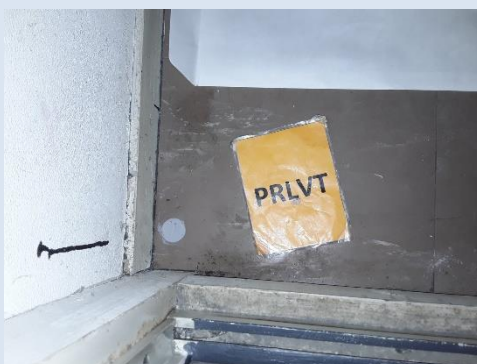
EMPLACEMENT

PRELEVEMENT : 31PBW0001P010			
NOM DU CLIENT	NUMERO DU DOSSIER		PIECE OU LOCAL
OPH77	31PBW0001 19/10/2017		Placard 1
ELEMENT	DESCRIPTIF DU LABORATOIRE	DATE DE PRELEVEMENT	NOM DE L'OPERATEUR
Dalle de sol	Ragréage gris + peinture non séparable + matériau compact gris hétérogène	19/10/2017	JULIEN Mickaël
LOCALISATION		RESULTAT	
Sol		Fr3:Amiante non détecté

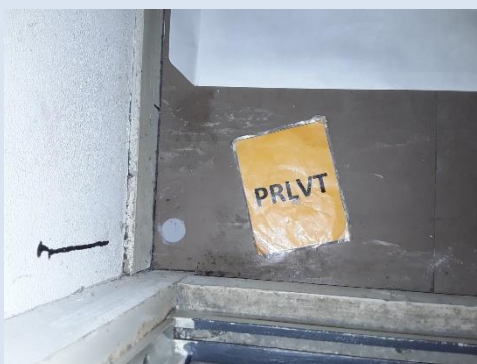
EMPLACEMENT

PRELEVEMENT : 31PBW0001P010			
NOM DU CLIENT	NUMERO DU DOSSIER		PIECE OU LOCAL
OPH77	31PBW0001 19/10/2017		Placard 1
ELEMENT	DESCRIPTIF DU LABORATOIRE	DATE DE PRELEVEMENT	NOM DE L'OPERATEUR
Dalle de sol	Colle bitumineuse noire	19/10/2017	JULIEN Mickaël
LOCALISATION		RESULTAT	
Sol		Fr2:Amiante détecté (Chrysotile)

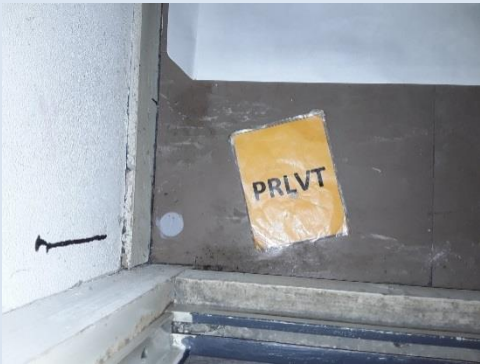
PRELEVEMENT : 31PBW0001P010			
NOM DU CLIENT	NUMERO DU DOSSIER		PIECE OU LOCAL
OPH77	31PBW0001 19/10/2017		Placard 1
ELEMENT	DESCRIPTIF DU LABORATOIRE	DATE DE PRELEVEMENT	NOM DE L'OPERATEUR
Dalle de sol	Dalle dure cassante grise	19/10/2017	JULIEN Mickaël
LOCALISATION		RESULTAT	
Sol		Fr1:Amiante détecté (Chrysotile)	
EMPLACEMENT

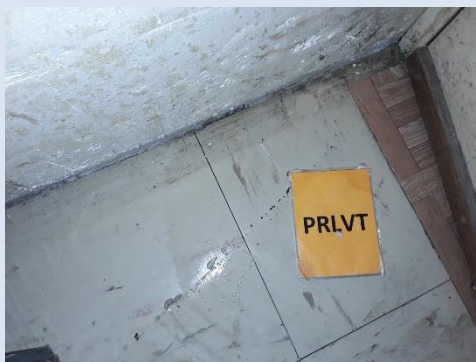
EMPLACEMENT

PRELEVEMENT : 31PBW0001P011			
NOM DU CLIENT	NUMERO DU DOSSIER		PIECE OU LOCAL
OPH77	31PBW0001 19/10/2017		Cellier
ELEMENT	DESCRIPTIF DU LABORATOIRE	DATE DE PRELEVEMENT	NOM DE L'OPERATEUR
Dalle de sol	Colle bitumineuse noire + ragréage gris non séparable	19/10/2017	JULIEN Mickaël
LOCALISATION		RESULTAT	
Sol		Fr2:Amiante détecté (Chrysotile)

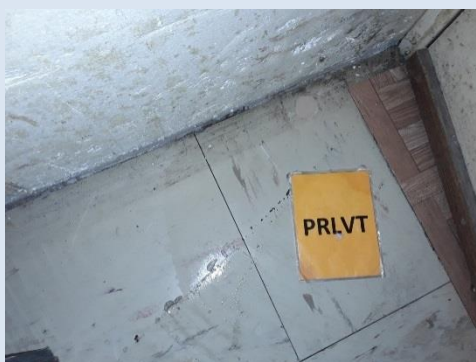
EMPLACEMENT

PRELEVEMENT : 31PBW0001P011			
NOM DU CLIENT	NUMERO DU DOSSIER		PIECE OU LOCAL
OPH77	31PBW0001 19/10/2017		Cellier
ELEMENT	DESCRIPTIF DU LABORATOIRE	DATE DE PRELEVEMENT	NOM DE L'OPERATEUR
Dalle de sol	Dalle dure cassante beige	19/10/2017	JULIEN Mickaël
LOCALISATION		RESULTAT	
Sol		Fr1:Amiante détecté (Chrysotile)

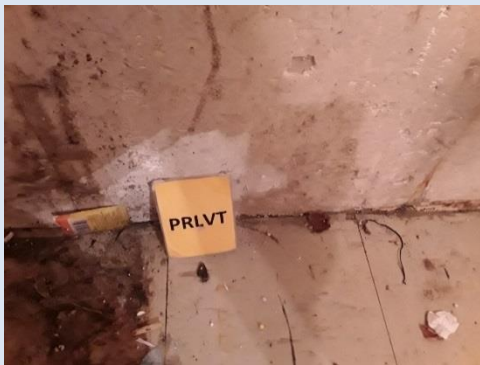
PRELEVEMENT : 31PBW0001P012			
NOM DU CLIENT	NUMERO DU DOSSIER		PIECE OU LOCAL
OPH77	31PBW0001 19/10/2017		Cellier
ELEMENT	DESCRIPTIF DU LABORATOIRE	DATE DE PRELEVEMENT	NOM DE L'OPERATEUR
Colle polystyrène	Polystyrène avec poussières non séparable + colle beige non séparable	19/10/2017	JULIEN Mickaël
LOCALISATION		RESULTAT	
Mur B		Amiante non détecté	
EMPLACEMENT

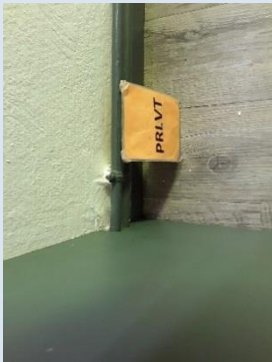
PRELEVEMENT : 31PBW0001P014			
NOM DU CLIENT	NUMERO DU DOSSIER		PIECE OU LOCAL
OPH77	31PBW0001 19/10/2017		Cuisine
ELEMENT	DESCRIPTIF DU LABORATOIRE	DATE DE PRELEVEMENT	NOM DE L'OPERATEUR
Enduit plaque de plâtre	Enduit plâtreux blanc non séparable + carton non séparable + papier non séparable + toile fibreuse blanche non séparable + peintures multiples non séparable	19/10/2017	JULIEN Mickaël
LOCALISATION		RESULTAT	
Mur B		Amiante non détecté	
EMPLACEMENT

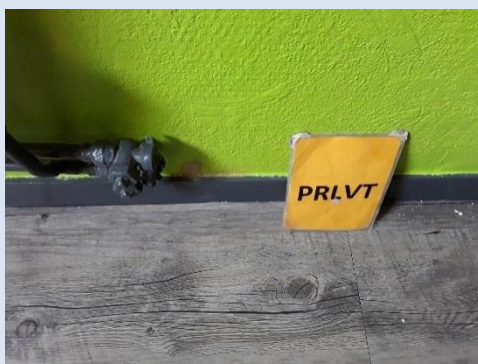
EMPLACEMENT

PRELEVEMENT : 31PBW0001P016			
NOM DU CLIENT	NUMERO DU DOSSIER		PIECE OU LOCAL
OPH77	31PBW0001 19/10/2017		Cuisine
ELEMENT	DESCRIPTIF DU LABORATOIRE	DATE DE PRELEVEMENT	NOM DE L'OPERATEUR
Enduit béton	Enduit plâtreux blanc non séparable + toile fibreuse blanche non séparable + peintures multiples non séparable	19/10/2017	JULIEN Mickaël
LOCALISATION		RESULTAT	
Mur C		Amiante non détecté

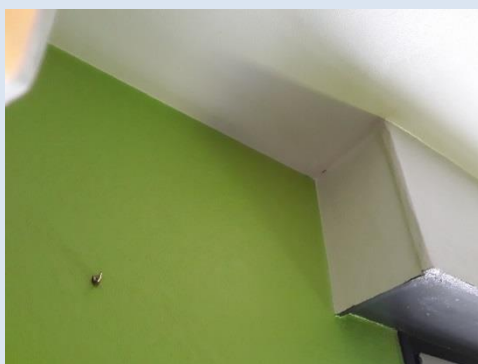
PRELEVEMENT : 31PBW0001P017			
NOM DU CLIENT	NUMERO DU DOSSIER		PIECE OU LOCAL
OPH77	31PBW0001 19/10/2017		Cuisine
ELEMENT	DESCRIPTIF DU LABORATOIRE	DATE DE PRELEVEMENT	NOM DE L'OPERATEUR
Enduit béton	Enduit plâtreux blanc en vrac non séparable + peintures multiples non séparable	19/10/2017	JULIEN Mickaël
LOCALISATION		RESULTAT	
Plafond		Amiante non détecté	
EMPLACEMENT

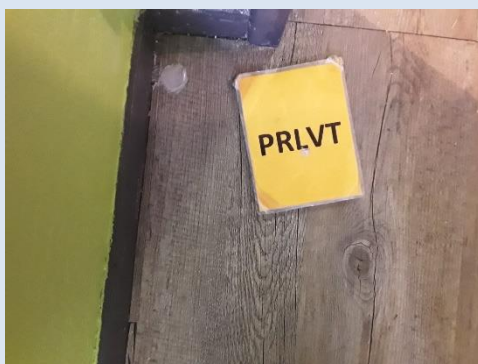
EMPLACEMENT

PRELEVEMENT : 31PBW0001P018			
NOM DU CLIENT	NUMERO DU DOSSIER		PIECE OU LOCAL
OPH77	31PBW0001 19/10/2017		Cuisine
ELEMENT	DESCRIPTIF DU LABORATOIRE	DATE DE PRELEVEMENT	NOM DE L'OPERATEUR
Revêtement souple	Colle polymère incolore non séparable + colle polymère jaune non séparable + dalle dure cassante beige	19/10/2017	JULIEN Mickaël
LOCALISATION		RESULTAT	
Sol		Fr2:Amiante détecté (Chrysotile)

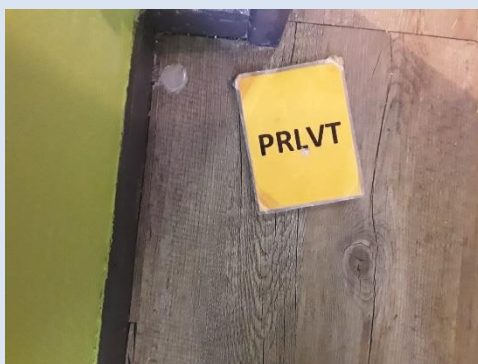
EMPLACEMENT

PRELEVEMENT : 31PBW0001P018			
NOM DU CLIENT	NUMERO DU DOSSIER		PIECE OU LOCAL
OPH77	31PBW0001 19/10/2017		Cuisine
ELEMENT	DESCRIPTIF DU LABORATOIRE	DATE DE PRELEVEMENT	NOM DE L'OPERATEUR
Revêtement souple	Revêtement cassant beige + revêtement cassant gris + matériau compact gris hétérogène	19/10/2017	JULIEN Mickaël
LOCALISATION		RESULTAT	
Sol		Fr1:Amiante non détecté

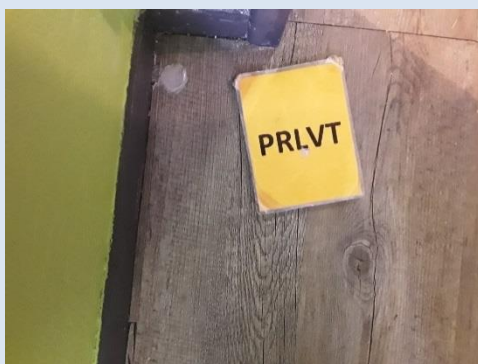
EMPLACEMENT

PRELEVEMENT : 31PBW0001P018			
NOM DU CLIENT	NUMERO DU DOSSIER		PIECE OU LOCAL
OPH77	31PBW0001 19/10/2017		Cuisine
ELEMENT	DESCRIPTIF DU LABORATOIRE	DATE DE PRELEVEMENT	NOM DE L'OPERATEUR
Revêtement souple	Colle bitumineuse noire	19/10/2017	JULIEN Mickaël
LOCALISATION		RESULTAT	
Sol		Fr3:Amiante détecté (Chrysotile)
