Rapport de mission de repérage des matériaux et produits contenant de l'amiante avant réalisation de travaux

16 SQUARE P. ELUARD APT 202

77610 FONTENAY TRESIGNY

RAPPORT N° :	OPH77 31LB60202	Date d'émission du rapport :	19/07/2017
Le repérage a été réalisé le :	07/07/2017	Accompagnateur :	
Par :	AurÃ©lien JAGER	Laboratoire d'Analyses :	ITGA
N° certificat de qualification :	CPDI4311	Adresse laboratoire :	3 RUE ARMAND HERPIN LACROIX - CS 46537 35065 RENNES CEDEX
Date d'obtention :	21/03/2017	Numéro d'accréditation :	1-5967
Le présent rapport est établi par une personne dont les compétences sont certifiées par :	I.CERT Parc Edonia - Bâtiment G - Rue de la Terre Victoria - 35760 SAINT-GREGOIRE	Organisme d'assurance professionnelle :	ALLIANZ
		Adresse assurance :	Direction Opérations Entreprises 5C Esplanade Charles de Gaulle 33081 BORDEAUX CEDEX
		N° de contrat d'assurance :	55897385
		Date de validité :	31/12/2017

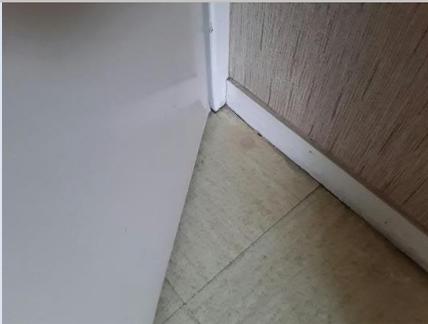
PRELEVEMENT : 31LB60202P003		
NOM DU CLIENT	NUMERO DU DOSSIER	PIECE OU LOCAL
OPH77	31LB60202 07/07/2017	Chambre 1
MATERIAU	DATE DE PRELEVEMENT	NOM DE L'OPERATEUR
Revêtement souple beige + colle polymère jaune non séparable + ragréage gris non séparable + sous couche de ragréage blanche non séparable + matériau compact gris hétérogène	07/07/2017	JAGER Aurélien
LOCALISATION		RESULTAT
Sol		Amiante non détecté
EMPLACEMENT

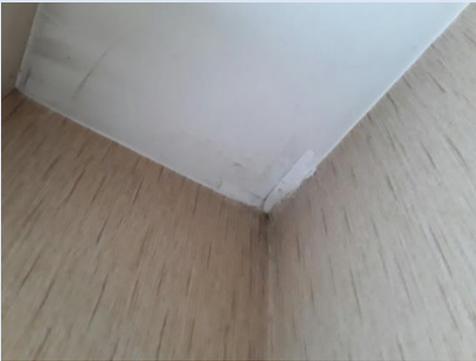
PRELEVEMENT : 31LB60202P004		
NOM DU CLIENT	NUMERO DU DOSSIER	PIECE OU LOCAL
OPH77	31LB60202 07/07/2017	Chambre 1
MATERIAU	DATE DE PRELEVEMENT	NOM DE L'OPERATEUR
Enduit plâtreux blanc en vrac + peinture non séparable + papier peint non séparable	07/07/2017	JAGER Aurélien
LOCALISATION	RESULTAT	
Plafond	Amiante non détecté	
EMPLACEMENT

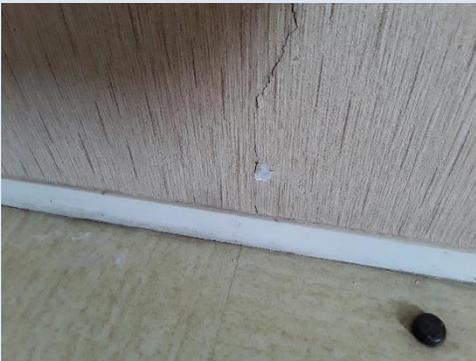
PRELEVEMENT : 31LB60202P005		
NOM DU CLIENT	NUMERO DU DOSSIER	PIECE OU LOCAL
OPH77	31LB60202 07/07/2017	Chambre 1
MATERIAU	DATE DE PRELEVEMENT	NOM DE L'OPERATEUR
Enduit plâtreux gris en vrac + carton en vrac non séparable + peinture non séparable	07/07/2017	JAGER Aurélien
LOCALISATION	RESULTAT	
Mur A	Amiante non détecté	
EMPLACEMENT

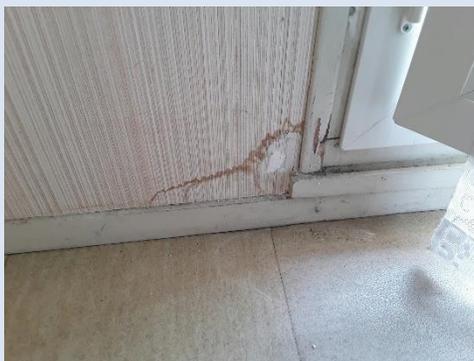
PRELEVEMENT : 31LB60202P006		
NOM DU CLIENT	NUMERO DU DOSSIER	PIECE OU LOCAL
OPH77	31LB60202 07/07/2017	Séjour
MATERIAU	DATE DE PRELEVEMENT	NOM DE L'OPERATEUR
Enduit plâtreux blanc en vrac + papier peint en vrac non séparable + carton non séparable + peinture non séparable	07/07/2017	JAGER Aurélien
LOCALISATION	RESULTAT	
Mur D	Amiante non détecté

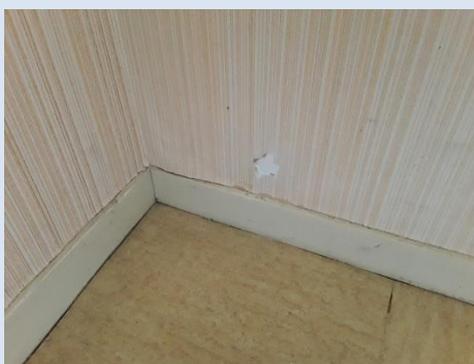
PRELEVEMENT : 31LB60202P007		
NOM DU CLIENT	NUMERO DU DOSSIER	PIECE OU LOCAL
OPH77	31LB60202 07/07/2017	Séjour
MATERIAU	DATE DE PRELEVEMENT	NOM DE L'OPERATEUR
Enduit plâtreux blanc en vrac + papier peint + carton non séparable	07/07/2017	JAGER Aurélien
LOCALISATION	RESULTAT	
Mur F	Amiante non détecté

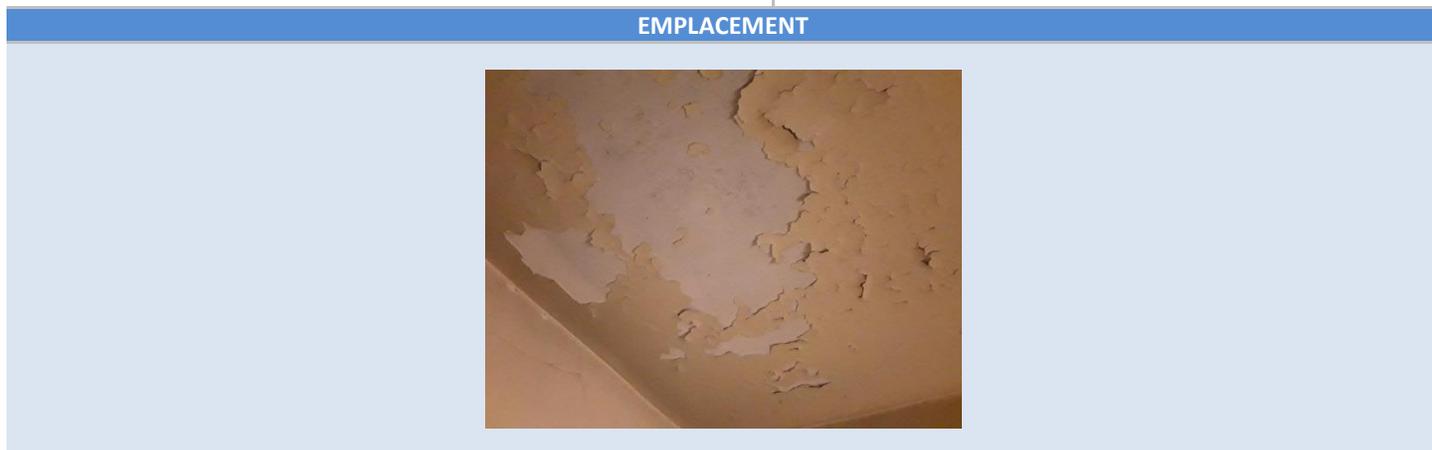
PRELEVEMENT : 31LB60202P008		
NOM DU CLIENT	NUMERO DU DOSSIER	PIECE OU LOCAL
OPH77	31LB60202 07/07/2017	Salle de bains
MATERIAU	DATE DE PRELEVEMENT	NOM DE L'OPERATEUR
Enduit plâtreux blanc en vrac + peinture + papier peint non séparable	07/07/2017	JAGER Aurélien
LOCALISATION	RESULTAT	
Plafond	Amiante non détecté

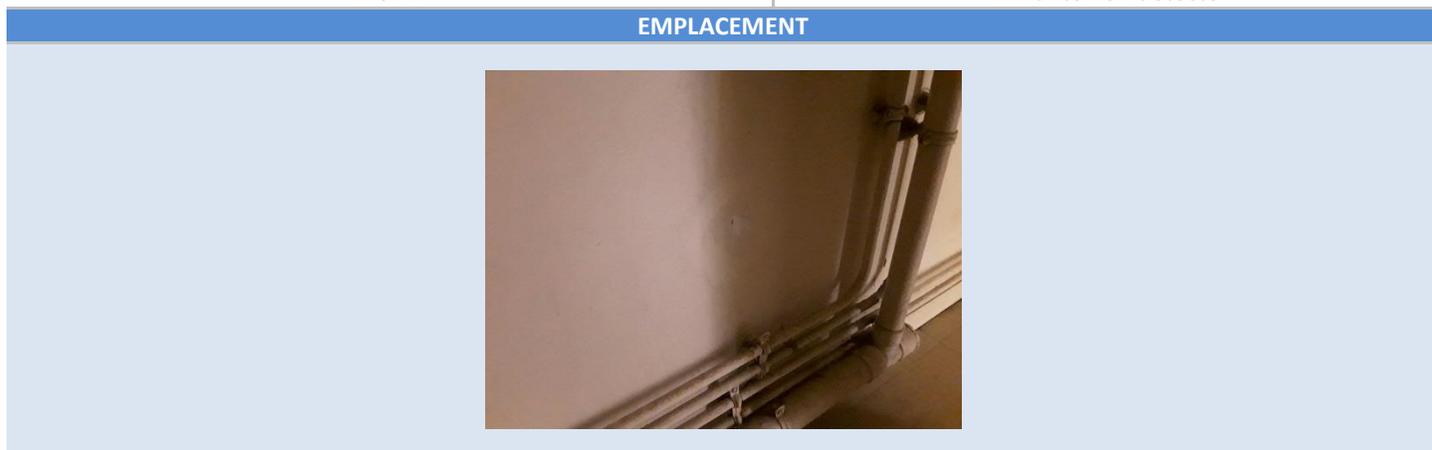
PRELEVEMENT : 31LB60202P009		
NOM DU CLIENT	NUMERO DU DOSSIER	PIECE OU LOCAL
OPH77	31LB60202 07/07/2017	Salle de bains
MATERIAU	DATE DE PRELEVEMENT	NOM DE L'OPERATEUR
Enduit plâtreux blanc en vrac non séparable + peinture non séparable + carton en vrac non séparable	07/07/2017	JAGER Aurélien
LOCALISATION	RESULTAT	
Mur D	Amiante non détecté

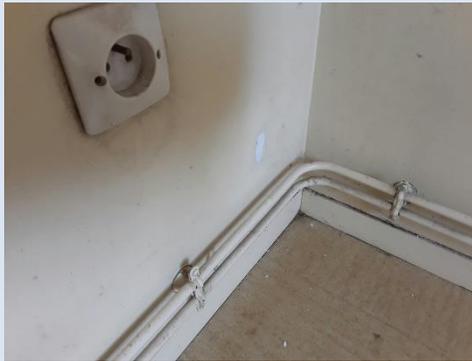
PRELEVEMENT : 31LB60202P010		
NOM DU CLIENT	NUMERO DU DOSSIER	PIECE OU LOCAL
OPH77	31LB60202 07/07/2017	Cuisine
MATERIAU	DATE DE PRELEVEMENT	NOM DE L'OPERATEUR
Enduit plâtreux blanc en vrac + peintures multiples non séparable + carton non séparable	07/07/2017	JAGER Aurélien
LOCALISATION	RESULTAT	
Mur A	Amiante non détecté
