Rapport de mission de repérage des matériaux et produits contenant de l'amiante avant réalisation de travaux

16 SQUARE J. MERMOZ LGT 2

77610 FONTENAY TRESIGNY

RAPPORT N° :	31LBQ0302	Laboratoire d'Analyses :	ITGA
Repérage réalisé le :	05/12/2017	Adresse laboratoire :	3 RUE ARMAND HERPIN LACROIX - CS 46537 35065 RENNES CEDEX
Accompagnateur :		Numéro d'accréditation :	1-5967
Par :	Tristan BRUNOT	Organisme d'assurance professionnelle :	ALLIANZ
N° certificat :	CPDI 3541	Adresse assurance :	Direction Opérations Entreprises 5C Esplanade Charles de Gaulle 33081 BORDEAUX CEDEX
Date d'obtention :	06/08/2015	N° de contrat d'assurance :	55897385
Organisme certificateur	I.CERT PARC EDONIA - BAT G - RUE DE LA TERRE VICTORIA - 35760 SAINT GREGOIRE	Date de validité :	31/12/2017

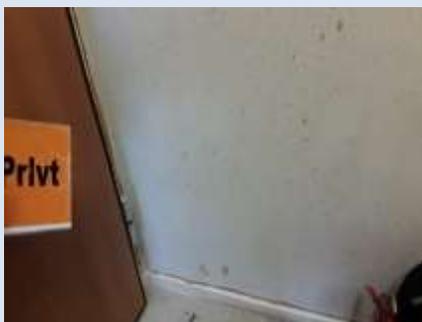
EMPLACEMENT

PRELEVEMENT : 31LBQ0302P002			
NOM DU CLIENT	NUMERO DU DOSSIER		PIECE OU LOCAL
OPH77	31LBQ0302 05/12/2017		Séjour
ELEMENT	DESCRIPTIF DU LABORATOIRE	DATE DE PRELEVEMENT	NOM DE L'OPERATEUR
Enduit béton	Enduit plâtreux blanc en vrac + peinture non séparable	05/12/2017	BRUNOT Tristan
LOCALISATION		RESULTAT	
Mur B		Amiante non détecté

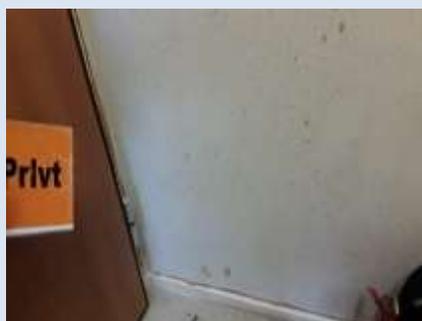
EMPLACEMENT

PRELEVEMENT : 31LBQ0302P003			
NOM DU CLIENT	NUMERO DU DOSSIER		PIECE OU LOCAL
OPH77	31LBQ0302 05/12/2017		Entrée
ELEMENT	DESCRIPTIF DU LABORATOIRE	DATE DE PRELEVEMENT	NOM DE L'OPERATEUR
Enduit	Enduit plâtreux blanc en vrac + peinture non séparable + carton non séparable	05/12/2017	BRUNOT Tristan
LOCALISATION		RESULTAT	
Mur A		Amiante détecté (Chrysotile)

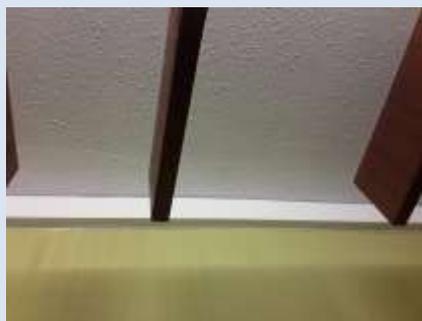
EMPLACEMENT

PRELEVEMENT : 31LBQ0302P004			
NOM DU CLIENT	NUMERO DU DOSSIER		PIECE OU LOCAL
OPH77	31LBQ0302 05/12/2017		Dégagement
ELEMENT	DESCRIPTIF DU LABORATOIRE	DATE DE PRELEVEMENT	NOM DE L'OPERATEUR
Enduit béton	Enduit plâtreux blanc en vrac + peinture non séparable	05/12/2017	BRUNOT Tristan
LOCALISATION		RESULTAT	
Plafond		Amiante non détecté
