## Rapport de mission de repérage des matériaux et produits contenant de l'amiante avant réalisation de travaux

24 SQUARE P. ELUARD

77610 FONTENAY TRESIGNY

RAPPORT N° :	31LCC0201	Laboratoire d'Analyses :	ITGA
Repérage réalisé le :	14/03/2018	Adresse laboratoire :	3 RUE ARMAND HERPIN LACROIX - CS 46537 35065 RENNES CEDEX
Accompagnateur :		Numéro d'accréditation :	1-5967
Par :	Tristan BRUNOT	Organisme d'assurance professionnelle :	AXA France
N° certificat :	CPDI 3541	Adresse assurance :	313 Terrasses de l'Arche 92727 NANTERRE CEDEX
Date d'obtention :	27/12/2017	N° de contrat d'assurance :	10063271004
Organisme certificateur	I.CERT PARC EDONIA - BAT G - RUE DE LA TERRE VICTORIA - 35760 SAINT GREGOIRE	Date de validité :	31/12/2018

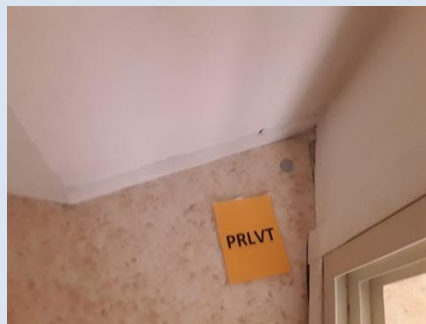
PRELEVEMENT : 31LCC0201P001			
NOM DU CLIENT	NUMERO DU DOSSIER		PIECE OU LOCAL
OPH77	31LCC0201 14/03/2018		Entrée et Séjour
ELEMENT	DESCRIPTIF DU LABORATOIRE	DATE DE PRELEVEMENT	NOM DE L'OPERATEUR
Dalle de sol	Revêtement souple marron + colle polymère jaune non séparable + revêtement souple beige + colle polymère jaune non séparable + ragréage gris + sous couche de ragréage blanche non séparable	14/03/2018	BRUNOT Tristan
LOCALISATION		RESULTAT	
Sol		Amiante non détecté	
EMPLACEMENT

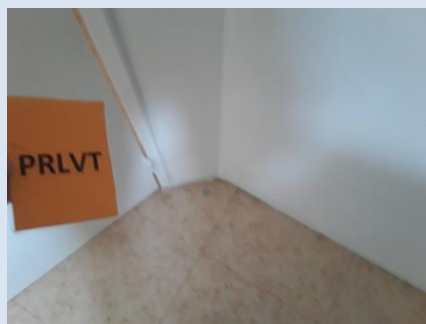
PRELEVEMENT : 31LCC0201P002			
NOM DU CLIENT	NUMERO DU DOSSIER	PIECE OU LOCAL	
OPH77	31LCC0201 14/03/2018	Cuisine	
ELEMENT	DESCRIPTIF DU LABORATOIRE	DATE DE PRELEVEMENT	NOM DE L'OPERATEUR
Dalle de sol	Revêtement souple beige + colle polymère jaune non séparable + revêtement souple marron + colle polymère jaune non séparable + ragréage gris + sous couche de ragréage beige non séparable + peinture en faible quantité non séparable	14/03/2018	BRUNOT Tristan
LOCALISATION		RESULTAT	
Sol		Amiante non détecté

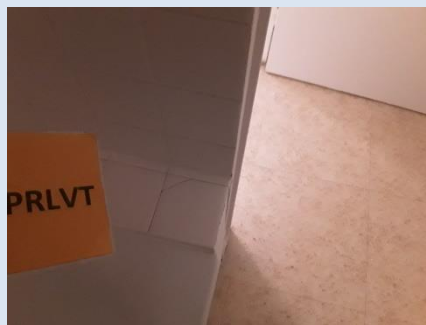
PRELEVEMENT : 31LCC0201P003			
NOM DU CLIENT	NUMERO DU DOSSIER	PIECE OU LOCAL	
OPH77	31LCC0201 14/03/2018	Salle de bains	
ELEMENT	DESCRIPTIF DU LABORATOIRE	DATE DE PRELEVEMENT	NOM DE L'OPERATEUR
Faïence 1	Colle blanche + couche plâtreuse blanche avec couche cartonnée + carrelage	14/03/2018	BRUNOT Tristan
LOCALISATION		RESULTAT	
Mur D		Amiante non détecté

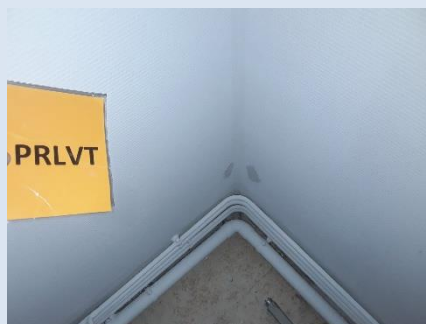
PRELEVEMENT : 31LCC0201P004			
NOM DU CLIENT	NUMERO DU DOSSIER	PIECE OU LOCAL	
OPH77	31LCC0201 14/03/2018	Salle de bains	
ELEMENT	DESCRIPTIF DU LABORATOIRE	DATE DE PRELEVEMENT	NOM DE L'OPERATEUR
Enduit béton	Enduit plâtreux blanc en vrac non séparable + peinture non séparable + matériau beige en vrac non séparable	14/03/2018	BRUNIoT Tristan
LOCALISATION		RESULTAT	
Mur C		Amiante non détecté

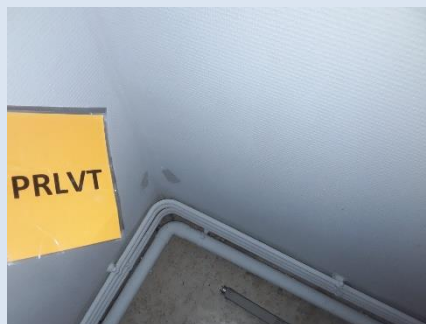
PRELEVEMENT : 31LCC0201P005			
NOM DU CLIENT	NUMERO DU DOSSIER	PIECE OU LOCAL	
OPH77	31LCC0201 14/03/2018	Salle de bains	
ELEMENT	DESCRIPTIF DU LABORATOIRE	DATE DE PRELEVEMENT	NOM DE L'OPERATEUR
Enduit / Calicot	Enduit plâtreux blanc en vrac non séparable + peintures multiples non séparable + carton en faible quantité non séparable	14/03/2018	BRUNIoT Tristan
LOCALISATION		RESULTAT	
Mur B		Amiante non détecté

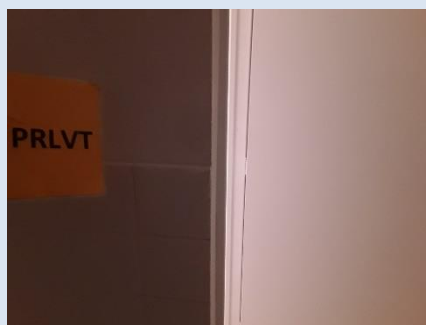
**PRELEVEMENT : 31LCC0201P006**

NOM DU CLIENT	NUMERO DU DOSSIER	PIECE OU LOCAL	
OPH77	31LCC0201 14/03/2018	Salle de bains	
ELEMENT	DESCRIPTIF DU LABORATOIRE	DATE DE PRELEVEMENT	NOM DE L'OPERATEUR
Enduit / Calicot	Enduit plâtreux blanc en vrac non séparable + peinture non séparable + papier non séparable + toile fibreuse blanche en faible quantité non séparable	14/03/2018	BRUNOT Tristan
LOCALISATION		RESULTAT	
Mur A		Amiante non détecté

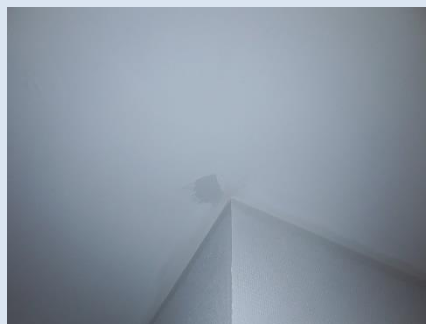
**PRELEVEMENT : 31LCC0201P007**

NOM DU CLIENT	NUMERO DU DOSSIER	PIECE OU LOCAL	
OPH77	31LCC0201 14/03/2018	Salle de bains	
ELEMENT	DESCRIPTIF DU LABORATOIRE	DATE DE PRELEVEMENT	NOM DE L'OPERATEUR
Enduit béton	Enduit plâtreux blanc en vrac non séparable + peinture non séparable	14/03/2018	BRUNOT Tristan
LOCALISATION		RESULTAT	
Plafond		Amiante non détecté

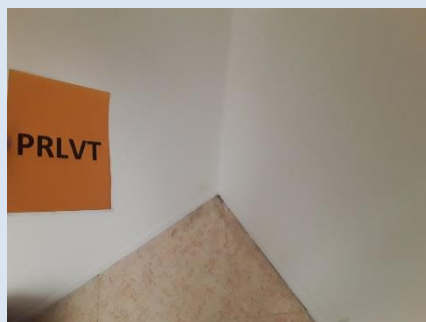
PRELEVEMENT : 31LCC0201P008			
NOM DU CLIENT	NUMERO DU DOSSIER	PIECE OU LOCAL	
OPH77	31LCC0201 14/03/2018	Entrée et Séjour	
ELEMENT	DESCRIPTIF DU LABORATOIRE	DATE DE PRELEVEMENT	NOM DE L'OPERATEUR
Enduit béton	Enduit plâtreux blanc en faible quantité en vrac + peinture en faible quantité + papier en faible quantité non séparable	14/03/2018	BRUNOT Tristan
LOCALISATION		RESULTAT	
Mur H		Amiante non détecté

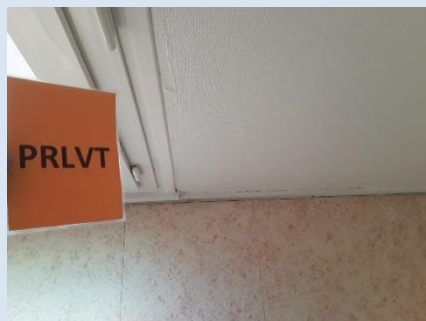
PRELEVEMENT : 31LCC0201P009			
NOM DU CLIENT	NUMERO DU DOSSIER	PIECE OU LOCAL	
OPH77	31LCC0201 14/03/2018	Entrée et Séjour	
ELEMENT	DESCRIPTIF DU LABORATOIRE	DATE DE PRELEVEMENT	NOM DE L'OPERATEUR
Enduit / Calicot	Enduit plâtreux blanc en faible quantité en vrac + peinture non séparable + papier non séparable + toile fibreuse blanche non séparable	14/03/2018	BRUNOT Tristan
LOCALISATION		RESULTAT	
Mur D		Amiante non détecté

Réf dossier client : 31LCC0201-01 - 24 SQUARE P. ELUARD 77610 FONTENAY TRESIGNY Réf échantillon client : 31LCC0201P009 / LOGEMENTS COLLECTIFS - - - / Entrée et Séjour Mur D Enduit Calicot				Réf échantillon ITGA : IT071803-38276 Description ITGA : Enduit plâtreux blanc en faible quantité en vrac / Peinture / Papier / Toile fibreuse blanche
▶ Enduit plâtreux blanc en faible quantité en vrac + peinture non séparable + papier non séparable + toile fibreuse blanche non séparable	META	1	23/03/2018	Amiante non détecté / -
Réf dossier client : 31LCC0201-01 - 24 SQUARE P. ELUARD 77610 FONTENAY TRESIGNY Réf échantillon client : 31LCC0201P010 / LOGEMENTS COLLECTIFS - - - / Entrée et Séjour Mur B Enduit Calicot				Réf échantillon ITGA : IT071803-38277 Description ITGA : Enduit plâtreux blanc en faible quantité en vrac / Peinture en faible quantité / Toile fibreuse blanche / Papier
▶ Enduit plâtreux blanc en faible quantité en vrac non séparable + peinture en faible quantité non séparable + toile fibreuse blanche non séparable + papier non séparable	META	1	23/03/2018	Amiante non détecté / -

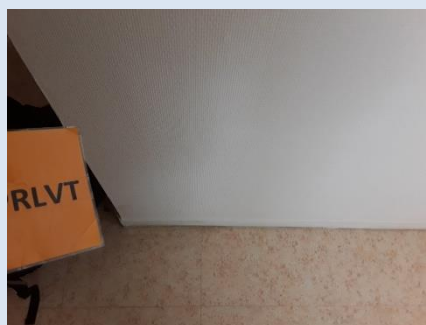
PRELEVEMENT : 31LCC0201P010			
NOM DU CLIENT	NUMERO DU DOSSIER	PIECE OU LOCAL	
OPH77	31LCC0201 14/03/2018	Entrée et Séjour	
ELEMENT	DESCRIPTIF DU LABORATOIRE	DATE DE PRELEVEMENT	NOM DE L'OPERATEUR
Enduit / Calicot	Enduit plâtreux blanc en faible quantité en vrac non séparable + peinture en faible quantité non séparable + toile fibreuse blanche non séparable + papier non séparable	14/03/2018	BRUNOT Tristan
LOCALISATION		RESULTAT	
Mur B		Amiante non détecté
