Rapport de mission de repérage des matériaux et produits contenant de l'amiante avant réalisation de travaux

26 SQUARE PAUL ELUARD LGT 1

77160 FONTENAY TRESIGNY

| RAPPORT N° : | 31LCD0301 | Laboratoire d'Analyses : | ITGA |

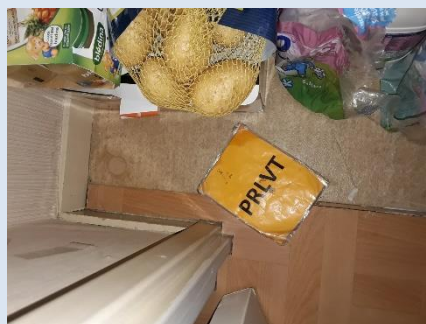
| PRELEVEMENT : 31LCD0301P002 | | | |

| PRELEVEMENT : 31LCD0301P002 | | | |
|---|--|---|---|
| OPH77 | 31LCD0301 27/11/2017 | Débarras | |
| Dalle de sol | Revêtement souple beige + colle polymère jaune non séparable + ragréage gris | 27/11/2017 | JULIEN Mickaël |
| Sol | | Amiante non détecté | |

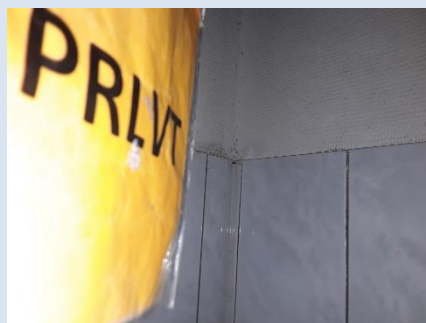
| PRELEVEMENT : 31LCD0301P003 | | | |

| PRELEVEMENT : 31LCD0301P003 | | | |
|---|---|---|---|
| OPH77 | 31LCD0301 27/11/2017 | Salle de bains | |
| Enduit plaque de plâtre | Enduit plâtreux blanc en vrac non séparable + carton non séparable + toile fibreuse blanche non séparable + peintures multiples en vrac non séparable | 27/11/2017 | JULIEN Mickaël |
| Mur C | | Amiante non détecté | |

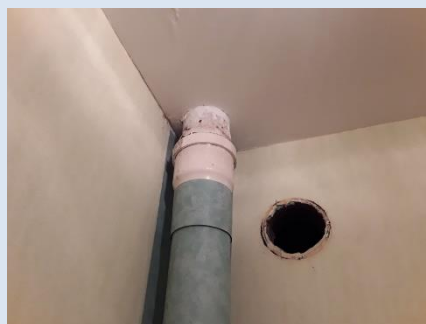
| PRELEVEMENT : 31LCD0301P004 | | | |

| PRELEVEMENT : 31LCD0301P004 | | | |
|---|---|---|---|
| OPH77 | 31LCD0301 27/11/2017 | WC | |
| Enduit béton | Enduit plâtreux blanc en vrac non séparable + matériau gris en faible quantité en vrac non séparable + peinture en vrac non séparable | 27/11/2017 | JULIEN Mickaël |
| Plafond | | Amiante non détecté | |

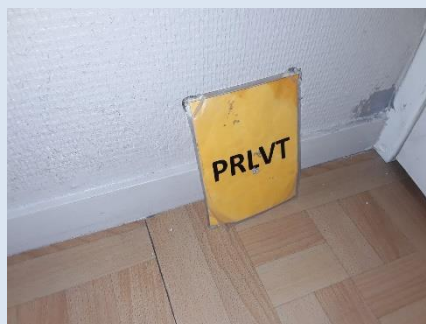
| PRELEVEMENT : 31LCD0301P007 | | | |
|---|--|---|---|
| Mur E | | Amiante non détecté | |

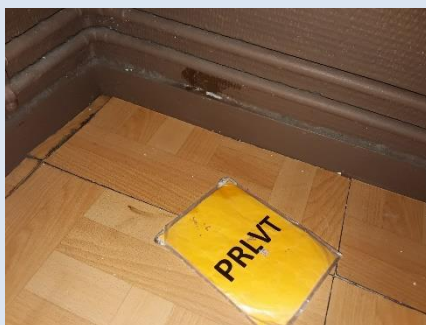
| PRELEVEMENT : 31LCD0301P008 | | | |

| PRELEVEMENT : 31LCD0301P008 | | | |
|---|--|---|---|
| Mur D | | Amiante non détecté | |

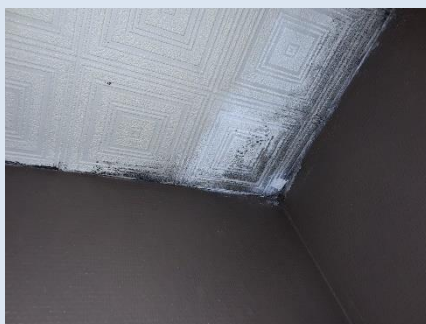
| PRELEVEMENT : 31LCD0301P009 | | | |

| PRELEVEMENT : 31LCD0301P009 | | | |
|---|--|---|---|
| Plafond | | Amiante non détecté | |

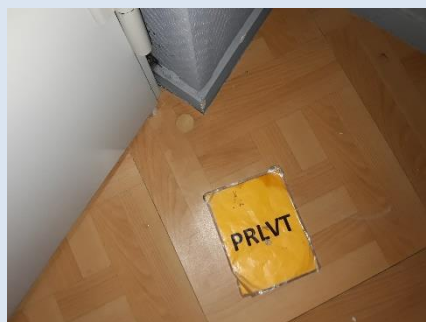
| PRELEVEMENT : 31LCD0301P010 | | | |

| PRELEVEMENT : 31LCD0301P010 | | | |
|---|--|---|---|
| Sol | | Amiante non détecté | |
