Rapport de mission de repérage des matériaux et produits contenant de l'amiante avant réalisation de travaux

28 SQUARE PAUL ELUARD - LGT 0103

77610 FONTENAY TRESIGNY

RAPPORT N° :	31LCE0103	Laboratoire d'Analyses :	ITGA
Repérage réalisé le :	18/10/2017	Adresse laboratoire :	3 RUE ARMAND HERPIN LACROIX - CS 46537 35065 RENNES CEDEX
Accompagnateur :		Numéro d'accréditation :	1-5967
Par :	Gaetan BEDEL	Organisme d'assurance professionnelle :	ALLIANZ
N° certificat :	CPDI3869	Adresse assurance :	Direction Opérations Entreprises 5C Esplanade Charles de Gaulle 33081 BORDEAUX CEDEX
Date d'obtention :	22/04/2016	N° de contrat d'assurance :	55897385
Organisme certificateur	I.CERT PARC EDONIA - BAT G - RUE DE LA TERRE VICTORIA - 35760 SAINT GREGOIRE	Date de validité :	31/12/2017

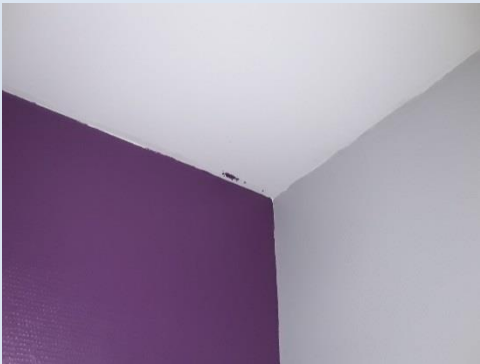
PRELEVEMENT : 31LCE0103P006			
NOM DU CLIENT	NUMERO DU DOSSIER		PIECE OU LOCAL
OPH77	31LCE0103 18/10/2017		Chambre 1
ELEMENT	DESCRIPTIF DU LABORATOIRE	DATE DE PRELEVEMENT	NOM DE L'OPERATEUR
Enduit / Peinture béton	Enduit plâtreux blanc en faible quantité en vrac non séparable + peinture en faible quantité en vrac non séparable + papier peint en faible quantité en vrac non séparable	18/10/2017	BEDEL Gaetan
LOCALISATION		RESULTAT	
Plafond		Amiante non détecté	
EMPLACEMENT

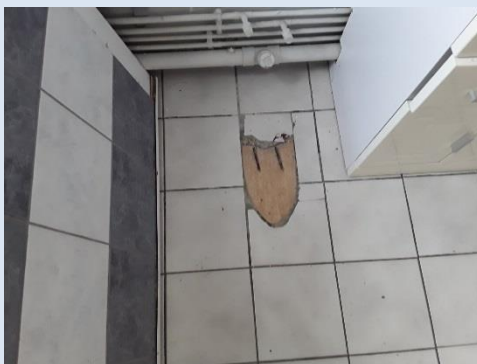
PRELEVEMENT : 31LCE0103P009			
NOM DU CLIENT	NUMERO DU DOSSIER		PIECE OU LOCAL
OPH77	31LCE0103 18/10/2017		Salle de bains
ELEMENT	DESCRIPTIF DU LABORATOIRE	DATE DE PRELEVEMENT	NOM DE L'OPERATEUR
Carrelage	Colle beige + carrelage	18/10/2017	BEDEL Gaetan
LOCALISATION		RESULTAT	
Sols		Amiante non détecté

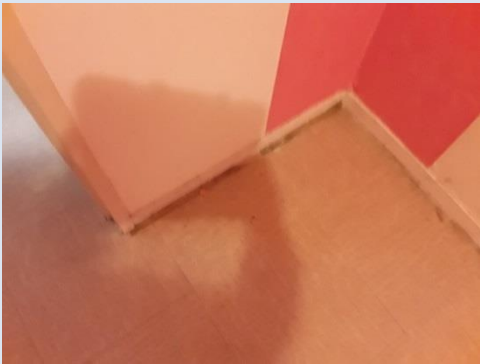
PRELEVEMENT : 31LCE0103P011			
NOM DU CLIENT	NUMERO DU DOSSIER		PIECE OU LOCAL
OPH77	31LCE0103 18/10/2017		Cellier
ELEMENT	DESCRIPTIF DU LABORATOIRE	DATE DE PRELEVEMENT	NOM DE L'OPERATEUR
Dalle de sol	Colle polymère jaune avec couche en papier et poussières + peinture en faible quantité non séparable + revêtement souple beige + colle polymère jaune non séparable + ragréage gris	18/10/2017	BEDEL Gaetan
LOCALISATION		RESULTAT	
Sol		Amiante non détecté	
EMPLACEMENT
