**Rapport de mission de repérage des matériaux et produits contenant de l'amiante avant  
réalisation de travaux**

**16 SQUARE P. ELUARD – Appartement 3  
77610 FONTENAY TRESIGNY**

RAPPORT N° :	OPH77 31LB60003	Date d'émission du rapport :	06/09/2017
Le repérage a été réalisé le :	04/08/2017	Accompagnateur :	
Par :	Tristan BRUNOT	Laboratoire d'Analyses :	ITGA
N° certificat de qualification :	CPDI 3541	Adresse laboratoire :	3 RUE ARMAND HERPIN LACROIX - CS 46537 35065 RENNES CEDEX
Date d'obtention :	06/08/2015	Numéro d'accréditation :	1-5967
Le présent rapport est établi par une personne dont les compétences sont certifiées par :	I.CERT PARC EDONIA - BAT G - RUE DE LA TERRE VICTORIA - 35760 SAINT GREGOIRE	Organisme d'assurance professionnelle :	ALLIANZ
		Adresse assurance :	Direction Opérations Entreprises 5C Esplanade Charles de Gaulle 33081 BORDEAUX CEDEX
		N° de contrat d'assurance :	55897385
		Date de validité :	31/12/2017

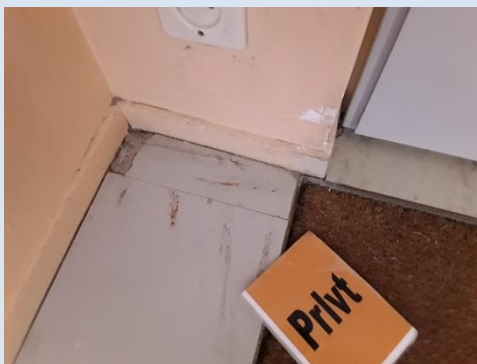
PRELEVEMENT : 31LB60003P002		
NOM DU CLIENT	NUMERO DU DOSSIER	PIECE OU LOCAL
OPH77	31LB60003 04/08/2017	Séjour
MATERIAU	DATE DE PRELEVEMENT	NOM DE L'OPERATEUR
Enduit plâtreux blanc en vrac + peinture non séparable + papier non séparable	04/08/2017	BRUNIoT Tristan
LOCALISATION		RESULTAT
Mur C		Amiante non détecté

Fraction Analysée	Technique analytique et date d'analyse	Résultat	Type d'amiante	Nb de préparations
▶ Enduit plâtreux blanc en vrac + peinture non séparable + papier non séparable	META le 11/08/2017	Amiante non détecté	---	2

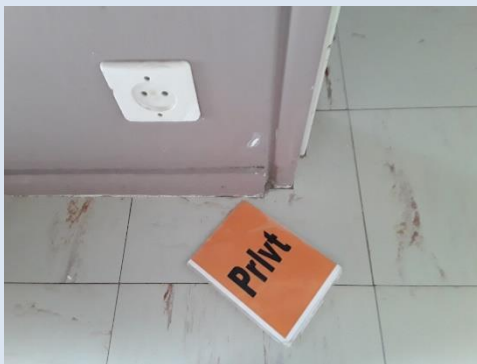
PRELEVEMENT : 31LB60003P003		
NOM DU CLIENT	NUMERO DU DOSSIER	PIECE OU LOCAL
OPH77	31LB60003 04/08/2017	Séjour
MATERIAU	DATE DE PRELEVEMENT	NOM DE L'OPERATEUR
Enduit plâtreux blanc en vrac + peinture non séparable	04/08/2017	BRUNIoT Tristan
LOCALISATION		RESULTAT
Mur D		Amiante non détecté

Fraction Analysée	Technique analytique et date d'analyse	Résultat	Type d'amiante	Nb de préparations
▶ Enduit plâtreux blanc en vrac + peinture non séparable	META le 11/08/2017	Amiante non détecté	---	1

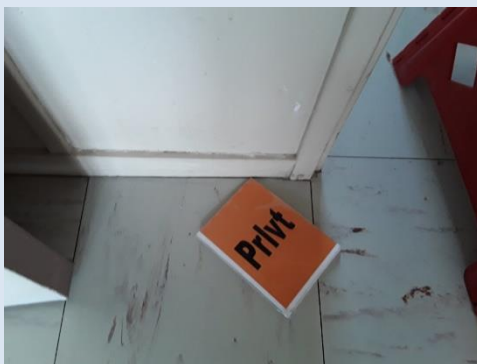
PRELEVEMENT : 31LB60003P004		
NOM DU CLIENT	NUMERO DU DOSSIER	PIECE OU LOCAL
OPH77	31LB60003 04/08/2017	Séjour
MATERIAU	DATE DE PRELEVEMENT	NOM DE L'OPERATEUR
Enduit plâtreux blanc en vrac + peinture non séparable + carton non séparable	04/08/2017	BRUNOT Tristan
LOCALISATION		RESULTAT
Mur E		Amiante non détecté

Fraction Analysée	Technique analytique et date d'analyse	Résultat	Type d'amiante	Nb de préparations
▶ Enduit plâtreux blanc en vrac + peinture non séparable + carton non séparable	META le 11/08/2017	Amiante non détecté	---	2

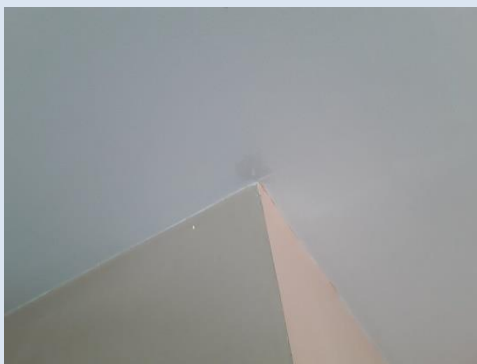
PRELEVEMENT : 31LB60003P005		
NOM DU CLIENT	NUMERO DU DOSSIER	PIECE OU LOCAL
OPH77	31LB60003 04/08/2017	Séjour
MATERIAU	DATE DE PRELEVEMENT	NOM DE L'OPERATEUR
Enduit plâtreux blanc en vrac + peinture non séparable	04/08/2017	BRUNOT Tristan
LOCALISATION		RESULTAT
Plafond		Amiante non détecté

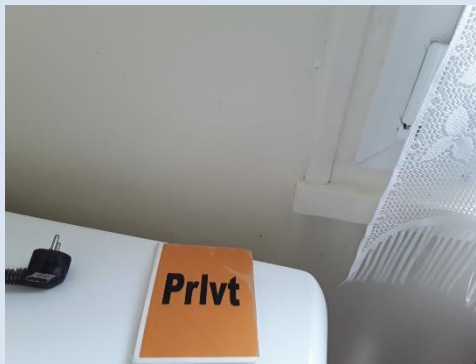
PRELEVEMENT : 31LB60003P006		
NOM DU CLIENT	NUMERO DU DOSSIER	PIECE OU LOCAL
OPH77	31LB60003 04/08/2017	Cuisine
MATERIAU	DATE DE PRELEVEMENT	NOM DE L'OPERATEUR
Enduit plâtreux blanc + peinture non séparable + carton non séparable	04/08/2017	BRUNOT Tristan
LOCALISATION		RESULTAT
Mur B		Amiante non détecté

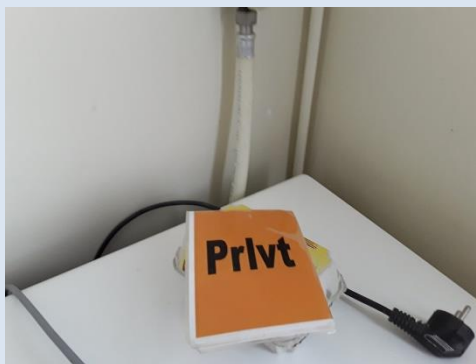
PRELEVEMENT : 31LB60003P007		
NOM DU CLIENT	NUMERO DU DOSSIER	PIECE OU LOCAL
OPH77	31LB60003 04/08/2017	Cuisine
MATERIAU	DATE DE PRELEVEMENT	NOM DE L'OPERATEUR
Enduit plâtreux blanc en vrac + peinture non séparable	04/08/2017	BRUNOT Tristan
LOCALISATION		RESULTAT
Mur A		Amiante non détecté

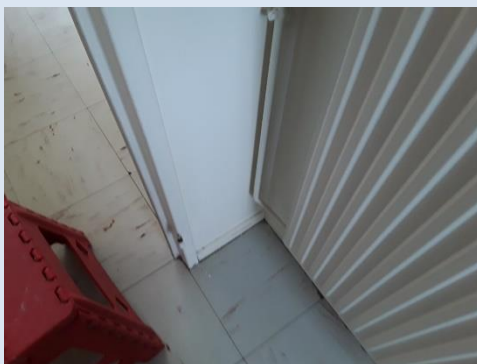
PRELEVEMENT : 31LB60003P008		
NOM DU CLIENT	NUMERO DU DOSSIER	PIECE OU LOCAL
OPH77	31LB60003 04/08/2017	Cuisine
MATERIAU	DATE DE PRELEVEMENT	NOM DE L'OPERATEUR
Enduit plâtreux blanc en vrac + peinture non séparable + carton non séparable	04/08/2017	BRUNOT Tristan
LOCALISATION		RESULTAT
Mur D		Amiante non détecté

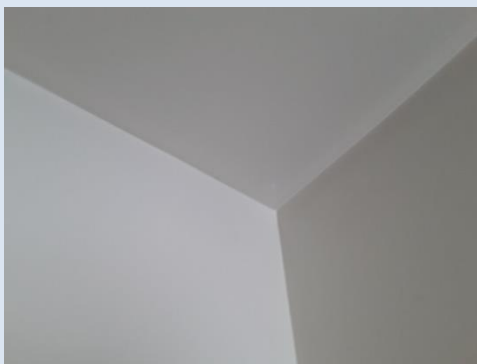
PRELEVEMENT : 31LB60003P009		
NOM DU CLIENT	NUMERO DU DOSSIER	PIECE OU LOCAL
OPH77	31LB60003 04/08/2017	Cuisine
MATERIAU	DATE DE PRELEVEMENT	NOM DE L'OPERATEUR
Enduit plâtreux blanc en vrac + peinture non séparable	04/08/2017	BRUNOT Tristan
LOCALISATION		RESULTAT
Plafond		Amiante non détecté
