Rapport de mission de repérage des matériaux et produits contenant de l'amiante avant réalisation de travaux

**16 SQUARE P. ELUARD – Appartement 102
77610 FONTENAY TRESIGNY**

RAPPORT N° :	OPH77 31LB60102	Date d'émission du rapport :	06/09/2017
Le repérage a été réalisé le :	04/08/2017	Accompagnateur :	
Par :	Tristan BRUNOT	Laboratoire d'Analyses :	ITGA
N° certificat de qualification :	CPDI 3541	Adresse laboratoire :	3 RUE ARMAND HERPIN LACROIX - CS 46537 35065 RENNES CEDEX
Date d'obtention :	06/08/2015	Numéro d'accréditation :	1-5967
Le présent rapport est établi par une personne dont les compétences sont certifiées par :	I.CERT PARC EDONIA - BAT G - RUE DE LA TERRE VICTORIA - 35760 SAINT GREGOIRE	Organisme d'assurance professionnelle :	ALLIANZ
		Adresse assurance :	Direction Opérations Entreprises 5C Esplanade Charles de Gaulle 33081 BORDEAUX CEDEX
		N° de contrat d'assurance :	55897385
		Date de validité :	31/12/2017

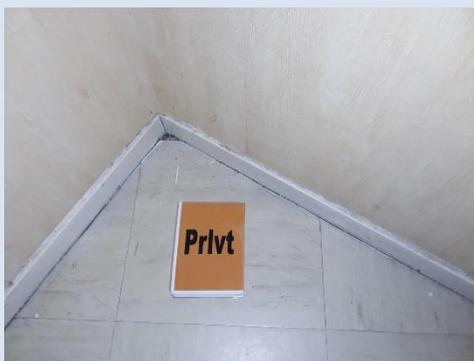
PRELEVEMENT : 31LB60102P003		
NOM DU CLIENT	NUMERO DU DOSSIER	PIECE OU LOCAL
OPH77	31LB60102 04/08/2017	Séjour
MATERIAU	DATE DE PRELEVEMENT	NOM DE L'OPERATEUR
Enduit gris en vrac + papier peint non séparable + peinture non séparable	04/08/2017	BRUNOT Tristan
LOCALISATION	RESULTAT	
Mur C	Amiante non détecté

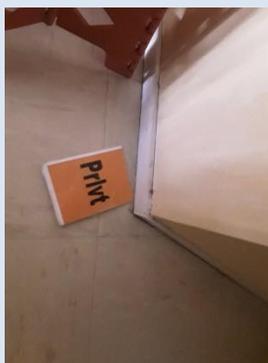
PRELEVEMENT : 31LB60102P004		
NOM DU CLIENT	NUMERO DU DOSSIER	PIECE OU LOCAL
OPH77	31LB60102 04/08/2017	Séjour
MATERIAU	DATE DE PRELEVEMENT	NOM DE L'OPERATEUR
Enduit plâtreux blanc en vrac + carton en faible quantité non séparable + papier peint non séparable	04/08/2017	BRUNOT Tristan
LOCALISATION	RESULTAT	
Mur D	Amiante non détecté

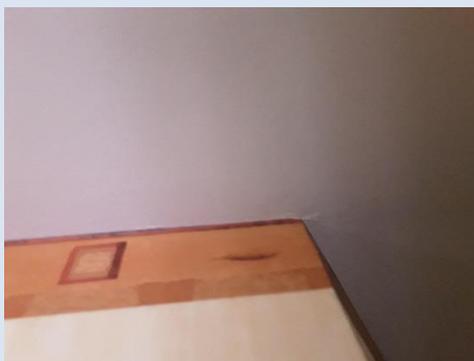
PRELEVEMENT : 31LB60102P005		
NOM DU CLIENT	NUMERO DU DOSSIER	PIECE OU LOCAL
OPH77	31LB60102 04/08/2017	Séjour
MATERIAU	DATE DE PRELEVEMENT	NOM DE L'OPERATEUR
Enduit plâtreux blanc en vrac + peinture non séparable	04/08/2017	BRUNOT Tristan
LOCALISATION	RESULTAT	
Plafond	Amiante non détecté

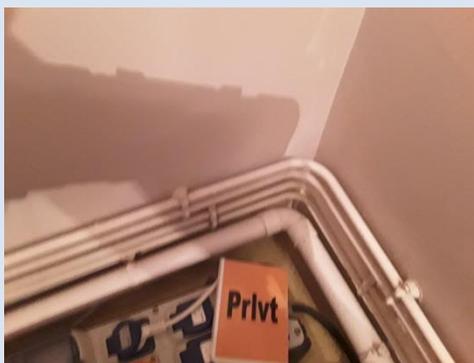
PRELEVEMENT : 31LB60102P006		
NOM DU CLIENT	NUMERO DU DOSSIER	PIECE OU LOCAL
OPH77	31LB60102 04/08/2017	Salle de bains
MATERIAU	DATE DE PRELEVEMENT	NOM DE L'OPERATEUR
Enduit plâtreux blanc en vrac non séparable + peintures multiples non séparable	04/08/2017	BRUNOT Tristan
LOCALISATION		RESULTAT
Mur C		Amiante non détecté

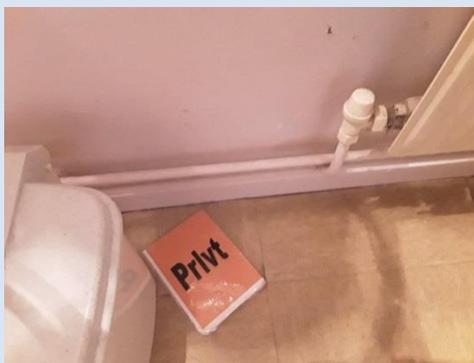
PRELEVEMENT : 31LB60102P007		
NOM DU CLIENT	NUMERO DU DOSSIER	PIECE OU LOCAL
OPH77	31LB60102 04/08/2017	Salle de bains
MATERIAU	DATE DE PRELEVEMENT	NOM DE L'OPERATEUR
Enduit plâtreux blanc en vrac + carton non séparable + peintures multiples non séparable	04/08/2017	BRUNOT Tristan
LOCALISATION		RESULTAT
Mur D		Amiante non détecté

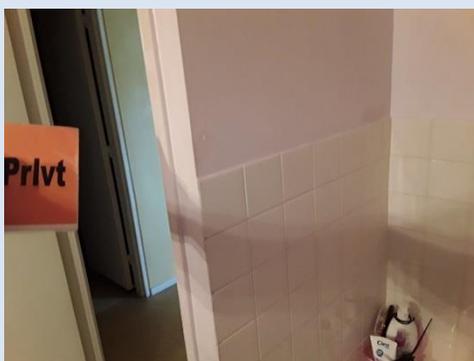
PRELEVEMENT : 31LB60102P008		
NOM DU CLIENT	NUMERO DU DOSSIER	PIECE OU LOCAL
OPH77	31LB60102 04/08/2017	Salle de bains
MATERIAU	DATE DE PRELEVEMENT	NOM DE L'OPERATEUR
Enduit plâtreux blanc en vrac + peinture non séparable + papier non séparable	04/08/2017	BRUNIoT Tristan
LOCALISATION	RESULTAT	
Mur A	Amiante non détecté

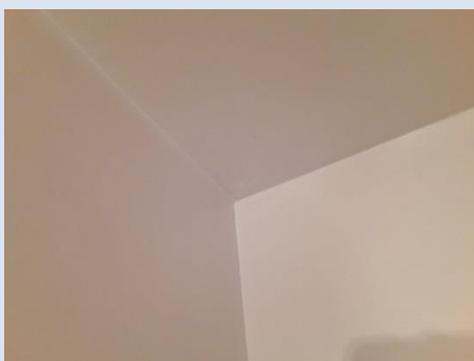
PRELEVEMENT : 31LB60102P009		
NOM DU CLIENT	NUMERO DU DOSSIER	PIECE OU LOCAL
OPH77	31LB60102 04/08/2017	Salle de bains
MATERIAU	DATE DE PRELEVEMENT	NOM DE L'OPERATEUR
Enduit plâtreux blanc en vrac non séparable + peintures multiples non séparable	04/08/2017	BRUNIoT Tristan
LOCALISATION	RESULTAT	
Plafond	Amiante non détecté

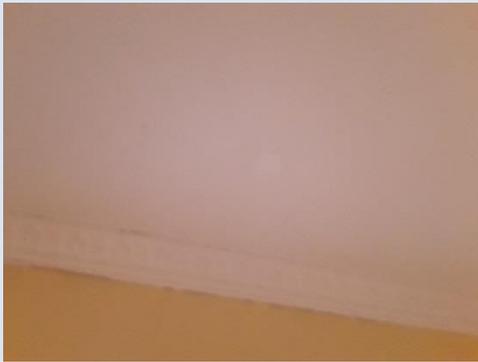
PRELEVEMENT : 31LB60102P010		
NOM DU CLIENT OPH77	NUMERO DU DOSSIER 31LB60102 04/08/2017	PIECE OU LOCAL Dégagement
MATERIAU Polystyrène expansé (billes) blanc + peinture	DATE DE PRELEVEMENT 04/08/2017	NOM DE L'OPERATEUR BRUNOT Tristan
LOCALISATION Plafonds	RESULTAT Amiante non détecté	
EMPLACEMENT
