Rapport de mission de repérage des matériaux et produits contenant de l'amiante avant réalisation de travaux

21 SQUARE P. ELUARD – Appartement 101 77610 FONTENAY TRESIGNY

RAPPORT N° :	OPH77 31LB90101	Date d'émission du rapport :	06/09/2017
Le repérage a été réalisé le :	04/08/2017	Accompagnateur :	
Par :	Tristan BRUNOT	Laboratoire d'Analyses :	ITGA
N° certificat de qualification :	CPDI 3541	Adresse laboratoire :	3 RUE ARMAND HERPIN LACROIX - CS 46537 35065 RENNES CEDEX
Date d'obtention :	06/08/2015	Numéro d'accréditation :	1-5967
Le présent rapport est établi par une personne dont les compétences sont certifiées par :	I.CERT PARC EDONIA - BAT G - RUE DE LA TERRE VICTORIA - 35760 SAINT GREGOIRE	Organisme d'assurance professionnelle :	ALLIANZ
		Adresse assurance :	Direction Opérations Entreprises 5C Esplanade Charles de Gaulle 33081 BORDEAUX CEDEX
		N° de contrat d'assurance :	55897385
		Date de validité :	31/12/2017

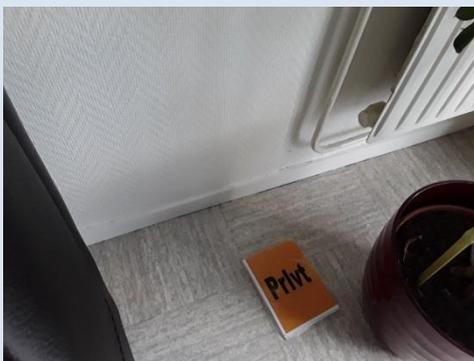
PRELEVEMENT : 31LB90101P002		
NOM DU CLIENT	NUMERO DU DOSSIER	PIECE OU LOCAL
OPH77	31LB90101 04/08/2017	Séjour
MATERIAU	DATE DE PRELEVEMENT	NOM DE L'OPERATEUR
Enduit plâtreux blanc en vrac + peinture avec fibres non séparable	04/08/2017	BRUNIoT Tristan
LOCALISATION		RESULTAT
Mur A		Amiante non détecté

Fraction Analysée	Technique analytique et date d'analyse	Résultat	Type d'amiante	Nb de préparations
▶ Enduit plâtreux blanc en vrac + peinture avec fibres non séparable	META le 11/08/2017	Amiante non détecté	---	1

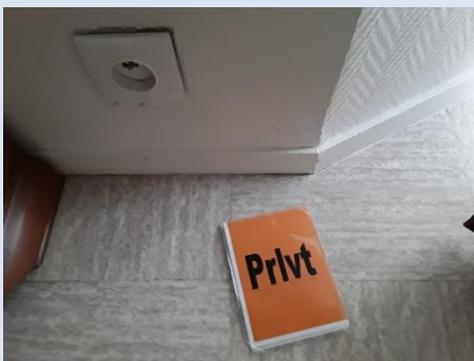
PRELEVEMENT : 31LB90101P003		
NOM DU CLIENT	NUMERO DU DOSSIER	PIECE OU LOCAL
OPH77	31LB90101 04/08/2017	Séjour
MATERIAU	DATE DE PRELEVEMENT	NOM DE L'OPERATEUR
Enduit plâtreux blanc + peinture avec fibres non séparable + papier non séparable	04/08/2017	BRUNIoT Tristan
LOCALISATION		RESULTAT
Mur B		Amiante non détecté

Fraction Analysée	Technique analytique et date d'analyse	Résultat	Type d'amiante	Nb de préparations
▶ Enduit plâtreux blanc + peinture avec fibres non séparable + papier non séparable	META le 11/08/2017	Amiante non détecté	---	2

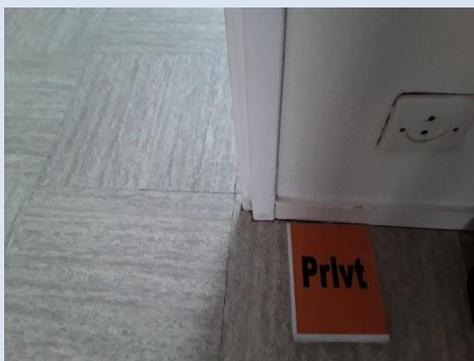
PRELEVEMENT : 31LB90101P004		
NOM DU CLIENT	NUMERO DU DOSSIER	PIECE OU LOCAL
OPH77	31LB90101 04/08/2017	Séjour
MATERIAU	DATE DE PRELEVEMENT	NOM DE L'OPERATEUR
Matériau plâtreux blanc + peinture avec fibres non séparable + carton non séparable	04/08/2017	BRUNOT Tristan
LOCALISATION		RESULTAT
Mur D		Amiante non détecté

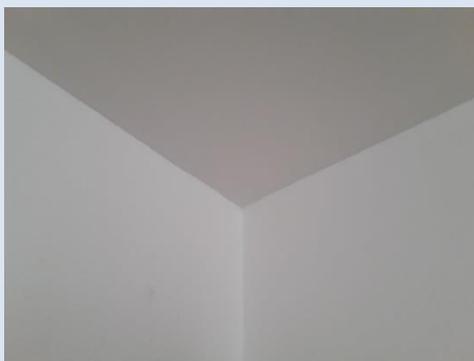
PRELEVEMENT : 31LB90101P005		
NOM DU CLIENT	NUMERO DU DOSSIER	PIECE OU LOCAL
OPH77	31LB90101 04/08/2017	Séjour
MATERIAU	DATE DE PRELEVEMENT	NOM DE L'OPERATEUR
Enduit plâtreux blanc en vrac + peinture non séparable	04/08/2017	BRUNOT Tristan
LOCALISATION		RESULTAT
Plafond		Amiante non détecté

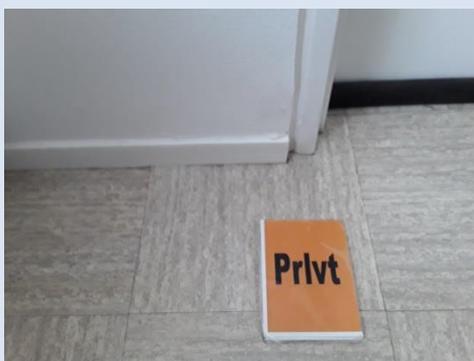
PRELEVEMENT : 31LB90101P006		
NOM DU CLIENT	NUMERO DU DOSSIER	PIECE OU LOCAL
OPH77	31LB90101 04/08/2017	Cuisine
MATERIAU	DATE DE PRELEVEMENT	NOM DE L'OPERATEUR
Enduit plâtreux blanc en vrac + peinture non séparable	04/08/2017	BRUNOT Tristan
LOCALISATION		RESULTAT
Mur C		Amiante non détecté

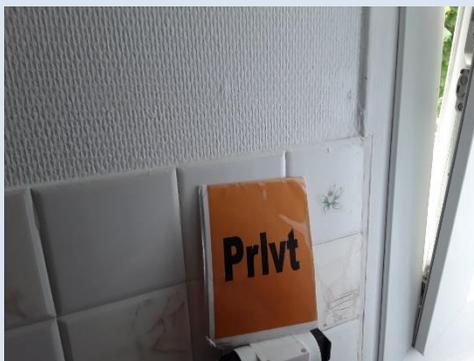
PRELEVEMENT : 31LB90101P007		
NOM DU CLIENT	NUMERO DU DOSSIER	PIECE OU LOCAL
OPH77	31LB90101 04/08/2017	Cuisine
MATERIAU	DATE DE PRELEVEMENT	NOM DE L'OPERATEUR
Enduit plâtreux blanc + peinture non séparable + carton non séparable	04/08/2017	BRUNOT Tristan
LOCALISATION		RESULTAT
Mur B		Amiante non détecté

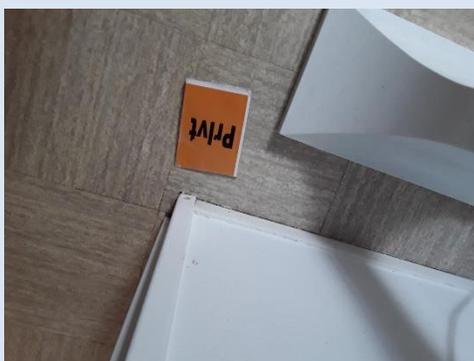
PRELEVEMENT : 31LB90101P008		
NOM DU CLIENT	NUMERO DU DOSSIER	PIECE OU LOCAL
OPH77	31LB90101 04/08/2017	Cuisine
MATERIAU	DATE DE PRELEVEMENT	NOM DE L'OPERATEUR
Enduit plâtreux blanc en vrac + peinture non séparable	04/08/2017	BRUNOT Tristan
LOCALISATION		RESULTAT
Mur D		Amiante non détecté

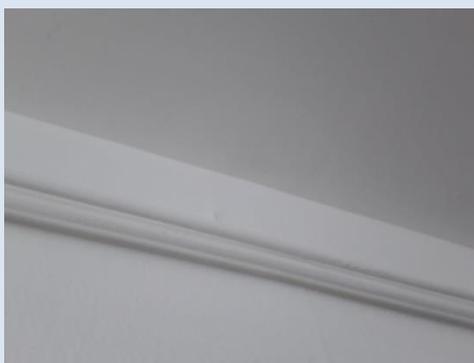
PRELEVEMENT : 31LB90101P009		
NOM DU CLIENT	NUMERO DU DOSSIER	PIECE OU LOCAL
OPH77	31LB90101 04/08/2017	Cuisine
MATERIAU	DATE DE PRELEVEMENT	NOM DE L'OPERATEUR
Enduit plâtreux blanc en vrac + peinture non séparable	04/08/2017	BRUNOT Tristan
LOCALISATION		RESULTAT
Plafond		Amiante non détecté
