Rapport de mission de repérage des matériaux et produits contenant de l'amiante avant réalisation de travaux

**21 SQUARE P. ELUARD – Appartement 103
77610 FONTENAY TRESIGNY**

RAPPORT N° :	OPH77 31LB90103	Date d'émission du rapport :	06/09/2017
Le repérage a été réalisé le :	04/08/2017	Accompagnateur :	
Par :	Tristan BRUNOT	Laboratoire d'Analyses :	ITGA
N° certificat de qualification :	CPDI 3541	Adresse laboratoire :	3 RUE ARMAND HERPIN LACROIX - CS 46537 35065 RENNES CEDEX
Date d'obtention :	06/08/2015	Numéro d'accréditation :	1-5967
Le présent rapport est établi par une personne dont les compétences sont certifiées par :	I.CERT PARC EDONIA - BAT G - RUE DE LA TERRE VICTORIA - 35760 SAINT GREGOIRE	Organisme d'assurance professionnelle :	ALLIANZ
		Adresse assurance :	Direction Opérations Entreprises 5C Esplanade Charles de Gaulle 33081 BORDEAUX CEDEX
		N° de contrat d'assurance :	55897385
		Date de validité :	31/12/2017

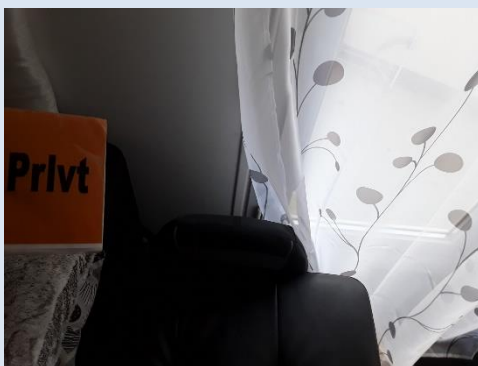
PRELEVEMENT : 31LB90103P002		
NOM DU CLIENT	NUMERO DU DOSSIER	PIECE OU LOCAL
OPH77	31LB90103 04/08/2017	Séjour
MATERIAU	DATE DE PRELEVEMENT	NOM DE L'OPERATEUR
Enduit plâtreux blanc en vrac + peintures multiples non séparable + carton non séparable	04/08/2017	BRUNOT Tristan
LOCALISATION		RESULTAT
Mur C		Amiante non détecté

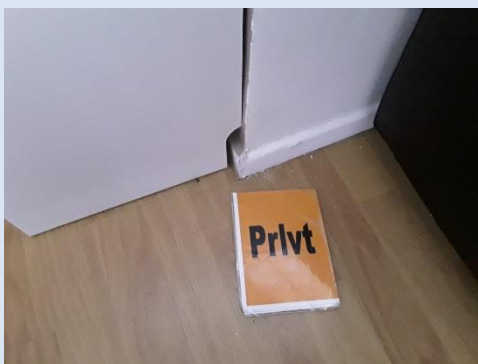
PRELEVEMENT : 31LB90103P003		
NOM DU CLIENT	NUMERO DU DOSSIER	PIECE OU LOCAL
OPH77	31LB90103 04/08/2017	Séjour
MATERIAU	DATE DE PRELEVEMENT	NOM DE L'OPERATEUR
Enduit plâtreux blanc en vrac non séparable + peinture non séparable	04/08/2017	BRUNOT Tristan
LOCALISATION		RESULTAT
Mur B		Amiante non détecté

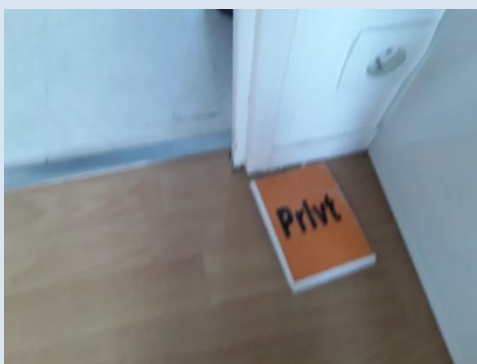
PRELEVEMENT : 31LB90103P004		
NOM DU CLIENT	NUMERO DU DOSSIER	PIECE OU LOCAL
OPH77	31LB90103 04/08/2017	Séjour
MATERIAU	DATE DE PRELEVEMENT	NOM DE L'OPERATEUR
Enduit plâtreux blanc en vrac + peinture non séparable + carton non séparable	04/08/2017	BRUNOT Tristan
LOCALISATION	RESULTAT	
Mur E	Amiante non détecté

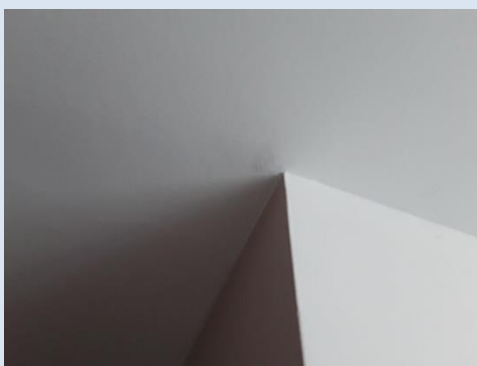
PRELEVEMENT : 31LB90103P005		
NOM DU CLIENT	NUMERO DU DOSSIER	PIECE OU LOCAL
OPH77	31LB90103 04/08/2017	Séjour
MATERIAU	DATE DE PRELEVEMENT	NOM DE L'OPERATEUR
Enduit plâtreux blanc en vrac + peintures multiples non séparable	04/08/2017	BRUNOT Tristan
LOCALISATION	RESULTAT	
Plafond	Amiante non détecté

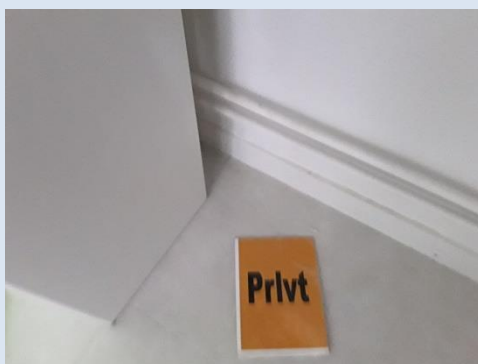
PRELEVEMENT : 31LB90103P006		
NOM DU CLIENT	NUMERO DU DOSSIER	PIECE OU LOCAL
OPH77	31LB90103 04/08/2017	Cuisine
MATERIAU	DATE DE PRELEVEMENT	NOM DE L'OPERATEUR
Enduit plâtreux blanc en vrac non séparable + peinture non séparable	04/08/2017	BRUNOT Tristan
LOCALISATION		RESULTAT
Mur A		Amiante non détecté

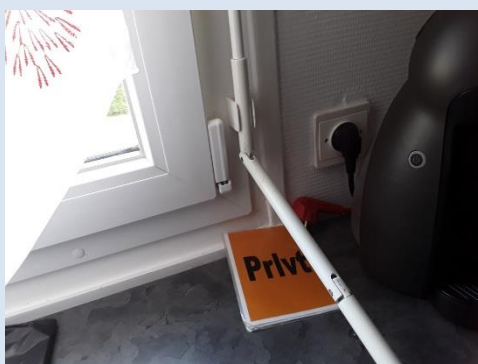
PRELEVEMENT : 31LB90103P007		
NOM DU CLIENT	NUMERO DU DOSSIER	PIECE OU LOCAL
OPH77	31LB90103 04/08/2017	Cuisine
MATERIAU	DATE DE PRELEVEMENT	NOM DE L'OPERATEUR
Enduit plâtreux blanc en vrac + toile fibreuse blanche non séparable + carton non séparable + peinture non séparable	04/08/2017	BRUNOT Tristan
LOCALISATION		RESULTAT
Mur B		Amiante non détecté

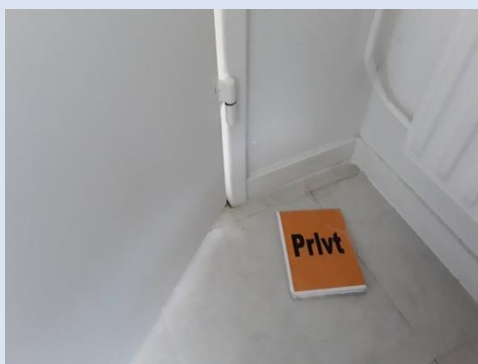
PRELEVEMENT : 31LB90103P008		
NOM DU CLIENT	NUMERO DU DOSSIER	PIECE OU LOCAL
OPH77	31LB90103 04/08/2017	Cuisine
MATERIAU	DATE DE PRELEVEMENT	NOM DE L'OPERATEUR
Enduit plâtreux blanc en faible quantité en vrac + peintures multiples non séparable + carton en faible quantité non séparable	04/08/2017	BRUNOT Tristan
LOCALISATION	RESULTAT	
Mur D	Amiante non détecté

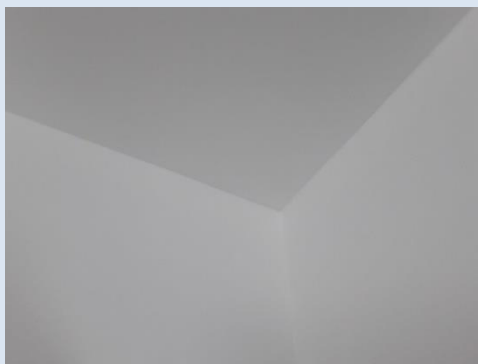
PRELEVEMENT : 31LB90103P009		
NOM DU CLIENT	NUMERO DU DOSSIER	PIECE OU LOCAL
OPH77	31LB90103 04/08/2017	Cuisine
MATERIAU	DATE DE PRELEVEMENT	NOM DE L'OPERATEUR
Enduit plâtreux blanc en vrac non séparable + peinture en faible quantité non séparable	04/08/2017	BRUNOT Tristan
LOCALISATION	RESULTAT	
Plafond	Amiante non détecté
