Rapport de mission de repérage des matériaux et produits contenant de l'amiante avant réalisation de travaux

**23 SQUARE P. ELUARD – Appartement 1
77610 FONTENAY TRESIGNY**

RAPPORT N° :	OPH77 31LCB0001	Date d'émission du rapport :	06/09/2017
Le repérage a été réalisé le :	04/08/2017	Accompagnateur :	
Par :	Tristan BRUNOT	Laboratoire d'Analyses :	ITGA
N° certificat de qualification :	CPDI 3541	Adresse laboratoire :	3 RUE ARMAND HERPIN LACROIX - CS 46537 35065 RENNES CEDEX
Date d'obtention :	06/08/2015	Numéro d'accréditation :	1-5967
Le présent rapport est établi par une personne dont les compétences sont certifiées par :	I.CERT PARC EDONIA - BAT G - RUE DE LA TERRE VICTORIA - 35760 SAINT GREGOIRE	Organisme d'assurance professionnelle :	ALLIANZ
		Adresse assurance :	Direction Opérations Entreprises 5C Esplanade Charles de Gaulle 33081 BORDEAUX CEDEX
		N° de contrat d'assurance :	55897385
		Date de validité :	31/12/2017

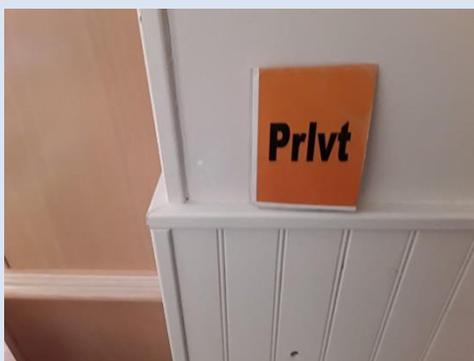
PIECE	ELEMENTS PRELEVES	N° Echantillon	REPERAGE	ETAT	RESULTAT	METHODE
Séjour	Enduit plâtré blanc en vrac + peinture non séparable	31LCB0001P002	Mur D	BON ETAT	Amiante non détecté	RESULTAT ANALYSE

PRELEVEMENT : 31LCB0001P002		
NOM DU CLIENT	NUMERO DU DOSSIER	PIECE OU LOCAL
OPH77	31LCB0001 04/08/2017	Séjour
MATERIAU	DATE DE PRELEVEMENT	NOM DE L'OPERATEUR
Enduit plâtreux blanc en vrac + peinture non séparable	04/08/2017	BRUNIoT Tristan
LOCALISATION		RESULTAT
Mur D		Amiante non détecté

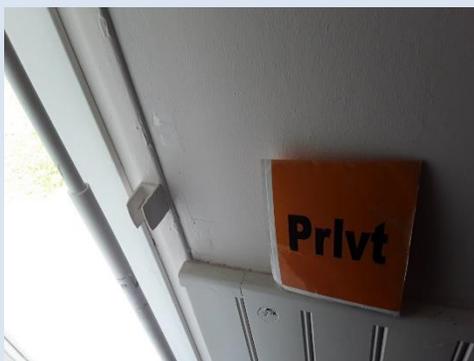
PRELEVEMENT : 31LCB0001P003		
NOM DU CLIENT	NUMERO DU DOSSIER	PIECE OU LOCAL
OPH77	31LCB0001 04/08/2017	Séjour
MATERIAU	DATE DE PRELEVEMENT	NOM DE L'OPERATEUR
Enduit plâtreux blanc en vrac + peintures multiples non séparable + carton non séparable	04/08/2017	BRUNIoT Tristan
LOCALISATION		RESULTAT
Mur C		Amiante non détecté

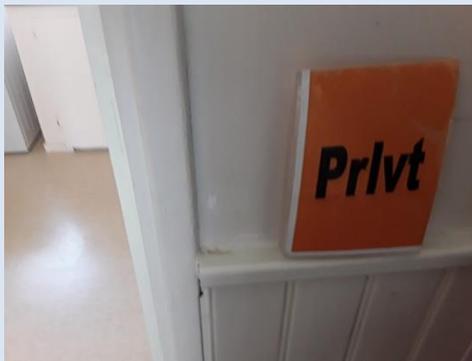
PRELEVEMENT : 31LCB0001P004		
NOM DU CLIENT	NUMERO DU DOSSIER	PIECE OU LOCAL
OPH77	31LCB0001 04/08/2017	Séjour
MATERIAU	DATE DE PRELEVEMENT	NOM DE L'OPERATEUR
Enduit plâtreux blanc en vrac + peinture non séparable + carton non séparable	04/08/2017	BRUNOT Tristan
LOCALISATION	RESULTAT	
Mur A	Amiante non détecté

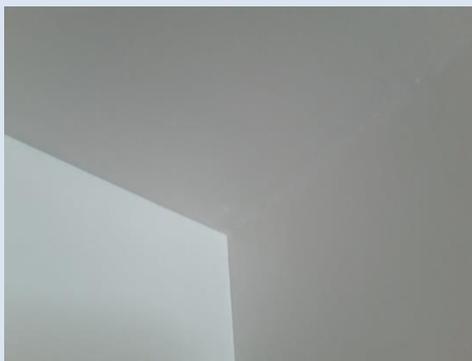
PRELEVEMENT : 31LCB0001P005		
NOM DU CLIENT	NUMERO DU DOSSIER	PIECE OU LOCAL
OPH77	31LCB0001 04/08/2017	Séjour
MATERIAU	DATE DE PRELEVEMENT	NOM DE L'OPERATEUR
Enduit plâtreux blanc en vrac + peinture non séparable	04/08/2017	BRUNOT Tristan
LOCALISATION	RESULTAT	
Plafond	Amiante non détecté

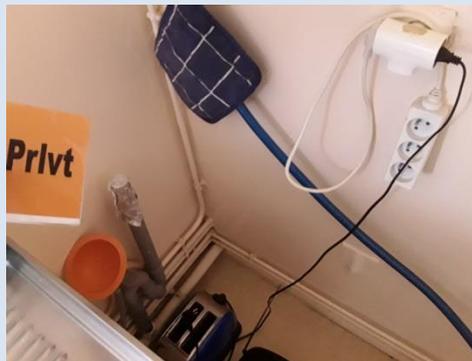
PRELEVEMENT : 31LCB0001P006		
NOM DU CLIENT	NUMERO DU DOSSIER	PIECE OU LOCAL
OPH77	31LCB0001 04/08/2017	Cuisine
MATERIAU	DATE DE PRELEVEMENT	NOM DE L'OPERATEUR
Enduit plâtreux blanc en vrac + peintures multiples non séparable	04/08/2017	BRUNIoT Tristan
LOCALISATION		RESULTAT
Mur C		Amiante non détecté

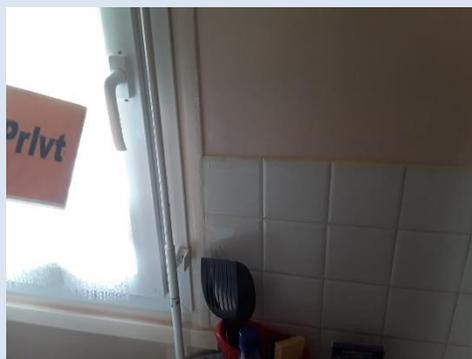
PRELEVEMENT : 31LCB0001P007		
NOM DU CLIENT	NUMERO DU DOSSIER	PIECE OU LOCAL
OPH77	31LCB0001 04/08/2017	Cuisine
MATERIAU	DATE DE PRELEVEMENT	NOM DE L'OPERATEUR
Enduit plâtreux blanc en vrac + peintures multiples non séparable + carton non séparable	04/08/2017	BRUNIoT Tristan
LOCALISATION		RESULTAT
Mur B		Amiante non détecté

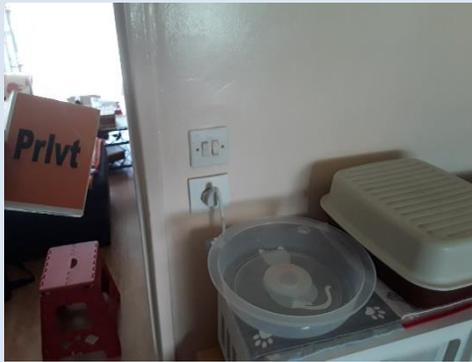
PRELEVEMENT : 31LCB0001P008		
NOM DU CLIENT	NUMERO DU DOSSIER	PIECE OU LOCAL
OPH77	31LCB0001 04/08/2017	Cuisine
MATERIAU	DATE DE PRELEVEMENT	NOM DE L'OPERATEUR
Enduit plâtreux blanc en vrac + peinture non séparable + carton non séparable	04/08/2017	BRUNIoT Tristan
LOCALISATION	RESULTAT	
Mur D	Amiante non détecté

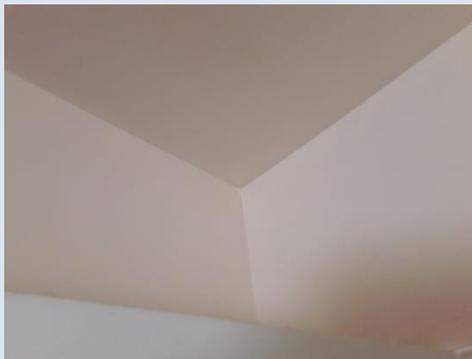
PRELEVEMENT : 31LCB0001P009		
NOM DU CLIENT	NUMERO DU DOSSIER	PIECE OU LOCAL
OPH77	31LCB0001 04/08/2017	Cuisine
MATERIAU	DATE DE PRELEVEMENT	NOM DE L'OPERATEUR
Enduit plâtreux blanc en vrac + peinture non séparable	04/08/2017	BRUNIoT Tristan
LOCALISATION	RESULTAT	
Plafond	Amiante non détecté
