Rapport de mission de repérage des matériaux et produits contenant de l'amiante avant réalisation de travaux

16 A 18 square Paul Eluard

77610 FONTENAY TRESIGNY

RAPPORT N° :	TOIT_P31T4_16-18	Laboratoire d'Analyses :	ITGA
Repérage réalisé le :	28/05/2018	Adresse laboratoire :	3 RUE ARMAND HERPIN LACROIX - CS 46537 35065 RENNES CEDEX
Accompagnateur :		Numéro d'accréditation :	1-5967
Par :	Gaetan BEDEL	Organisme d'assurance professionnelle :	AXA France
N° certificat :	CPDI3869	Adresse assurance :	313 Terrasses de l'Arche 92727 NANTERRE CEDEX
Date d'obtention :	22/04/2016	N° de contrat d'assurance :	10063271004
Organisme certificateur	I.CERT PARC EDONIA - BAT G - RUE DE LA TERRE VICTORIA - 35760 SAINT GREGOIRE	Date de validité :	31/12/2018

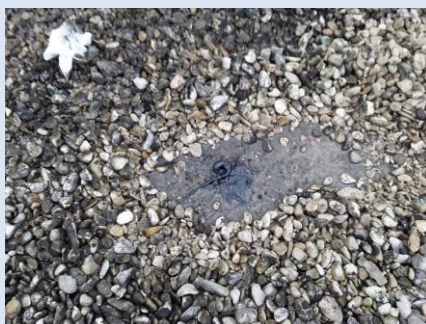
PRELEVEMENT : TOIT_P31T4_16-18P001			
NOM DU CLIENT	NUMERO DU DOSSIER	PIECE OU LOCAL	
OPH77	TOIT_P31T4_16-18 28/05/2018	Toiture terrasse 1	
ELEMENT	DESCRIPTIF DU LABORATOIRE	DATE DE PRELEVEMENT	NOM DE L'OPERATEUR
Revêtement d'étanchéité	Matériau bitumineux noir avec aluminium	28/05/2018	BEDEL Gaetan
LOCALISATION		RESULTAT	
Sol		Amiante non détecté

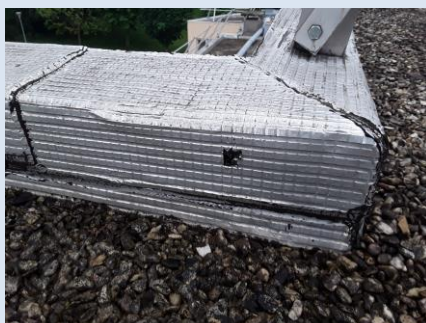
PRELEVEMENT : TOIT_P31T4_16-18P002			
NOM DU CLIENT	NUMERO DU DOSSIER	PIECE OU LOCAL	
OPH77	TOIT_P31T4_16-18 28/05/2018	Toiture terrasse 1	
ELEMENT	DESCRIPTIF DU LABORATOIRE	DATE DE PRELEVEMENT	NOM DE L'OPERATEUR
Pax aluminium	Matériau bitumineux noir avec couche en mousse et poussières	28/05/2018	BEDEL Gaetan
LOCALISATION		RESULTAT	
Remonté d'étanchéité		Amiante non détecté
