Rapport de mission de repérage des matériaux et produits contenant de l'amiante avant réalisation de travaux

21 A 23 square Paul Eluard

RAPPORT N° :	TOIT_P31T4_21-233	Laboratoire d'Analyses :	ITGA
Repérage réalisé le :	28/05/2018	Adresse laboratoire :	3 RUE ARMAND HERPIN LACROIX - CS 46537 35065 RENNES CEDEX
Accompagnateur :		Numéro d'accréditation :	1-5967
Par :	Gaetan BEDEL	Organisme d'assurance professionnelle :	AXA France
N° certificat :	CPDI3869	Adresse assurance :	313 Terrasses de l'Arche 92727 NANTERRE CEDEX
Date d'obtention :	22/04/2016	N° de contrat d'assurance :	10063271004
Organisme certificateur	I.CERT PARC EDONIA - BAT G - RUE DE LA TERRE VICTORIA - 35760 SAINT GREGOIRE	Date de validité :	31/12/2018

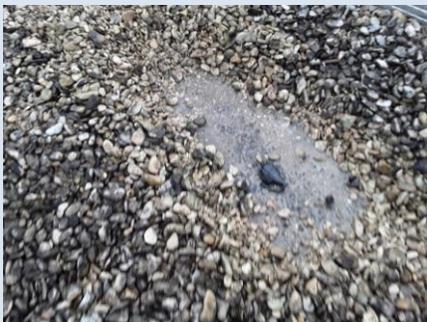
PRELEVEMENT : TOIT_P31T4_21-233P001			
NOM DU CLIENT	NUMERO DU DOSSIER	PIECE OU LOCAL	
OPH77	TOIT_P31T4_21-233 28/05/2018	Toiture terrasse 1	
ELEMENT	DESCRIPTIF DU LABORATOIRE	DATE DE PRELEVEMENT	NOM DE L'OPERATEUR
Revêtement d'étanchéité	Matériau bitumineux noir avec gravillons avec couche en mousse et poussières	28/05/2018	BEDEL Gaetan
LOCALISATION		RESULTAT	
Sol		Amiante non détecté	
EMPLACEMENT

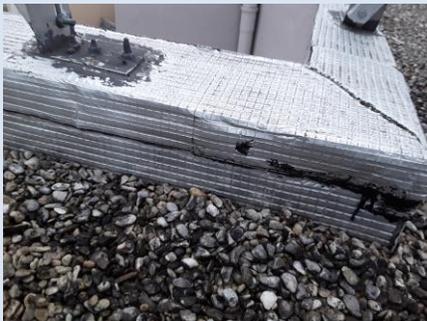
PRELEVEMENT : TOIT_P31T4_21-233P002			
NOM DU CLIENT	NUMERO DU DOSSIER	PIECE OU LOCAL	
OPH77	TOIT_P31T4_21-233 28/05/2018	Toiture terrasse 1	
ELEMENT	DESCRIPTIF DU LABORATOIRE	DATE DE PRELEVEMENT	NOM DE L'OPERATEUR
Pax aluminium	Matériau bitumineux noir avec aluminium	28/05/2018	BEDEL Gaetan
LOCALISATION		RESULTAT	
Mur B		Amiante non détecté	
EMPLACEMENT
