Rapport de mission de repérage des matériaux et produits contenant de l'amiante avant réalisation de travaux

22 A 28 square Paul Eluard

77610 FONTENAY TRESIGNY

| RAPPORT N° : | TOIT_P31T4_22-28 | Laboratoire d'Analyses : | ITGA |

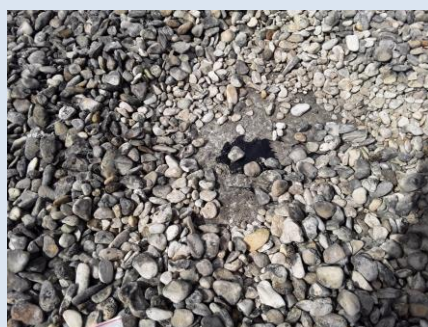
| PRELEVEMENT : TOIT_P31T4_22-28P001 | | | |

| PRELEVEMENT : TOIT_P31T4_22-28P001 | | | |
|---|---|---|---|
| Revêtement d'étanchéité | Matériau bitumineux noir non séparable + peinture non séparable + matériau mousse jaune non séparable | 28/05/2018 | BEDEL Gaetan |
| Sol | | Amiante non détecté | |

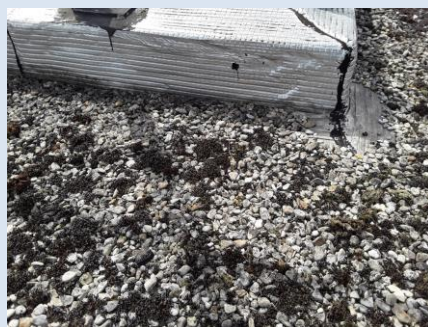
| PRELEVEMENT : TOIT_P31T4_22-28P002 | | | |

| PRELEVEMENT : TOIT_P31T4_22-28P002 | | | |
|---|--|---|---|
| Pax aluminium | Matériau bitumineux noir avec aluminium avec couche en toile | 28/05/2018 | BEDEL Gaetan |
| Remonté d'étanchéité | | Amiante non détecté | |
