Rapport de mission de repérage des matériaux et produits contenant de l'amiante avant réalisation de travaux

40 square Paul Eluard

77610 FONTENAY TRESIGNY

RAPPORT N° :	TOIT_P31T4_40	Laboratoire d'Analyses :	ITGA
Repérage réalisé le :	24/05/2018	Adresse laboratoire :	3 RUE ARMAND HERPIN LACROIX - CS 46537 35065 RENNES CEDEX
Accompagnateur :		Numéro d'accréditation :	1-5967
Par :	Gaetan BEDEL	Organisme d'assurance professionnelle :	AXA France
N° certificat :	CPDI3869	Adresse assurance :	313 Terrasses de l'Arche 92727 NANTERRE CEDEX
Date d'obtention :	22/04/2016	N° de contrat d'assurance :	10063271004
Organisme certificateur	I.CERT PARC EDONIA - BAT G - RUE DE LA TERRE VICTORIA - 35760 SAINT GREGOIRE	Date de validité :	31/12/2018

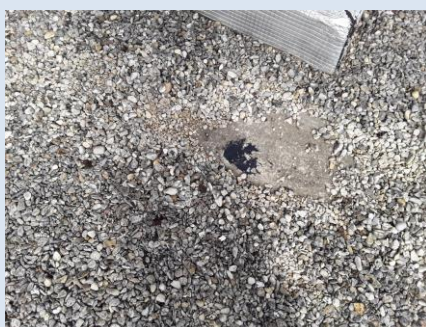
EMPLACEMENT

PRELEVEMENT : TOIT_P31T4_40P001			
NOM DU CLIENT	NUMERO DU DOSSIER	PIECE OU LOCAL	
OPH77	TOIT_P31T4_40 24/05/2018	Toiture terrasse 1	
ELEMENT	DESCRIPTIF DU LABORATOIRE	DATE DE PRELEVEMENT	NOM DE L'OPERATEUR
Revêtement d'étanchéité	Matériau bitumineux noir avec gravillons + matériau mousse jaune non séparable + peinture en faible quantité non séparable	24/05/2018	BEDEL Gaetan
LOCALISATION		RESULTAT	
Sol		Amiante non détecté

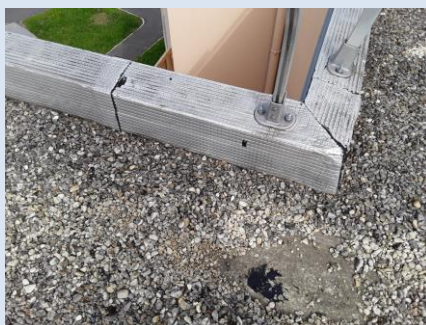
EMPLACEMENT

PRELEVEMENT : TOIT_P31T4_40P002			
NOM DU CLIENT	NUMERO DU DOSSIER	PIECE OU LOCAL	
OPH77	TOIT_P31T4_40 24/05/2018	Toiture terrasse 1	
ELEMENT	DESCRIPTIF DU LABORATOIRE	DATE DE PRELEVEMENT	NOM DE L'OPERATEUR
Pax aluminium	Matériau bitumineux noir avec aluminium	24/05/2018	BEDEL Gaetan
LOCALISATION		RESULTAT	
Mur E		Amiante non détecté
