Rapport de mission de repérage des matériaux et produits contenant de l'amiante avant réalisation de travaux

26 SQUARE PAUL ELUARD - APPT 302
77610 FONTENAY TRESSIGNY

RAPPORT N° :	OPH77 31LCD0302	Date d'émission du rapport :	10/08/2017
Le repérage a été réalisé le :	02/08/2017	Accompagnateur :	
Par :	Gauthier LOVERGNE	Laboratoire d'Analyses :	ITGA
N° certificat de qualification :	CPDI 4154	Adresse laboratoire :	3 RUE ARMAND HERPIN LACROIX - CS 46537 35065 RENNES CEDEX
Date d'obtention :	09/11/2016	Numéro d'accréditation :	1-5967
Le présent rapport est établi par une personne dont les compétences sont certifiées par :	I.CERT PARC EDONIA - BAT G - RUE DE LA TERRE VICTORIA - 35760 SAINT GREGOIRE	Organisme d'assurance professionnelle :	ALLIANZ
		Adresse assurance :	Direction Opérations Entreprises 5C Esplanade Charles de Gaulle 33081 BORDEAUX CEDEX
		N° de contrat d'assurance :	55897385
		Date de validité :	31/12/2017

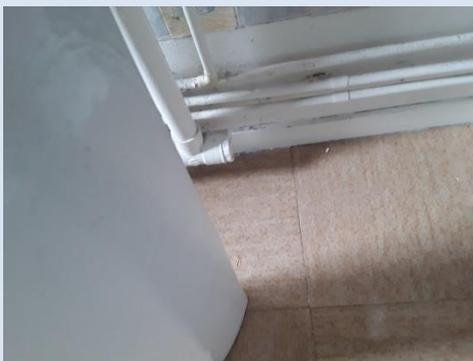
PRELEVEMENT : 31LCD0302P002		
NOM DU CLIENT	NUMERO DU DOSSIER	PIECE OU LOCAL
OPH77	31LCD0302 02/08/2017	Salle de bains
MATERIAU	DATE DE PRELEVEMENT	NOM DE L'OPERATEUR
Revêtement souple beige + colle polymère jaune non séparable + ragréage gris non séparable + matériau compact gris hétérogène	02/08/2017	LOVERGNE Gauthier

LOCALISATION	RESULTAT
Sol	Amiante non détecté

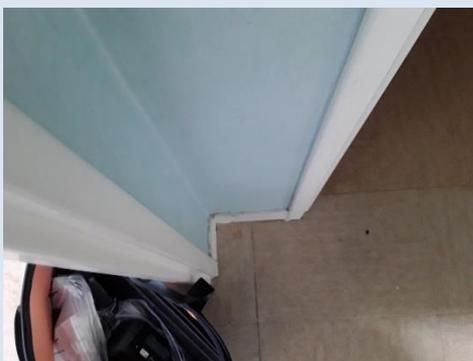
PRELEVEMENT : 31LCD0302P003		
NOM DU CLIENT	NUMERO DU DOSSIER	PIECE OU LOCAL
OPH77	31LCD0302 02/08/2017	Dégagement
MATERIAU	DATE DE PRELEVEMENT	NOM DE L'OPERATEUR
Revêtement souple beige + colle polymère jaune non séparable + ragréage gris + peinture non séparable + matériau compact gris hétérogène	02/08/2017	LOVERGNE Gauthier

LOCALISATION	RESULTAT
Sol	Amiante non détecté

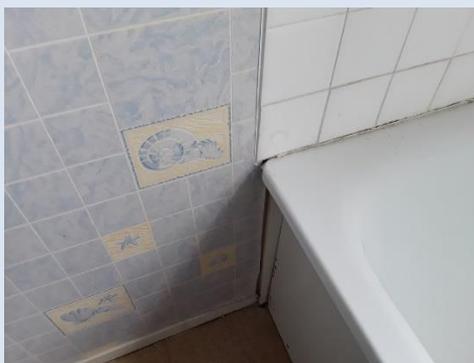
PRELEVEMENT : 31LCD0302P004		
NOM DU CLIENT	NUMERO DU DOSSIER	PIECE OU LOCAL
OPH77	31LCD0302 02/08/2017	Salle de bains
MATERIAU	DATE DE PRELEVEMENT	NOM DE L'OPERATEUR
Colle beige + couche plâtreuse blanche non séparable + matériau gris en vrac hétérogène non séparable + carrelage	02/08/2017	LOVERGNE Gauthier
LOCALISATION		RESULTAT
Mur A		Amiante non détecté

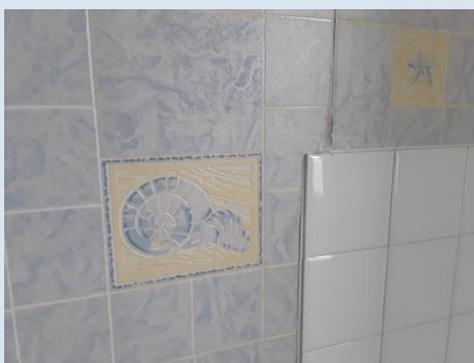
PRELEVEMENT : 31LCD0302P005		
NOM DU CLIENT	NUMERO DU DOSSIER	PIECE OU LOCAL
OPH77	31LCD0302 02/08/2017	Salle de bains
MATERIAU	DATE DE PRELEVEMENT	NOM DE L'OPERATEUR
Enduit plâtreux blanc en vrac + peinture non séparable	02/08/2017	LOVERGNE Gauthier
LOCALISATION		RESULTAT
Mur A		Amiante non détecté

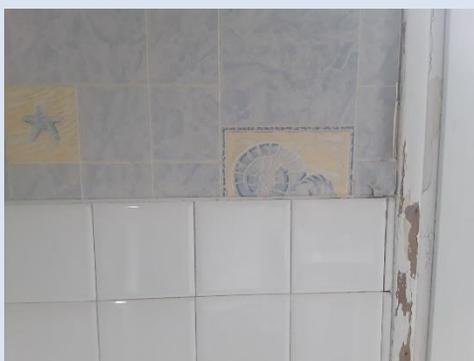
PRELEVEMENT : 31LCD0302P006		
NOM DU CLIENT	NUMERO DU DOSSIER	PIECE OU LOCAL
OPH77	31LCD0302 02/08/2017	Salle de bains
MATERIAU	DATE DE PRELEVEMENT	NOM DE L'OPERATEUR
Enduit plâtreux blanc + carton non séparable + peinture non séparable	02/08/2017	LOVERGNE Gauthier
LOCALISATION		RESULTAT
Mur B		Amiante non détecté

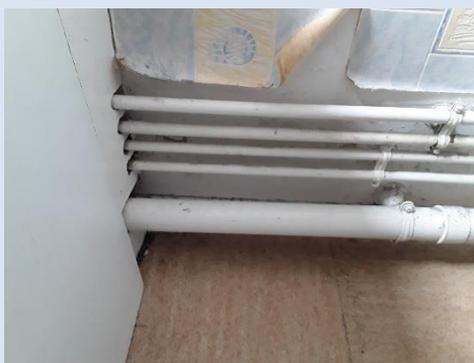
PRELEVEMENT : 31LCD0302P007		
NOM DU CLIENT	NUMERO DU DOSSIER	PIECE OU LOCAL
OPH77	31LCD0302 02/08/2017	Salle de bains
MATERIAU	DATE DE PRELEVEMENT	NOM DE L'OPERATEUR
Enduit plâtreux blanc en vrac + peinture non séparable	02/08/2017	LOVERGNE Gauthier
LOCALISATION		RESULTAT
Mur C		Amiante non détecté

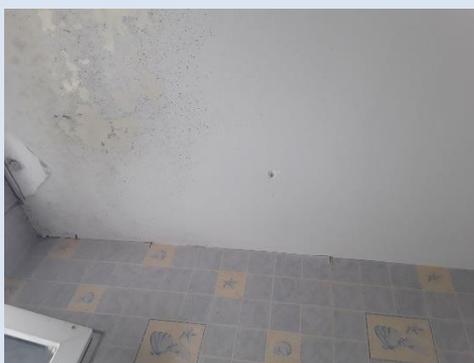
PRELEVEMENT : 31LCD0302P008		
NOM DU CLIENT	NUMERO DU DOSSIER	PIECE OU LOCAL
OPH77	31LCD0302 02/08/2017	Salle de bains
MATERIAU	DATE DE PRELEVEMENT	NOM DE L'OPERATEUR
Enduit plâtreux blanc en vrac + peintures multiples non séparable	02/08/2017	LOVERGNE Gauthier
LOCALISATION		RESULTAT
Plafond		Amiante non détecté

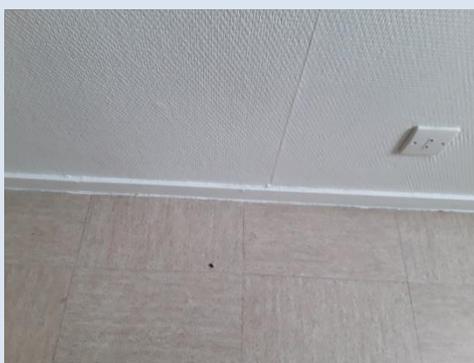
PRELEVEMENT : 31LCD0302P009		
NOM DU CLIENT	NUMERO DU DOSSIER	PIECE OU LOCAL
OPH77	31LCD0302 02/08/2017	Dégagement
MATERIAU	DATE DE PRELEVEMENT	NOM DE L'OPERATEUR
Enduit plâtreux blanc en vrac + toile fibreuse blanche non séparable + peinture non séparable + papier non séparable	02/08/2017	LOVERGNE Gauthier
LOCALISATION		RESULTAT
Mur A		Amiante non détecté

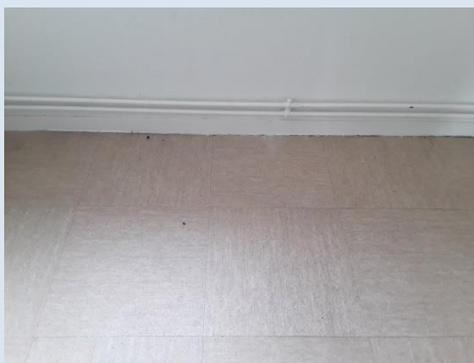
PRELEVEMENT : 31LCD0302P010		
NOM DU CLIENT	NUMERO DU DOSSIER	PIECE OU LOCAL
OPH77	31LCD0302 02/08/2017	Dégagement
MATERIAU	DATE DE PRELEVEMENT	NOM DE L'OPERATEUR
Enduit plâtreux blanc + carton non séparable + peintures multiples non séparable + papier non séparable	02/08/2017	LOVERGNE Gauthier
LOCALISATION	RESULTAT	
Mur B	Amiante non détecté

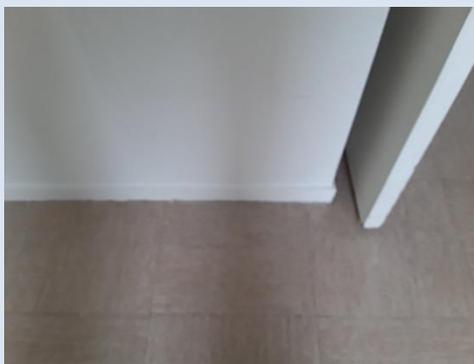
PRELEVEMENT : 31LCD0302P011		
NOM DU CLIENT	NUMERO DU DOSSIER	PIECE OU LOCAL
OPH77	31LCD0302 02/08/2017	Dégagement
MATERIAU	DATE DE PRELEVEMENT	NOM DE L'OPERATEUR
Enduit plâtreux blanc + carton non séparable + matériau plâtreux blanc non séparable + papier non séparable + peinture non séparable	02/08/2017	LOVERGNE Gauthier
LOCALISATION	RESULTAT	
Mur D	Amiante non détecté

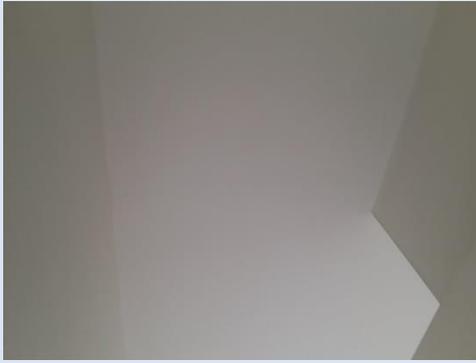
PRELEVEMENT : 31LCD0302P012		
NOM DU CLIENT	NUMERO DU DOSSIER	PIECE OU LOCAL
OPH77	31LCD0302 02/08/2017	Chambre 1
MATERIAU	DATE DE PRELEVEMENT	NOM DE L'OPERATEUR
Enduit plâtreux blanc en vrac non séparable + matériau gris en faible quantité non séparable + toile fibreuse blanche non séparable + peintures multiples non séparable	02/08/2017	LOVERGNE Gauthier
LOCALISATION	RESULTAT	
Plafond	Amiante non détecté	
EMPLACEMENT
