## Rapport de mission de repérage des matériaux et produits contenant de l'amiante avant réalisation de travaux

1 RUE DE L'EGLISE - APPARTEMENT 101

77430 CHAMPAGNE SUR SEINE

| RAPPORT N° : | OPH77<br>320LAA0101 | Date d'émission du rapport : | 14/08/2017 |

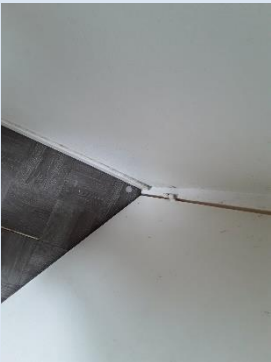
| PRELEVEMENT : 320LAA0101P002 | | |

| PIECE | ELEMENTS PRELEVES | N° Echantillon | REPERAGE | ETAT | RESULTAT |
|---|---|---|---|---|---|
| Cuisine | Colle bitumineuse noire + colle polymère incolore | 320LAA0101P002 | Sol | BON ETAT | Fr2:Amiante détecté (Chrysotile) |

| PRELEVEMENT : 320LAA0101P002 | | |
|---|---|---|
| Sol | | Fr2:Amiante détecté (Chrysotile) |

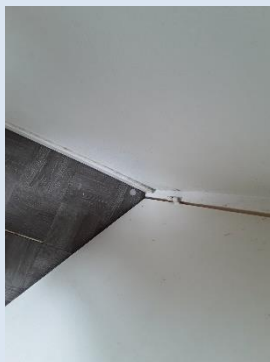
| PRELEVEMENT : 320LAA0101P002 | | |

| PIECE | ELEMENTS PRELEVES | N° Echantillon | REPERAGE | ETAT | RESULTAT |
|---|---|---|---|---|---|
| Cuisine | Dalle dure cassante beige | 320LAA0101P002 | Sol | BON ETAT | Fr1:Amiante détecté (Chrysotile) |

| PRELEVEMENT : 320LAA0101P002 | | |
|---|---|---|
| Sol | | Fr1:Amiante détecté (Chrysotile) |

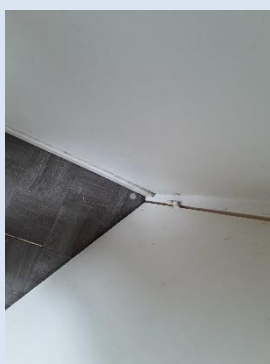
| PRELEVEMENT : 320LAA0101P002 | | |

| PIECE | ELEMENTS PRELEVES | N° Echantillon | REPERAGE | ETAT | RESULTAT | METHODE |
|---|---|---|---|---|---|---|
| Cuisine | Revêtement cassant beige + revêtement cassant gris + ragréage gris + sous couche de ragréage blanche en faible quantité non séparable | 320LAA0101P002 | Sol | BON ETAT | Fr3:Amiante non détecté | RESULTAT ANALYSE |

| PRELEVEMENT : 320LAA0101P002 | | |
|---|---|---|
| Sol | | Fr3:Amiante non détecté |

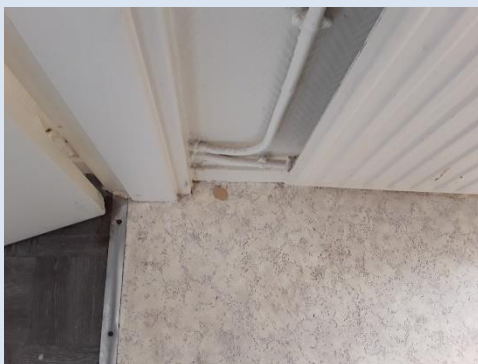
| PRELEVEMENT : 320LAA0101P003 | | |

| PIECE | ELEMENTS PRELEVES | N° Echantillon | REPERAGE | ETAT | RESULTAT | METHODE |
|---|---|---|---|---|---|---|
| Séjour | Revêtement souple beige + colle polymère jaune non séparable + ragréage gris non séparable + matériau compact rouge | 320LAA0101P003 | Sol | BON ETAT | Amiante non détecté | RESULTAT ANALYSE |

| PRELEVEMENT : 320LAA0101P003 | | |
|---|---|---|
| Sol | Amiante non détecté | |

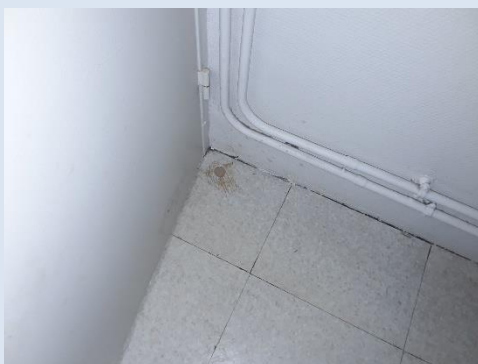
| PRELEVEMENT : 320LAA0101P004 | | |

| PIECE | ELEMENTS PRELEVES | N° Echantillon | REPERAGE | ETAT | RESULTAT |
|---|---|---|---|---|---|
| Salle de bains | Colle bitumineuse noire + colle polymère incolore avec poussières non séparable + ragréage gris en faible quantité en vrac non séparable | 320LAA0101P004 | Sol | BON ETAT | Fr2:Amiante détecté (Chrysotile) |

| PRELEVEMENT : 320LAA0101P004 | | |
|---|---|---|
| Sol | Fr2:Amiante détecté (Chrysotile) | |

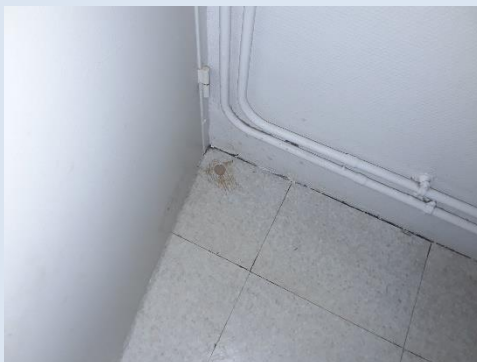
| PRELEVEMENT : 320LAA0101P004 | | |

| PIECE | ELEMENTS PRELEVES | N° Echantillon | REPERAGE | ETAT | RESULTAT |
|---|---|---|---|---|---|
| Salle de bains | Dalle dure cassante beige | 320LAA0101P004 | Sol | BON ETAT | Fr1:Amiante détecté (Chrysotile) |

| PRELEVEMENT : 320LAA0101P004 | | |
|---|---|---|
| Sol | Fr1:Amiante détecté (Chrysotile) | |

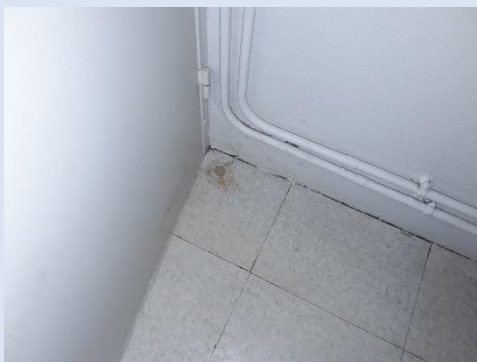
| PRELEVEMENT : 320LAA0101P004 | | |

| PIECE | ELEMENTS PRELEVES | N° Echantillon | REPERAGE | ETAT | RESULTAT | METHODE |
|---|---|---|---|---|---|---|
| Salle de bains | Revêtement cassant blanc | 320LAA0101P004 | Sol | BON ETAT | Fr3:Amiante non détecté | RESULTAT ANALYSE |

| PRELEVEMENT : 320LAA0101P004 | | |
|---|---|---|
| Sol | Fr3:Amiante non détecté | |

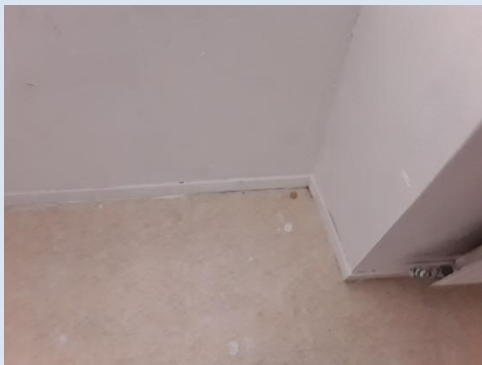
| PRELEVEMENT : 320LAA0101P005 | | |

| PIECE | ELEMENTS PRELEVES | N° Echantillon | REPERAGE | ETAT | RESULTAT | METHODE |
|---|---|---|---|---|---|---|
| Chambre 2 | Revêtement souple beige + colle polymère jaune non séparable + ragréage gris + matériau compact gris hétérogène non séparable | 320LAA0101P005 | Sol | BON ETAT | Amiante non détecté | RESULTAT ANALYSE |

| PRELEVEMENT : 320LAA0101P005 | | |
|---|---|---|
| Sol | Amiante non détecté | |

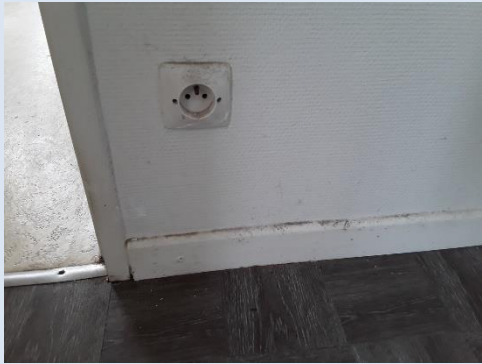
| PRELEVEMENT : 320LAA0101P006 | | |

| PIECE | ELEMENTS PRELEVES | N° Echantillon | REPERAGE | ETAT | RESULTAT | METHODE |
|---|---|---|---|---|---|---|
| Cuisine | Enduit plâtreux blanc en vrac non séparable + toile fibreuse blanche non séparable + peinture non séparable | 320LAA0101P006 | Mur C | BON ETAT | Amiante non détecté | RESULTAT ANALYSE |

| PRELEVEMENT : 320LAA0101P006 | | |
|---|---|---|
| Mur C | Amiante non détecté | |

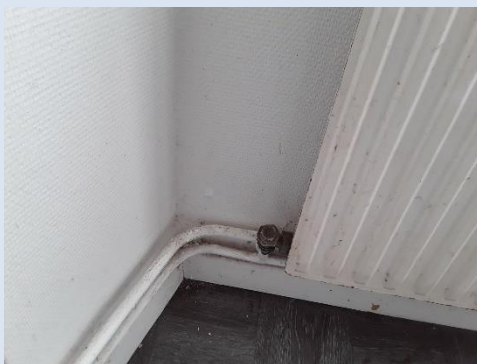
| PRELEVEMENT : 320LAA0101P007 | | |

| PIECE | ELEMENTS PRELEVES | N° Echantillon | REPERAGE | ETAT | RESULTAT | METHODE |
|---|---|---|---|---|---|---|
| Cuisine | Enduit plâtreux blanc en vrac non séparable + toile fibreuse blanche non séparable + peintures multiples non séparable | 320LAA0101P007 | Mur B | BON ETAT | Amiante non détecté | RESULTAT ANALYSE |

| PRELEVEMENT : 320LAA0101P007 | | |
|---|---|---|
| Mur B | | Amiante non détecté |

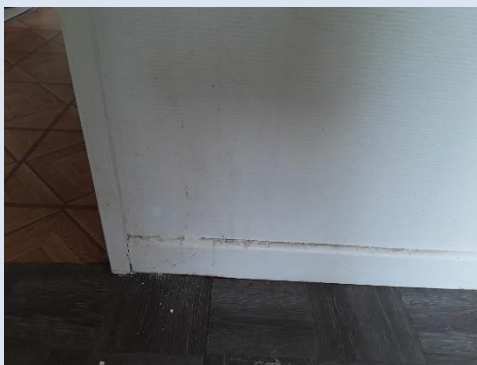
| PRELEVEMENT : 320LAA0101P008 | | |

| PIECE | ELEMENTS PRELEVES | N° Echantillon | REPERAGE | ETAT | RESULTAT | METHODE |
|---|---|---|---|---|---|---|
| Cuisine | Enduit plâtreux blanc en vrac non séparable + toile fibreuse blanche non séparable + peinture non séparable | 320LAA0101P008 | Mur D | BON ETAT | Amiante non détecté | RESULTAT ANALYSE |

| PRELEVEMENT : 320LAA0101P008 | | |
|---|---|---|
| Mur D | | Amiante non détecté |

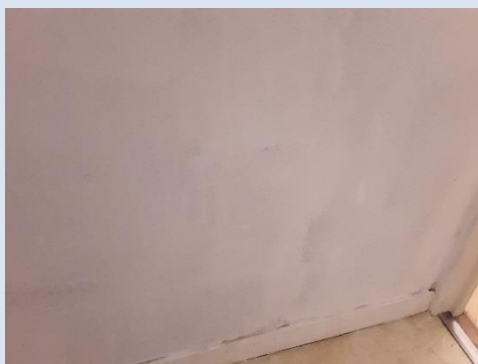
| PRELEVEMENT : 320LAA0101P009 | | |

| PIECE | ELEMENTS PRELEVES | N° Echantillon | REPERAGE | ETAT | RESULTAT | METHODE |
|---|---|---|---|---|---|---|
| Chambre 2 | Enduit plâtreux blanc en vrac non séparable + papier non séparable + peinture non séparable | 320LAA0101P009 | Mur E | BON ETAT | Amiante non détecté | RESULTAT ANALYSE |

| PRELEVEMENT : 320LAA0101P009 | | |
|---|---|---|
| Mur E | | Amiante non détecté |

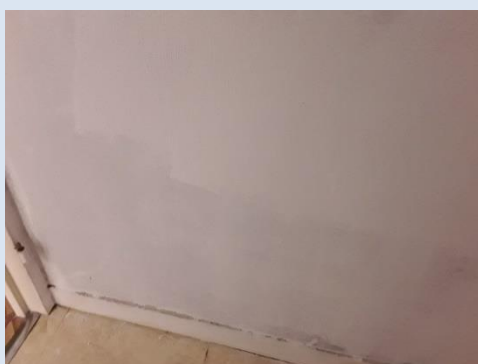
| PRELEVEMENT : 320LAA0101P010 | | |

| PIECE | ELEMENTS PRELEVES | N° Echantillon | REPERAGE | ETAT | RESULTAT | METHODE |
|---|---|---|---|---|---|---|
| Chambre 2 | Enduit plâtreux blanc en vrac non séparable + papier peint non séparable | 320LAA0101P010 | Mur A | BON ETAT | Amiante non détecté | RESULTAT ANALYSE |

| PRELEVEMENT : 320LAA0101P010 | | |
|---|---|---|
| Mur A | | Amiante non détecté |

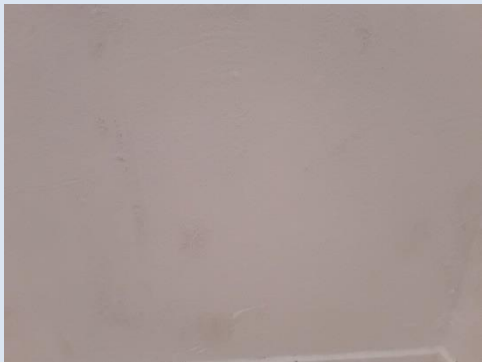
| PRELEVEMENT : 320LAA0101P011 | | |

| PIECE | ELEMENTS PRELEVES | N° Echantillon | REPERAGE | ETAT | RESULTAT | METHODE |
|---|---|---|---|---|---|---|
| Chambre 1 | Enduit plâtreux blanc en vrac non séparable + carton non séparable + peinture non séparable | 320LAA0101P011 | Mur B | BON ETAT | Amiante non détecté | RESULTAT ANALYSE |

| PRELEVEMENT : 320LAA0101P011 | | |
|---|---|---|
| Mur B | | Amiante non détecté |
