## Rapport de mission de repérage des matériaux et produits contenant de l'amiante avant réalisation de travaux

1 RUE DE L'EGLISE

77430 CHAMPAGNE SUR SEINE

| RAPPORT N° : | 320LAA0201 | Laboratoire d'Analyses : | ITGA |

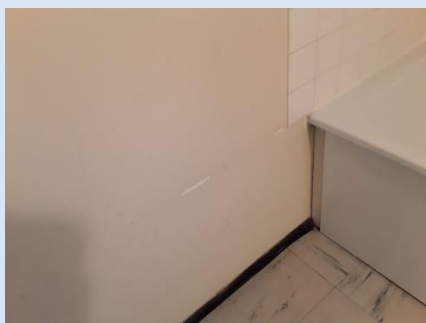
| PRELEVEMENT : 320LAA0201P002 | | | |

| PRELEVEMENT : 320LAA0201P002 | | | |
|---|---|---|---|
| OPH77 | 320LAA0201 29/05/2018 | | Salle de bains |
| Enduit / Peinture | Enduit plâtreux blanc en vrac + peinture non séparable | 29/05/2018 | BEDEL Gaetan |
| Mur A | | Amiante non détecté | |

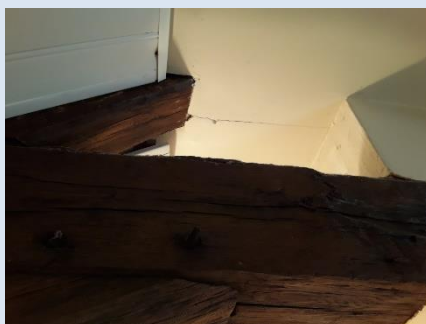
| PRELEVEMENT : 320LAA0201P003 | | | |

| PRELEVEMENT : 320LAA0201P003 | | | |
|---|---|---|---|
| OPH77 | 320LAA0201 29/05/2018 | | Salle de bains |
| Enduit / Peinture plaque de plâtre | Enduit plâtreux blanc en vrac + carton non séparable + enduit plâtreux blanc en vrac non séparable + peinture non séparable | 29/05/2018 | BEDEL Gaetan |
| Plafond | | Amiante non détecté | |

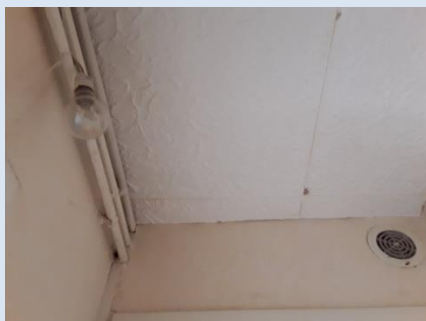
| PRELEVEMENT : 320LAA0201P004 | | | |

| PRELEVEMENT : 320LAA0201P004 | | | |
|---|---|---|---|
| OPH77 | 320LAA0201 29/05/2018 | | WC |
| Dalle de polystyrènes | Polystyrène + colle polymère jaune non séparable + matériau cartonné non séparable + matériau plâtreux en vrac | 29/05/2018 | BEDEL Gaetan |
| Plafond | | Amiante non détecté | |

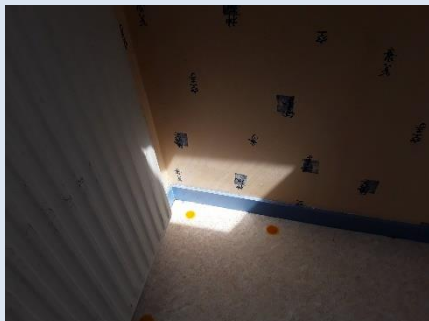
| PRELEVEMENT : 320LAA0201P005 | | | |

| PRELEVEMENT : 320LAA0201P005 | | | |
|---|---|---|---|
| Mur A | | Amiante non détecté | |

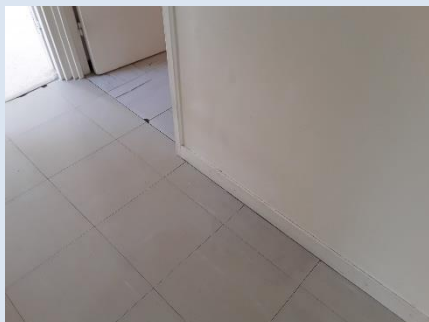
| PRELEVEMENT : 320LAA0201P006 | | | |

| PRELEVEMENT : 320LAA0201P006 | | | |
|---|---|---|---|
| Mur B | | Amiante non détecté | |

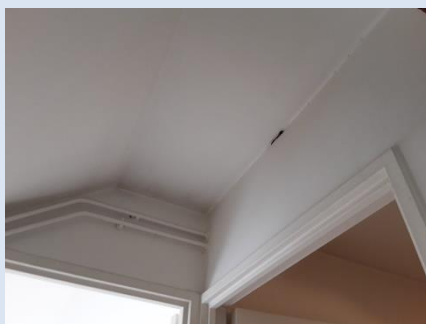
| PRELEVEMENT : 320LAA0201P007 | | | |

| PRELEVEMENT : 320LAA0201P007 | | | |
|---|---|---|---|
| Plafond | | Amiante non détecté | |

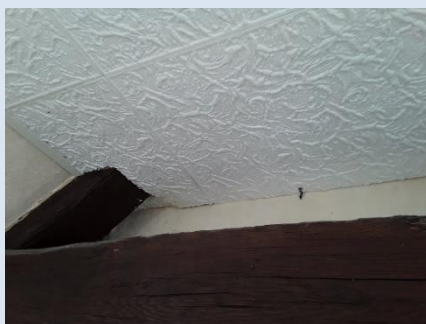
| PRELEVEMENT : 320LAA0201P008 | | | |

| PRELEVEMENT : 320LAA0201P008 | | | |
|---|---|---|---|
| Plafond | | Amiante non détecté | |

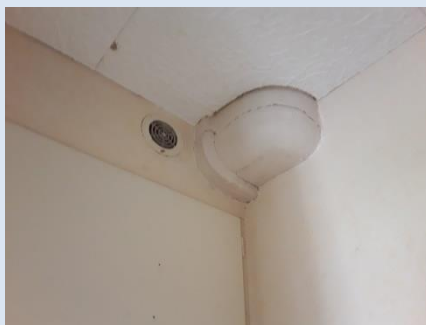
| PRELEVEMENT : 320LAA0201P009 | | | |

| PIECE | ETAGE | ELEMENTS | DESCRIPTIF<br>LABORATOIRE | Echantillon | REPERAGE | ETAT | RESULTAT | METHODE |
|---|---|---|---|---|---|---|---|---|
| WC | | Conduit<br>Amiante<br>ciment | | 320LAA0201P009 | Plafond | BON<br>ETAT | Amiante<br>détectée | JP |

| PRELEVEMENT : 320LAA0201P009 | | | |
|---|---|---|---|
| Plafond | | Amiante détectée | |
