# Rapport de repérage des matériaux et produits contenant de l'amiante à intégrer au Dossier technique Amiante

<b>Bien concerné</b> DTA_Programme_4-6-8 Rue Jean Jaures 4-6-8 Rue Jean Jaures  77430 CHAMPAGNE SUR SEINE	<b>Propriétaire</b> HABITAT 77-OPH DE SEINE ET MARNE 10 AVENUE CHARLES PEGUY 77000 MELUN  <b>Donneur d'ordre</b> HABITAT 77-OPH DE SEINE ET MARNE 10 AVENUE CHARLES PEGUY 77000 MELUN
---	---

<b>Date du rapport :</b> 04/03/2020 <b>Date de visite :</b> 31/01/2020 <b>Fait à :</b> VILLEPINTE <b>Référence du dossier :</b> OPH77_DTA <b>Référence du rapport :</b> DTA_321_4-6-8 Rue Jean Jaures 04/03/2020 - 10:40 <b>Nombre de prélèvements :</b> 23	<b>Auteur du rapport :</b> Lyes IZABACHENE <b>Fonction :</b> Opérateur de repérage <b>Certificat de compétence :</b> n° 1378 <b>Délivré par :</b> GINGER  <b>Contrat d'assurance :</b> AXA France 313 Terrasses de l'Arche 92727 NANTERRE CEDEX	A handwritten signature in black ink, appearing to be 'Lyes Izabachene', written over a horizontal line.
---	---	--

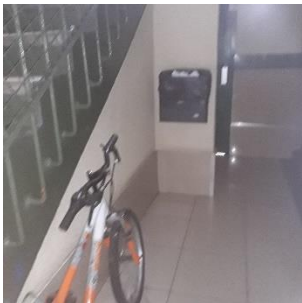
Identification : P001
Pièce et étage : Palier 3 RC
Localisation : Mur H
Parties d'ouvrages ou de composants : Autres (Enduit)
Descriptif Laboratoire : Peinture non séparable + enduit plâtreux blanc
Résultat (justification) : Amiante non détectée (RESULTAT ANALYSE)

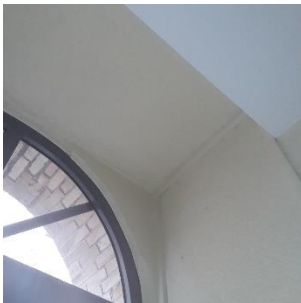
Identification : P002
Pièce et étage : Palier 3 RC
Localisation : Plafond
Parties d'ouvrages ou de composants : Autres (Enduit)
Descriptif Laboratoire : Peinture non séparable + enduit plâtreux blanc
Résultat (justification) : Amiante non détectée (RESULTAT ANALYSE)

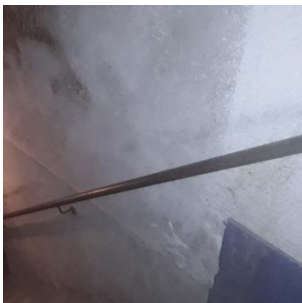
Identification : P003
Pièce et étage : Accès caves ESC 4 R-1
Localisation : Mur C
Parties d'ouvrages ou de composants : Autres (Enduit)
Descriptif Laboratoire : Peinture non séparable + enduit plâtreux blanc en vrac
Résultat (justification) : Amiante non détectée (RESULTAT ANALYSE)

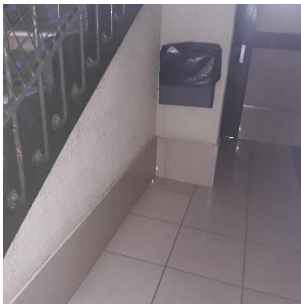
Identification : P004
Pièce et étage : Palier 2 RC
Localisation : Mur H
Parties d'ouvrages ou de composants : Autres (Enduit)
Descriptif Laboratoire : Peinture non séparable + enduit plâtreux blanc en vrac
Résultat (justification) : Amiante non détectée (RESULTAT ANALYSE)

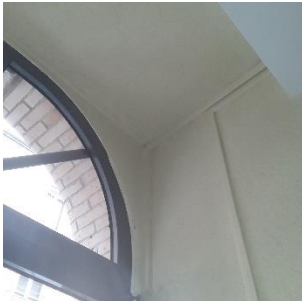
Identification : P005
Pièce et étage : Palier 2 RC
Localisation : Plafond
Parties d'ouvrages ou de composants : Autres (Enduit)
Descriptif Laboratoire : Peinture non séparable + enduit plâtreux blanc en vrac
Résultat (justification) : Amiante non détectée (RESULTAT ANALYSE)

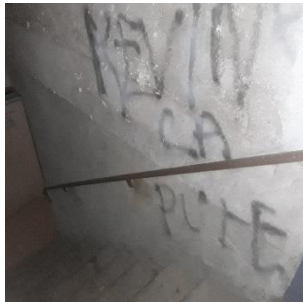
Identification : P006
Pièce et étage : Accès caves ESC 6 R-1
Localisation : Mur C
Parties d'ouvrages ou de composants : Autres (Enduit)
Descriptif Laboratoire : Peinture non séparable + enduit plâtreux blanc en vrac
Résultat (justification) : Amiante non détectée (RESULTAT ANALYSE)

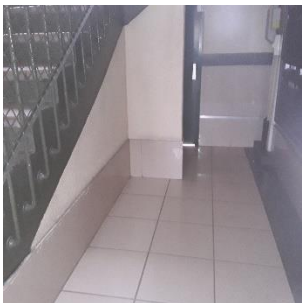
Identification : P007
Pièce et étage : Palier 1 RC
Localisation : Mur J
Parties d'ouvrages ou de composants : Autres (Enduit)
Descriptif Laboratoire : Peinture non séparable + enduit plâtreux blanc
Résultat (justification) : Amiante non détectée (RESULTAT ANALYSE)

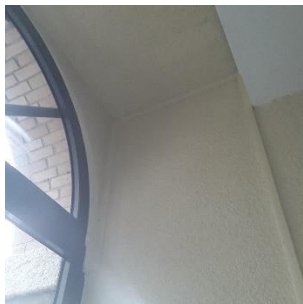
Identification : P008
Pièce et étage : Palier 1 RC
Localisation : Plafond
Parties d'ouvrages ou de composants : Autres (Enduit)
Descriptif Laboratoire : Peinture non séparable + enduit plâtreux blanc
Résultat (justification) : Amiante non détectée (RESULTAT ANALYSE)

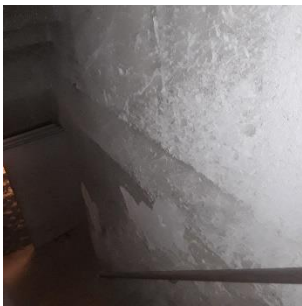
<b>Identification : P009</b>
<b>Pièce et étage : Accès caves ESC 8 R-1</b>
<b>Localisation : Mur C</b>
<b>Parties d'ouvrages ou de composants : Autres (Enduit)</b>
<b>Descriptif Laboratoire : Peinture non séparable + enduit plâtreux blanc</b>
<b>Résultat (justification) : Amiante non détectée (RESULTAT ANALYSE)</b>

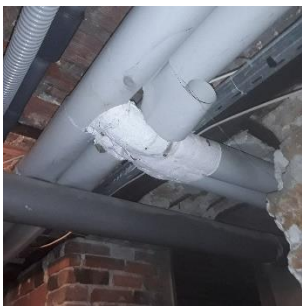
<b>Identification : P011</b>
<b>Pièce et étage : Couloir 1 R-1</b>
<b>Localisation : Conduits</b>
<b>Parties d'ouvrages ou de composants : Autres (Bande de calorifugeage)</b>
<b>Descriptif Laboratoire : Peinture non séparable + toile blanche plâtrée en vrac non séparable + matériau fibreux jaune avec poussières</b>
<b>Résultat (justification) : Amiante non détectée (RESULTAT ANALYSE)</b>

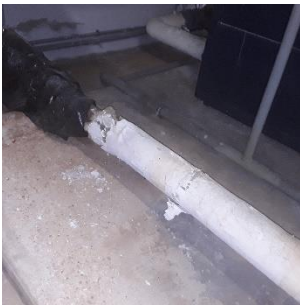
<b>Identification : P012</b>
<b>Pièce et étage : Chaufferies R-1</b>
<b>Localisation : Conduits</b>
<b>Parties d'ouvrages ou de composants : Autres (Bande de calorifugeage)</b>
<b>Descriptif Laboratoire : Peinture non séparable + toile blanche plâtrée en vrac non séparable + matériau fibreux jaune avec poussières</b>
<b>Résultat (justification) : Amiante non détectée (RESULTAT ANALYSE)</b>

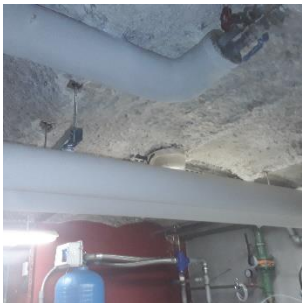
<b>Identification : P013</b>
<b>Pièce et étage : Chaufferies R-1</b>
<b>Localisation : Plafond</b>
<b>Parties d'ouvrages ou de composants : Autres (Flocage)</b>
<b>Descriptif Laboratoire : Matériau cotonneux blanc avec poussières + matériau plâtreux blanc en faible quantité en vrac non séparable</b>
<b>Résultat (justification) : Amiante non détectée (RESULTAT ANALYSE)</b>

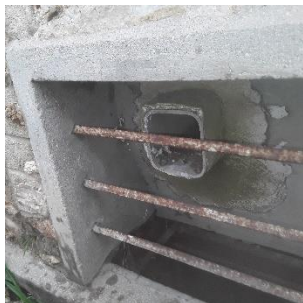
<b>Identification : P014</b>
<b>Pièce et étage : Façade arrière 2 FACADES</b>
<b>Localisation : Conduits</b>
<b>Parties d'ouvrages ou de composants : Autres (Conduit Amiante ciment)</b>
<b>Descriptif Laboratoire : Matériau compact gris avec fibres visibles</b>
<b>Résultat (justification) : Amiante détecté (RESULTAT ANALYSE)</b>

<b>N de dossier</b>	DTA_321_4-6-8 Rue Jean Jaures
<b>Date du contrôle</b>	31/01/2020
<b>Bâtiment</b>	Bâtiment collectif
<b>Pièce ou zone homogène</b>	Façade arrière 2
<b>Élément</b>	Conduit Amiante ciment
<b>Repérage</b>	P014
<b>Résultat</b>	EP

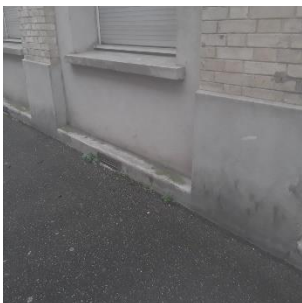
<b>Identification : P015</b>
<b>Pièce et étage : Soubassement 1 FACADES</b>
<b>Localisation : Mur C</b>
<b>Parties d'ouvrages ou de composants : Autres (Enduit)</b>
<b>Descriptif Laboratoire : Peinture non séparable + enduit compact gris hétérogène</b>
<b>Résultat (justification) : Amiante non détectée (RESULTAT ANALYSE)</b>

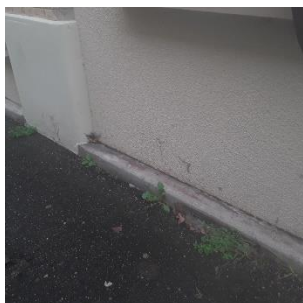
<b>Identification : P016</b>
<b>Pièce et étage : Façade avant 3 FACADES</b>
<b>Localisation : Mur D</b>
<b>Parties d'ouvrages ou de composants : Autres (Enduit projeté)</b>
<b>Descriptif Laboratoire : Peinture non séparable + enduit beige en vrac</b>
<b>Résultat (justification) : Amiante non détectée (RESULTAT ANALYSE)</b>

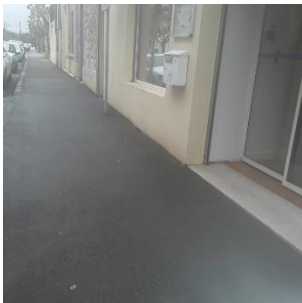
<b>Identification : P017</b>
<b>Pièce et étage : Façade avant 5 FACADES</b>
<b>Localisation : Mur C</b>
<b>Parties d'ouvrages ou de composants : Autres (Enduit projeté)</b>
<b>Descriptif Laboratoire : Peinture non séparable + enduit compact beige hétérogène</b>
<b>Résultat (justification) : Amiante non détectée (RESULTAT ANALYSE)</b>

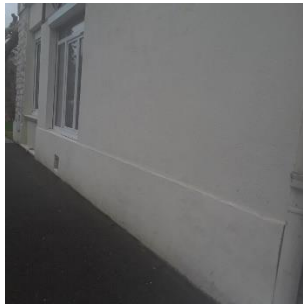
<b>Identification : P018</b>
<b>Pièce et étage : Façade avant 6 FACADES</b>
<b>Localisation : Mur C</b>
<b>Parties d'ouvrages ou de composants : Autres (Enduit projeté)</b>
<b>Descriptif Laboratoire : Peinture non séparable + matériau compact beige hétérogène</b>
<b>Résultat (justification) : Amiante non détectée (RESULTAT ANALYSE)</b>

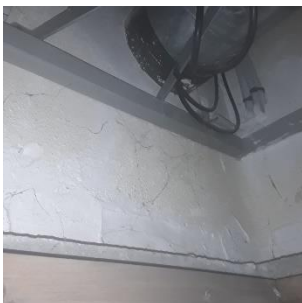
<b>Identification : P019</b>
<b>Pièce et étage : Combles 1 R+5</b>
<b>Localisation : Mur A</b>
<b>Parties d'ouvrages ou de composants : Autres (Enduit)</b>
<b>Descriptif Laboratoire : Peintures multiples non séparable + enduit plâtreux blanc en vrac</b>
<b>Résultat (justification) : Amiante non détectée (RESULTAT ANALYSE)</b>

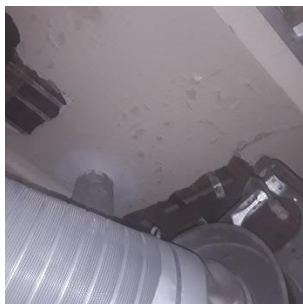
<b>Identification : P020</b>
<b>Pièce et étage : Combles 1 R+5</b>
<b>Localisation : Plafond</b>
<b>Parties d'ouvrages ou de composants : Autres (Enduit)</b>
<b>Descriptif Laboratoire : Peintures multiples non séparable + enduit plâtreux blanc + matériau compact gris en faible quantité avec poussières non séparable</b>
<b>Résultat (justification) : Amiante non détectée (RESULTAT ANALYSE)</b>

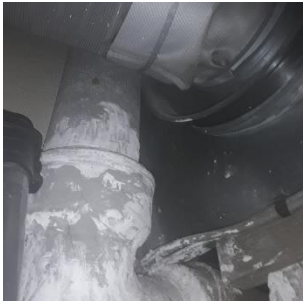
<b>Identification : P021</b>
<b>Pièce et étage : Combles 2 R+5</b>
<b>Localisation : Conduits</b>
<b>Parties d'ouvrages ou de composants : Autres (Conduit Amiante ciment)</b>
<b>Descriptif Laboratoire : Peinture non séparable + matériau compact gris avec fibres visibles</b>
<b>Résultat (justification) : Amiante détecté (RESULTAT ANALYSE)</b>

<b>N de dossier</b>	DTA_321_4-6-8 Rue Jean Jaures
<b>Date du contrôle</b>	31/01/2020
<b>Bâtiment</b>	Bâtiment collectif
<b>Pièce ou zone homogène</b>	Combles 2
<b>Élément</b>	Conduit Amiante ciment
<b>Repérage</b>	P021
<b>Résultat</b>	EP

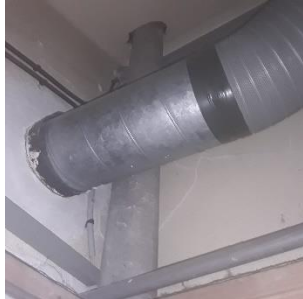
<b>Identification : P022</b>
<b>Pièce et étage : Combles 2 R+5</b>
<b>Localisation : Conduits</b>
<b>Parties d'ouvrages ou de composants : Autres (Conduit Amiante ciment)</b>
<b>Descriptif Laboratoire : Peinture non séparable + matériau compact gris avec fibres visibles avec poussières</b>
<b>Résultat (justification) : Amiante détecté (RESULTAT ANALYSE)</b>

<b>N de dossier</b>	DTA_321_4-6-8 Rue Jean Jaures
<b>Date du contrôle</b>	31/01/2020
<b>Bâtiment</b>	Bâtiment collectif
<b>Pièce ou zone homogène</b>	Combles 2
<b>Élément</b>	Conduit Amiante ciment
<b>Repérage</b>	P022
<b>Résultat</b>	EP

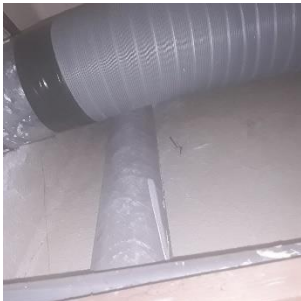
Pièce et Etage	Ouvrage ou composant de la construction	Localisation	Partie d'ouvrage ou de composant à inspecter ou à sonder	Identification	Justification	Evaluation
Façade arrière 2 - FACADES	Autres	Conduits	Conduit Amiante ciment	P014	RESULTAT ANALYSE	EP
Combles 1 - R+5	Autres	Conduits	Conduit Amiante ciment	P021	RESULTAT ANALYSE	EP
Gaine technique Gaz 1 - R+4	Autres	Conduits	Conduit Amiante ciment	P021	ZPSO	EP
Combles 2 - R+5	Autres	Conduits	Conduit Amiante ciment	P022	RESULTAT ANALYSE	EP
Gaine technique Gaz 2 - R+4	Autres	Conduits	Conduit Amiante ciment	P022	ZPSO	EP
Combles 3 - R+5	Autres	Conduits	Conduit Amiante ciment	P023	RESULTAT ANALYSE	EP

<b>Identification : P023</b>
<b>Pièce et étage : Combles 3 R+5</b>
<b>Localisation : Conduits</b>
<b>Parties d'ouvrages ou de composants : Autres (Conduit Amiante ciment)</b>
<b>Descriptif Laboratoire : Matériau compact gris avec fibres visibles</b>
<b>Résultat (justification) : Amiante détecté (RESULTAT ANALYSE)</b>

<b>N de dossier</b>	DTA_321_4-6-8 Rue Jean Jaures
<b>Date du contrôle</b>	31/01/2020
<b>Bâtiment</b>	Bâtiment collectif
<b>Pièce ou zone homogène</b>	Combles 3
<b>Élément</b>	Conduit Amiante ciment
<b>Repérage</b>	P023
<b>Résultat</b>	EP
