# Rapport de repérage des matériaux et produits contenant de l'amiante à intégrer au Dossier technique Amiante

DTA\_Programme\_7-9-11 Rue Jean Jaures  
7-9-11 Rue Jean Jaures

77430 CHAMPAGNE SUR SEINE

DTA\_321\_7-9-11 Rue Jean Jaures  
04/03/2020 - 11:30

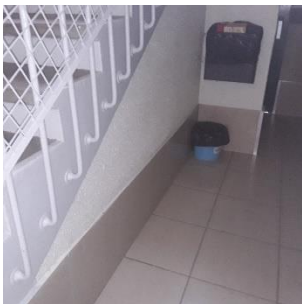
Identification : P001
Pièce et étage : Palier 1 RC
Localisation : Mur J
Parties d'ouvrages ou de composants : Autres (Enduit projeté)
Descriptif Laboratoire : Peintures multiples non séparable + enduit plâtreux blanc en vrac non séparable
Résultat (justification) : Amiante non détectée (RESULTAT ANALYSE)

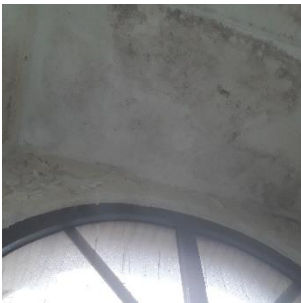
Identification : P002
Pièce et étage : Palier 1 RC
Localisation : Plafond
Parties d'ouvrages ou de composants : Autres (Enduit projeté)
Descriptif Laboratoire : Peinture non séparable + enduit plâtreux blanc en vrac non séparable
Résultat (justification) : Amiante non détectée (RESULTAT ANALYSE)

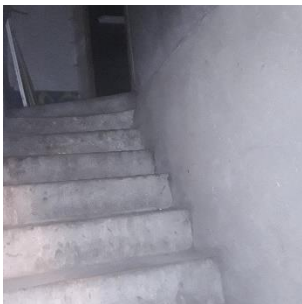
Identification : P003
Pièce et étage : Accès caves ESC 7 R-1
Localisation : Mur B
Parties d'ouvrages ou de composants : Autres (Enduit)
Descriptif Laboratoire : Peinture en faible quantité avec poussières non séparable + enduit compact blanc
Résultat (justification) : Amiante non détectée (RESULTAT ANALYSE)

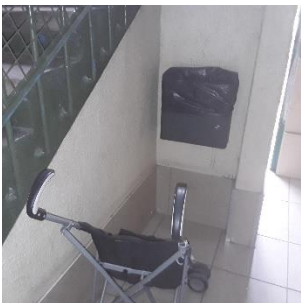
Identification : P004
Pièce et étage : Palier 2 RC
Localisation : Mur D
Parties d'ouvrages ou de composants : Autres (Enduit projeté)
Descriptif Laboratoire : Enduit compact blanc non séparable + peintures multiples non séparable + enduit plâtreux blanc
Résultat (justification) : Amiante non détectée (RESULTAT ANALYSE)

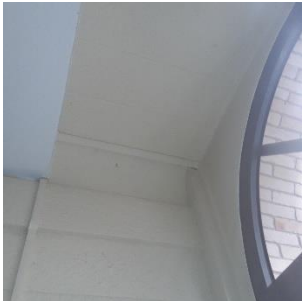
<b>Identification : P005</b>
<b>Pièce et étage : Palier 2 RC</b>
<b>Localisation : Plafond</b>
<b>Parties d'ouvrages ou de composants : Autres (Enduit projeté)</b>
<b>Descriptif Laboratoire : Peintures multiples non séparable + enduit blanc en vrac non séparable</b>
<b>Résultat (justification) : Amiante non détectée (RESULTAT ANALYSE)</b>

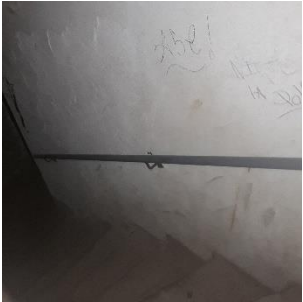
<b>Identification : P006</b>
<b>Pièce et étage : Accès caves ESC 9 R-1</b>
<b>Localisation : Mur C</b>
<b>Parties d'ouvrages ou de composants : Autres (Enduit)</b>
<b>Descriptif Laboratoire : Enduit blanc en vrac avec poussières</b>
<b>Résultat (justification) : Amiante non détectée (RESULTAT ANALYSE)</b>

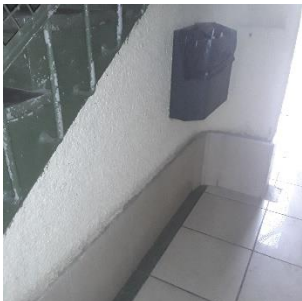
<b>Identification : P007</b>
<b>Pièce et étage : Palier 3 RC</b>
<b>Localisation : Mur F</b>
<b>Parties d'ouvrages ou de composants : Autres (Enduit projeté)</b>
<b>Descriptif Laboratoire : Peintures multiples non séparable + enduit plâtreux blanc en vrac non séparable</b>
<b>Résultat (justification) : Amiante non détectée (RESULTAT ANALYSE)</b>

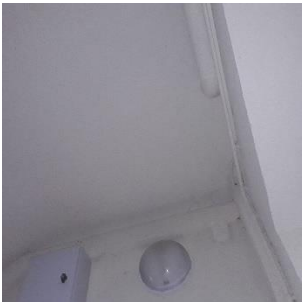
<b>Identification : P008</b>
<b>Pièce et étage : Palier 3 RC</b>
<b>Localisation : Plafond</b>
<b>Parties d'ouvrages ou de composants : Autres (Enduit projeté)</b>
<b>Descriptif Laboratoire : Peinture non séparable + enduit plâtreux blanc en vrac non séparable</b>
<b>Résultat (justification) : Amiante non détectée (RESULTAT ANALYSE)</b>

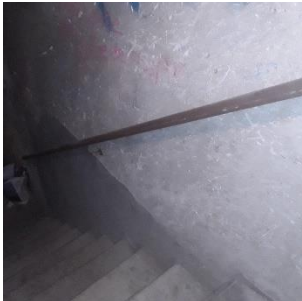
<b>Identification :</b> P009
<b>Pièce et étage :</b> Accès caves ESC 11 R-1
<b>Localisation :</b> Mur C
<b>Parties d'ouvrages ou de composants :</b> Autres (Enduit)
<b>Descriptif Laboratoire :</b> Matériau gris en faible quantité non séparable + enduit blanc en vrac non séparable
<b>Résultat (justification) :</b> Amiante non détectée (RESULTAT ANALYSE)

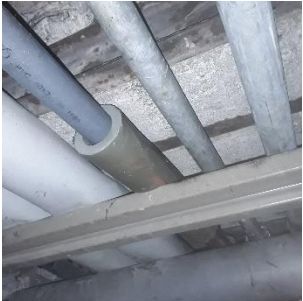
<b>Identification :</b> P010
<b>Pièce et étage :</b> Couloir 1 R-1
<b>Localisation :</b> Conduits
<b>Parties d'ouvrages ou de composants :</b> Autres (Calorifugeage)
<b>Descriptif Laboratoire :</b> Matériau gris en mousse
<b>Résultat (justification) :</b> Amiante non détectée (RESULTAT ANALYSE)

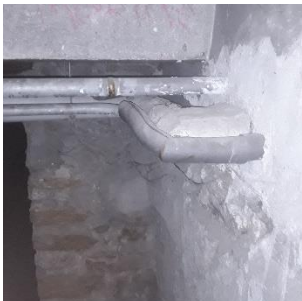
<b>Identification :</b> P011
<b>Pièce et étage :</b> Couloir 3 R-1
<b>Localisation :</b> Conduits
<b>Parties d'ouvrages ou de composants :</b> Autres (Bande de calorifugeage)
<b>Descriptif Laboratoire :</b> Toile blanche enduite avec poussières non séparable + matériau fibreux vert avec poussières
<b>Résultat (justification) :</b> Amiante non détectée (RESULTAT ANALYSE)

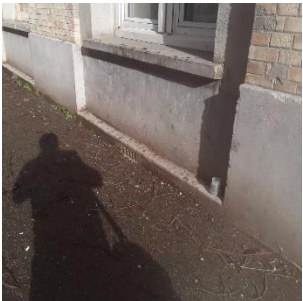
<b>Identification :</b> P012
<b>Pièce et étage :</b> Soubassement 1 FACADES
<b>Localisation :</b> Mur C
<b>Parties d'ouvrages ou de composants :</b> Autres (Enduit)
<b>Descriptif Laboratoire :</b> Enduit gris en vrac hétérogène
<b>Résultat (justification) :</b> Amiante non détectée (RESULTAT ANALYSE)

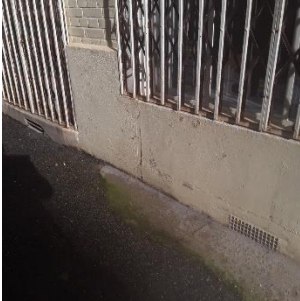
**Identification : P013**

**Descriptif Laboratoire : Peintures multiples non séparable + enduit compact gris**

**Résultat (justification) : Amiante non détectée (RESULTAT ANALYSE)**

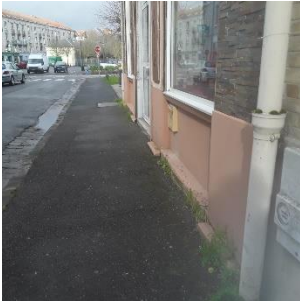
**Identification : P015**

**Descriptif Laboratoire : Peintures multiples en vrac**

**Résultat (justification) : Amiante non détectée (RESULTAT ANALYSE)**

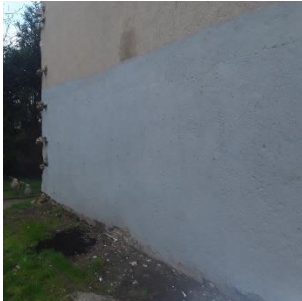
**Identification : P017**

**Descriptif Laboratoire : Peinture non séparable + enduit beige en faible quantité en vrac non séparable**

**Résultat (justification) : Amiante détecté (RESULTAT ANALYSE)**

<b>N de dossier</b>	DTA_321_7-9-11 Rue Jean Jaures
<b>Date du contrôle</b>	31/01/2020
<b>Bâtiment</b>	Bâtiment collectif
<b>Pièce ou zone homogène</b>	Pignon gauche
<b>Élément</b>	Enduit projeté
<b>Repérage</b>	P017
<b>Résultat</b>	AC1

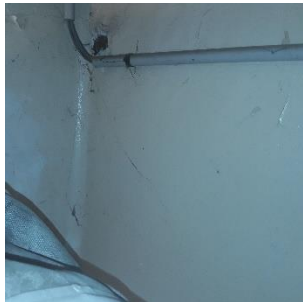
**Identification : P018**

**Descriptif Laboratoire : Peinture avec poussières non séparable + enduit compact blanc**

**Résultat (justification) : Amiante non détectée (RESULTAT ANALYSE)**

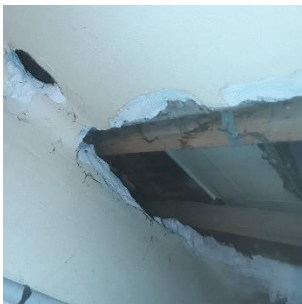
**Identification : P019**

**Descriptif Laboratoire : Peintures multiples non séparable + enduit plâtreux blanc en vrac non séparable**

**Résultat (justification) : Amiante non détectée (RESULTAT ANALYSE)**

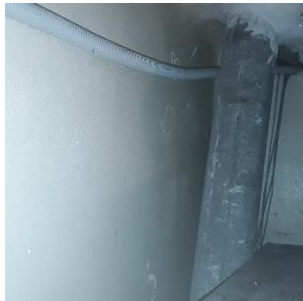
**Identification : P020**

**Descriptif Laboratoire : Matériau compact gris avec fibres visibles**

**Résultat (justification) : Amiante détecté (RESULTAT ANALYSE)**

<b>N de dossier</b>	DTA_321_7-9-11 Rue Jean Jaures
<b>Date du contrôle</b>	31/01/2020
<b>Bâtiment</b>	Bâtiment collectif
<b>Pièce ou zone homogène</b>	Combles 1
<b>Élément</b>	Conduit Amiante ciment
<b>Repérage</b>	P020
<b>Résultat</b>	EP

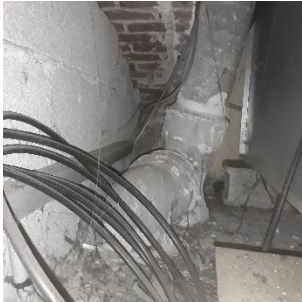
<b>Identification : P021</b>
<b>Pièce et étage : Combles 2 R+5</b>
<b>Localisation : Conduits</b>
<b>Parties d'ouvrages ou de composants : Autres (Conduit Amiante ciment)</b>
<b>Descriptif Laboratoire : Fibrociment gris avec fibres visibles</b>
<b>Résultat (justification) : Amiante détecté (RESULTAT ANALYSE)</b>

<b>N de dossier</b>	DTA_321_7-9-11 Rue Jean Jaures
<b>Date du contrôle</b>	31/01/2020
<b>Bâtiment</b>	Bâtiment collectif
<b>Pièce ou zone homogène</b>	Combles 2
<b>Élément</b>	Conduit Amiante ciment
<b>Repérage</b>	P021
<b>Résultat</b>	EP

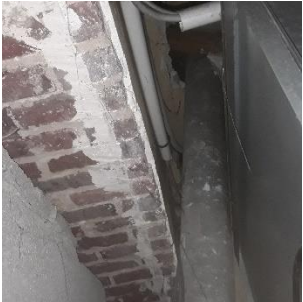
Pièce et Etage	Ouvrage ou composant de la construction	Localisation	Partie d'ouvrage ou de composant à inspecter ou à sonder	Identification	Justification	Evaluation
Pignon gauche - FACADES	Autres	Mur E	Enduit projeté	P017	RESULTAT ANALYSE	AC1
Pignon gauche - FACADES	Autres	Mur A, Mur B, Mur C, Mur D	Enduit projeté	P017	ZPSO	AC1
Combles 1 - R+5	Autres	Conduits	Conduit Amiante ciment	P020	RESULTAT ANALYSE	EP
Gaine technique Gaz 1 - R+4	Autres	Conduits	Conduit Amiante ciment	P020	ZPSO	EP
Combles 2 - R+5	Autres	Conduits	Conduit Amiante ciment	P021	RESULTAT ANALYSE	EP
Gaine technique Gaz 2 - R+4	Autres	Conduits	Conduit Amiante ciment	P021	ZPSO	EP
Combles 3 - R+5	Autres	Conduits	Conduit Amiante ciment	P022	RESULTAT ANALYSE	EP
Gaine technique Gaz 3 - R+4	Autres	Conduits	Conduit Amiante ciment	P022	ZPSO	EP

<b>Identification : P022</b>
<b>Pièce et étage : Combles 3 R+5</b>
<b>Localisation : Conduits</b>
<b>Parties d'ouvrages ou de composants : Autres (Conduit Amiante ciment)</b>
<b>Descriptif Laboratoire : Fibrociment gris avec fibres visibles</b>
<b>Résultat (justification) : Amiante détecté (RESULTAT ANALYSE)</b>

<b>N de dossier</b>	DTA_321_7-9-11 Rue Jean Jaures
<b>Date du contrôle</b>	31/01/2020
<b>Bâtiment</b>	Bâtiment collectif
<b>Pièce ou zone homogène</b>	Combles 3
<b>Élément</b>	Conduit Amiante ciment
<b>Repérage</b>	P022
<b>Résultat</b>	EP
