Rapport de repérage des matériaux et produits contenant de l'amiante à intégrer au Dossier technique Amiante

DTA_PROGRAMME 321_1 Place Schneider
1 Place Schneider

77430 CHAMPAGNE SUR SEINE

Date du rapport : 04/03/2020

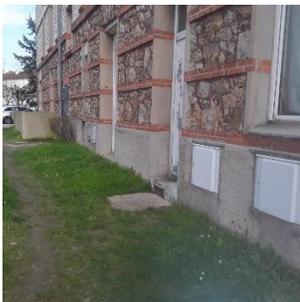
Identification : P001
Pièce et étage : Soubassement 3 FACADES
Localisation : Mur D
Parties d'ouvrages ou de composants : Autres (Enduit)
Descriptif Laboratoire : Enduit compact gris hétérogène
Résultat (justification) : Amiante non détectée (RESULTAT ANALYSE)

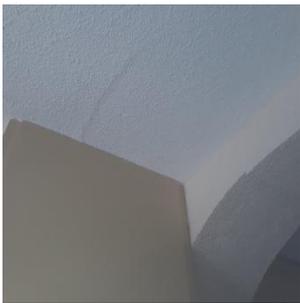
Identification : P003
Pièce et étage : Palier RC
Localisation : Plafond
Parties d'ouvrages ou de composants : Autres (Enduit projeté)
Descriptif Laboratoire : Peinture non séparable + enduit plâtreux blanc en vrac
Résultat (justification) : Amiante détecté (RESULTAT ANALYSE)

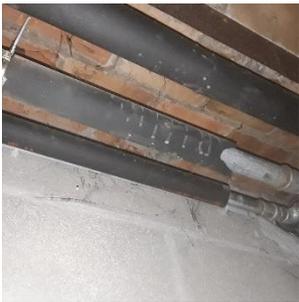
Identification : P004
Pièce et étage : Circulation caves NC
Localisation : Conduits
Parties d'ouvrages ou de composants : Autres (Calorifugeage)
Descriptif Laboratoire : Matériau noir en mousse
Résultat (justification) : Amiante non détectée (RESULTAT ANALYSE)

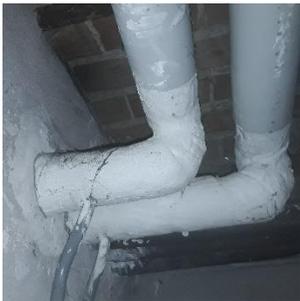
Identification : P005 (Fr1)
Pièce et étage : Local technique R-1
Localisation : Conduits
Parties d'ouvrages ou de composants : Autres (Bande de calorifugeage)
Descriptif Laboratoire : Toile blanche enduite
Résultat (justification) : Amiante non détectée (RESULTAT ANALYSE)

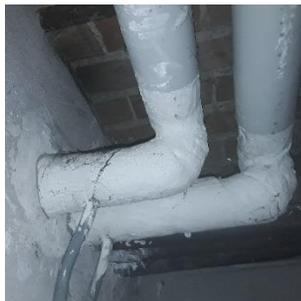
Identification : P005 (Fr2)
Pièce et étage : Local technique R-1
Localisation : Conduits
Parties d'ouvrages ou de composants : Autres (Bande de calorifugeage)
Descriptif Laboratoire : Matériau fibreux jaune avec poussières
Résultat (justification) : Amiante non détectée (RESULTAT ANALYSE)

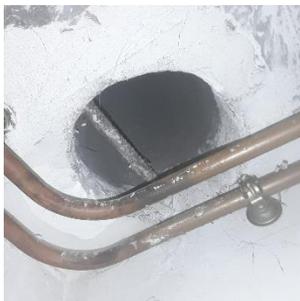
Identification : P006
Pièce et étage : Gaine technique Gaz 3 R+4
Localisation : Conduits
Parties d'ouvrages ou de composants : Autres (Conduit Amiante ciment)
Descriptif Laboratoire : Fibrociment gris avec fibres visibles
Résultat (justification) : Amiante détecté (RESULTAT ANALYSE)
