# Rapport de repérage des matériaux et produits contenant de l'amiante à intégrer au Dossier technique Amiante

DTA\_PROGRAMME 321\_12-14 Rue Pasteur  
12-14 Rue Pasteur

77430 CHAMPAGNE SUR SEINE

**Date du rapport :** 12/04/2020

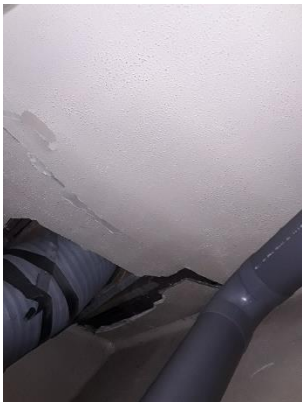
| Identification : P002 |

| Descriptif Laboratoire : Peinture non séparable + enduit plâtreux blanc avec poussières |
| Résultat (justification) : Amiante non détectée (RESULTAT ANALYSE) |

| Pièce et étage : Demi palier 1 R+1 |

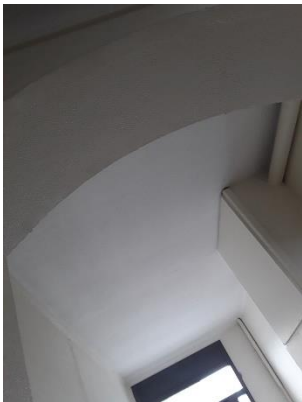
| Identification : P014 |

| Descriptif Laboratoire : Peinture en vrac non séparable + enduit plâtreux blanc non séparable |
| Résultat (justification) : Amiante non détectée (RESULTAT ANALYSE) |

| Pièce et étage : Entrée RC |

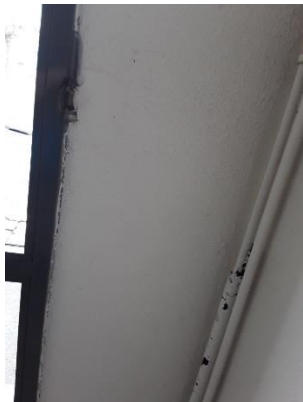
| Identification : P015 |

| Descriptif Laboratoire : Peintures multiples en vrac non séparable + enduit plâtreux blanc en vrac non séparable |
| Résultat (justification) : Amiante non détectée (RESULTAT ANALYSE) |

| Pièce et étage : Cage d'escalier 1 R-1 |
