Rapport de repérage des matériaux et produits contenant de l'amiante à intégrer au Dossier technique Amiante

DTA_PROGRAMME 321_16-18-20-22-24 Rue Clemenceau
ALBATROS SCHEIDER

77430 CHAMPAGNE SUR SEINE

DTA_321_16-18-20-22-24 Rue
Clemenceau 28/04/2020 - 16:41

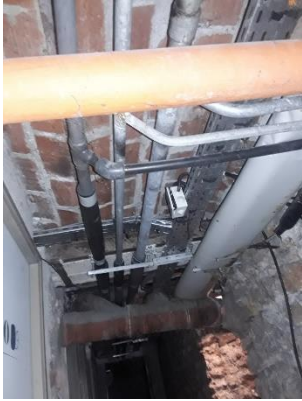
Identification : P010
Pièce et étage : Circulation cave 2 R-1
Localisation : Canalisation
Parties d'ouvrages ou de composants : Autres (Calorifugeage)
Descriptif Laboratoire : Matériau noir en mousse
Résultat (justification) : Amiante non détectée (RESULTAT ANALYSE)

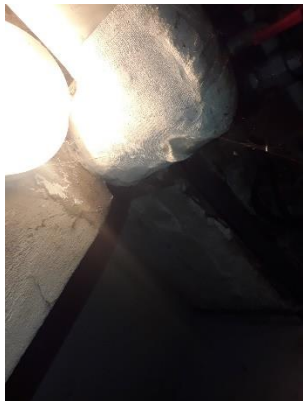
Identification : P011
Pièce et étage : Accueil R-1
Localisation : Canalisation
Parties d'ouvrages ou de composants : Autres (Calorifugeage)
Descriptif Laboratoire : Toile blanche plâtrée en vrac + matériau fibreux jaune en faible quantité non séparable
Résultat (justification) : Amiante non détectée (RESULTAT ANALYSE)

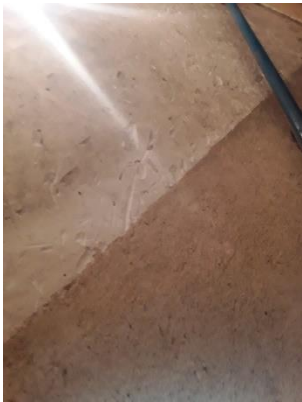
Identification : P012
Pièce et étage : Cage d'escalier 2 R-1
Localisation : Mur C
Parties d'ouvrages ou de composants : Autres (Enduit projeté)
Descriptif Laboratoire : Peinture non séparable + enduit plâtreux blanc non séparable
Résultat (justification) : Amiante non détectée (RESULTAT ANALYSE)

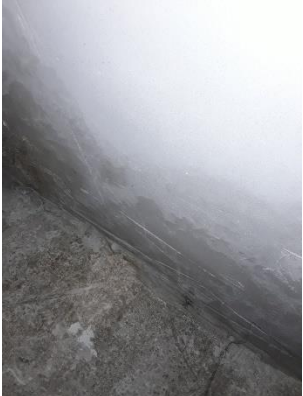
Identification : P015
Pièce et étage : Demi palier 3 R+4
Localisation : Plafond
Parties d'ouvrages ou de composants : Autres (Enduit projeté)
Descriptif Laboratoire : Peinture non séparable + enduit plâtreux blanc non séparable
Résultat (justification) : Amiante non détectée (RESULTAT ANALYSE)

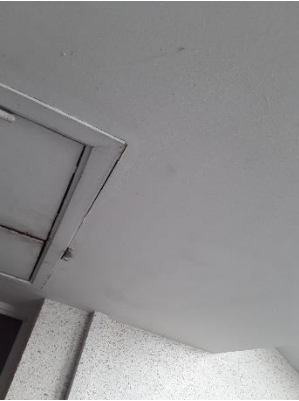
Identification : P025
Pièce et étage : Palier 4 R+4
Localisation : Plafond
Parties d'ouvrages ou de composants : Autres (Enduit projeté)
Descriptif Laboratoire : Peinture non séparable + enduit plâtreux blanc en vrac non séparable
Résultat (justification) : Amiante non détectée (RESULTAT ANALYSE)

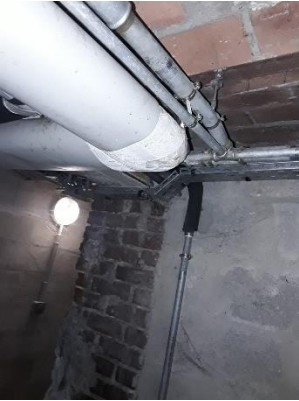
Identification : P031 (Fr1)
Pièce et étage : Circulation cave 4 R-1
Localisation : Canalisation
Parties d'ouvrages ou de composants : Autres (Calorifugeage)
Descriptif Laboratoire : Toile blanche enduite
Résultat (justification) : Amiante non détectée (RESULTAT ANALYSE)

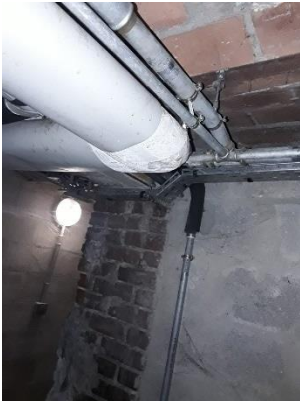
Identification : P031 (Fr2)
Pièce et étage : Circulation cave 4 R-1
Localisation : Canalisation
Parties d'ouvrages ou de composants : Autres (Calorifugeage)
Descriptif Laboratoire : Matériau fibreux jaune
Résultat (justification) : Amiante non détectée (RESULTAT ANALYSE)

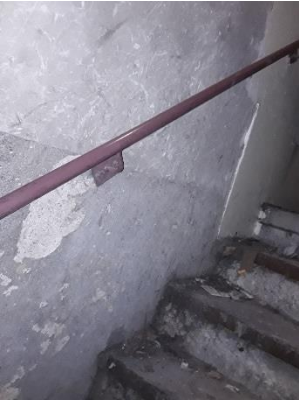
Identification : P032
Pièce et étage : Cage d'escalier 4 R-1
Localisation : Mur A
Parties d'ouvrages ou de composants : Autres (Enduit projeté)
Descriptif Laboratoire : Peinture non séparable + enduit plâtreux beige non séparable
Résultat (justification) : Amiante non détectée (RESULTAT ANALYSE)

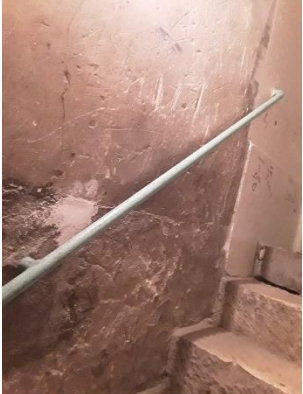
Identification : P041
Pièce et étage : Cage d'escalier 5 R-1
Localisation : Mur C
Parties d'ouvrages ou de composants : Autres (Enduit projeté)
Descriptif Laboratoire : Peinture non séparable + enduit plâtreux blanc en vrac non séparable + matériau gris en vrac non séparable
Résultat (justification) : Amiante non détectée (RESULTAT ANALYSE)

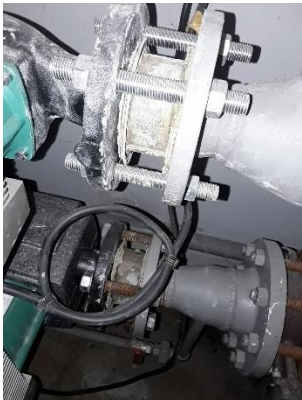
Identification : P042
Pièce et étage : Chaufferies RC - ZONE 1
Localisation : Canalisation
Parties d'ouvrages ou de composants : Autres (Joint de bride)
Descriptif Laboratoire : Peinture non séparable + matériau compact rouge + matériau compact vert non séparable
Résultat (justification) : Amiante non détectée (RESULTAT ANALYSE)

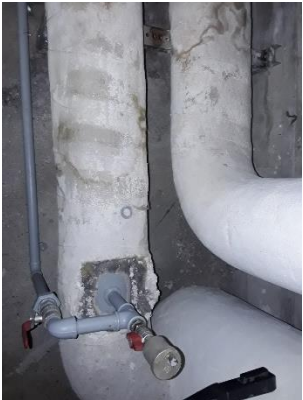
Identification : P043 (Fr1)
Pièce et étage : Chaufferies RC - ZONE 1
Localisation : Canalisation
Parties d'ouvrages ou de composants : Autres (Calorifugeage)
Descriptif Laboratoire : Toile blanche plâtrée
Résultat (justification) : Amiante non détectée (RESULTAT ANALYSE)

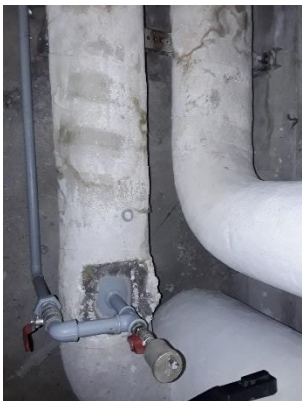
Identification : P043 (Fr2)
Pièce et étage : Chaufferies RC - ZONE 1
Localisation : Canalisation
Parties d'ouvrages ou de composants : Autres (Calorifugeage)
Descriptif Laboratoire : Matériau fibreux jaune avec poussières
Résultat (justification) : Amiante non détectée (RESULTAT ANALYSE)

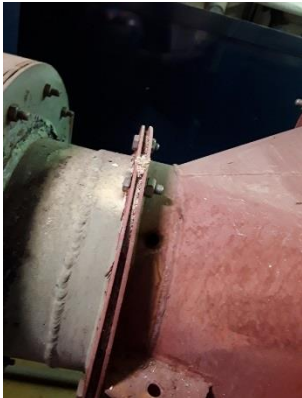
Identification : P046
Pièce et étage : Chaufferies RC - ZONE 1
Localisation : Chaudière
Parties d'ouvrages ou de composants : Autres (Joint de brûleurs)
Descriptif Laboratoire : Matériau fibreux beige avec poussières
Résultat (justification) : Amiante détecté (RESULTAT ANALYSE)

N de dossier	DTA_321_16-18-20-22-24 Rue Clemenceau
Date du contrôle	03/02/2020
Bâtiment	Bâtiment collectif
Pièce ou zone homogène	Chaufferies
Élément	Joint de brûleurs
Repérage	P046
Résultat	EP
