Rapport de repérage des matériaux et produits contenant de l'amiante à intégrer au Dossier technique Amiante

DTA_PROGRAMME 321_4-6-8-10-12-14 Rue Clemenceau
4-6-8-10-12-14 Rue Clemenceau

77430 CHAMPAGNE SUR SEINE

DTA_321_4-6-8-10-12-14 Rue
Clemenceau 03/03/2020 - 14:22

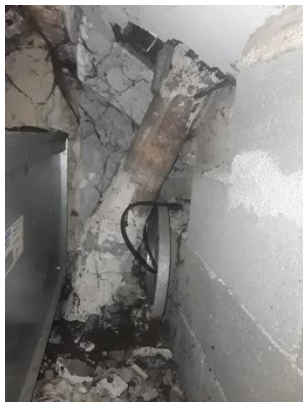
Identification : P002
Pièce et étage : Comble de l'entrée n 14 R+5
Localisation : Conduits
Parties d'ouvrages ou de composants : Autres (Conduit Amiante ciment)
Descriptif Laboratoire : Matériau gris en vrac hétérogène avec fibres visibles
Résultat (justification) : Amiante détecté (RESULTAT ANALYSE)

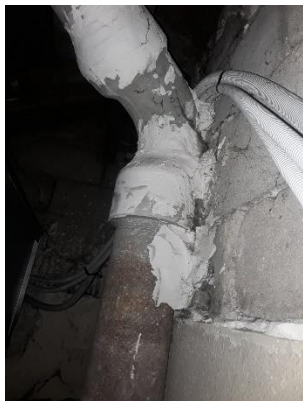
Identification : P014
Pièce et étage : Comble de l'entrée n 10 R+5
Localisation : Conduits
Parties d'ouvrages ou de composants : Autres (Conduit Amiante ciment)
Descriptif Laboratoire : Matériau gris en vrac hétérogène avec fibres visibles
Résultat (justification) : Amiante détecté (RESULTAT ANALYSE)

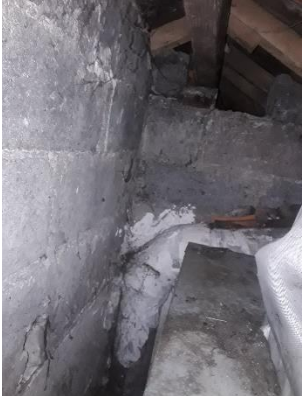
Identification : P020
Pièce et étage : Comble de l'entrée n 8 R+5
Localisation : Conduits
Parties d'ouvrages ou de composants : Autres (Conduit Amiante ciment)
Descriptif Laboratoire : Matériau compact gris hétérogène avec fibres visibles
Résultat (justification) : Amiante détecté (RESULTAT ANALYSE)
