Rapport de repérage des matériaux et produits contenant de l'amiante à intégrer au Dossier technique Amiante

Bien concerné DTA_PROGRAMME 321_54-56 Rue de la Liberation 54-56 Rue de la Liberation 77430 CHAMPAGNE SUR SEINE	Propriétaire HABITAT 77-OPH DE SEINE ET MARNE 10 AVENUE CHARLES PEGUY 77000 MELUN Donneur d'ordre HABITAT 77-OPH DE SEINE ET MARNE 10 AVENUE CHARLES PEGUY 77000 MELUN
---	---

Date du rapport : 04/03/2020 Date de visite : 30/01/2020 Fait à : VILLEPINTE Référence du dossier : OPH77_DTA Référence du rapport : DTA_321_54-56 Rue de la Liberation 04/03/2020 - 13:28 Nombre de prélèvements : 12	Auteur du rapport : Lyes IZABACHENE Fonction : Opérateur de repérage Certificat de compétence : n° 1378 Délivré par : GINGER Contrat d'assurance : AXA France 313 Terrasses de l'Arche 92727 NANTERRE CEDEX	
--	---	--

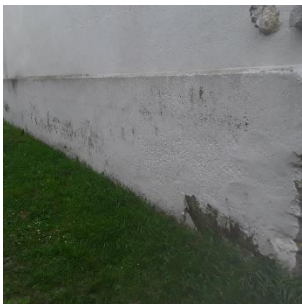
Identification : P001
Pièce et étage : Soubassement 1 FACADES
Localisation : Mur D
Parties d'ouvrages ou de composants : Autres (Enduit)
Descriptif Laboratoire : Peinture avec poussières non séparable + enduit gris en vrac hétérogène
Résultat (justification) : Amiante non détectée (RESULTAT ANALYSE)

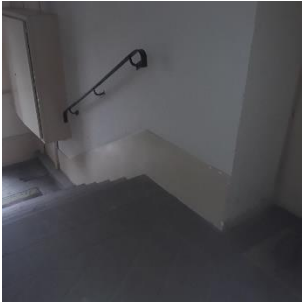
Identification : P002
Pièce et étage : Palier 2 RC
Localisation : Mur I
Parties d'ouvrages ou de composants : Autres (Enduit projeté)
Descriptif Laboratoire : Peinture non séparable + enduit plâtreux blanc en vrac + matériau beige non séparable
Résultat (justification) : Amiante détecté (RESULTAT ANALYSE)

N de dossier	DTA_321_54-56 Rue de la Liberation
Date du contrôle	30/01/2020
Bâtiment	Bâtiment collectif
Pièce ou zone homogène	Palier 2
Élément	Enduit projeté
Repérage	P002
Résultat	EP

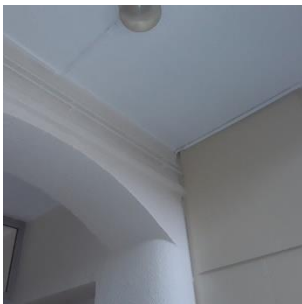
Identification : P003
Pièce et étage : Palier 2 RC
Localisation : Plafond
Parties d'ouvrages ou de composants : Autres (Enduit projeté)
Descriptif Laboratoire : Peinture non séparable + enduit plâtreux blanc en vrac
Résultat (justification) : Amiante non détectée (RESULTAT ANALYSE)

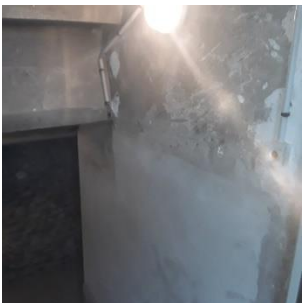
Identification : P004
Pièce et étage : Accès caves ESC 54 RC
Localisation : Mur A
Parties d'ouvrages ou de composants : Autres (Enduit)
Descriptif Laboratoire : Matériau gris non séparable + enduit plâtreux blanc en vrac
Résultat (justification) : Amiante non détectée (RESULTAT ANALYSE)

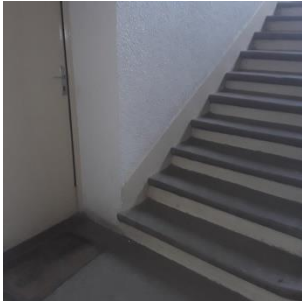
Identification : P005
Pièce et étage : Palier 1 RC
Localisation : Mur F
Parties d'ouvrages ou de composants : Autres (Enduit projeté)
Descriptif Laboratoire : Peintures multiples non séparable + enduit plâtreux blanc en vrac + enduit plâtreux beige non séparable
Résultat (justification) : Amiante détecté (RESULTAT ANALYSE)

N de dossier	DTA_321_54-56 Rue de la Liberation
Date du contrôle	30/01/2020
Bâtiment	Bâtiment collectif
Pièce ou zone homogène	Palier 1
Élément	Enduit projeté
Repérage	P005
Résultat	EP

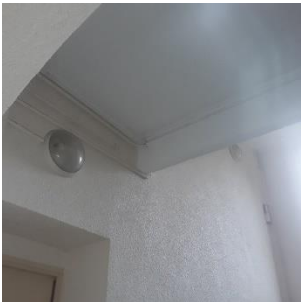
Identification : P006
Pièce et étage : Palier 1 RC
Localisation : Plafond
Parties d'ouvrages ou de composants : Autres (Enduit projeté)
Descriptif Laboratoire : Peinture non séparable + enduit plâtreux blanc en vrac
Résultat (justification) : Amiante non détectée (RESULTAT ANALYSE)

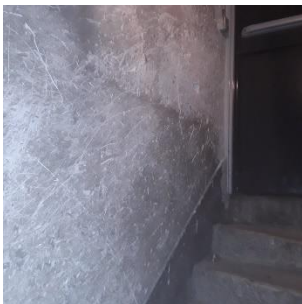
Identification : P007
Pièce et étage : Accès caves ESC 56 RC
Localisation : Mur C
Parties d'ouvrages ou de composants : Autres (Enduit)
Descriptif Laboratoire : Matériau gris non séparable + enduit plâtreux blanc en vrac
Résultat (justification) : Amiante non détectée (RESULTAT ANALYSE)

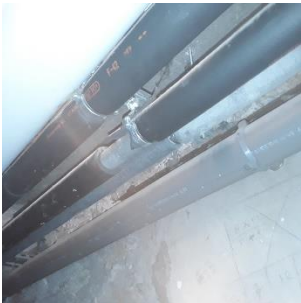
Identification : P008
Pièce et étage : Circulation caves NC
Localisation : Conduits
Parties d'ouvrages ou de composants : Autres (Calorifugeage)
Descriptif Laboratoire : Matériau noir en mousse avec poussières
Résultat (justification) : Amiante non détectée (RESULTAT ANALYSE)

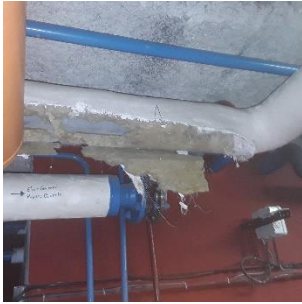
Identification : P009
Pièce et étage : Chaufferies R-1
Localisation : Conduits
Parties d'ouvrages ou de composants : Autres (Bande de calorifugeage)
Descriptif Laboratoire : Peinture non séparable + toile fibreuse blanche non séparable + matériau plâtreux blanc non séparable + matériau fibreux jaune
Résultat (justification) : Amiante non détectée (RESULTAT ANALYSE)

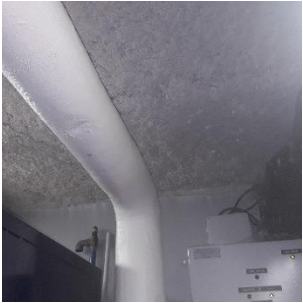
Identification : P010
Pièce et étage : Chaufferies R-1
Localisation : Plafond
Parties d'ouvrages ou de composants : Autres (Flocage)
Descriptif Laboratoire : Matériau cotonneux beige avec poussières
Résultat (justification) : Amiante non détectée (RESULTAT ANALYSE)

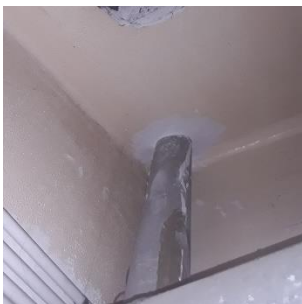
Identification : P011
Pièce et étage : Combles 1 R+4
Localisation : Conduits
Parties d'ouvrages ou de composants : Autres (Conduit Amiante ciment)
Descriptif Laboratoire : Fibrociment gris avec fibres visibles
Résultat (justification) : Amiante détecté (RESULTAT ANALYSE)

N de dossier	DTA_321_54-56 Rue de la Liberation
Date du contrôle	30/01/2020
Bâtiment	Bâtiment collectif
Pièce ou zone homogène	Combles 1
Élément	Conduit Amiante ciment
Repérage	P011
Résultat	AC1

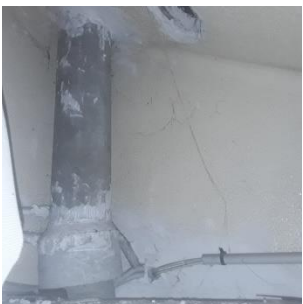
Identification : P012
Pièce et étage : Combles 2 R+4
Localisation : Conduits
Parties d'ouvrages ou de composants : Autres (Conduit Amiante ciment)
Descriptif Laboratoire : Fibrociment gris avec fibres visibles
Résultat (justification) : Amiante détecté (RESULTAT ANALYSE)

N de dossier	DTA_321_54-56 Rue de la Liberation
Date du contrôle	30/01/2020
Bâtiment	Bâtiment collectif
Pièce ou zone homogène	Combles 2
Élément	Conduit Amiante ciment
Repérage	P012
Résultat	AC1
