# Rapport de repérage des matériaux et produits contenant de l'amiante à intégrer au Dossier technique Amiante

DTA\_PROGRAMME 321\_55-57 Rue de la Liberation  
55-57 Rue de la Liberation  
77430 CHAMPAGNE SUR SEINE

**Date du rapport :** 28/04/2020

DTA\_321\_55-57 Rue de la Liberation  
28/04/2020 - 16:50

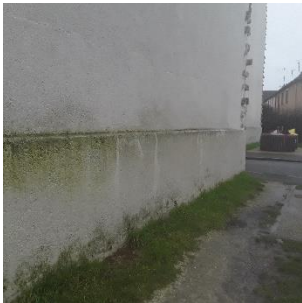
Identification : P001
Pièce et étage : Soubassement 1 FACADES
Localisation : Mur D
Parties d'ouvrages ou de composants : Autres (Enduit)
Descriptif Laboratoire : Peinture avec poussières non séparable + enduit plâtreux blanc non séparable + matériau gris en faible quantité hétérogène non séparable
Résultat (justification) : Amiante non détectée (RESULTAT ANALYSE)

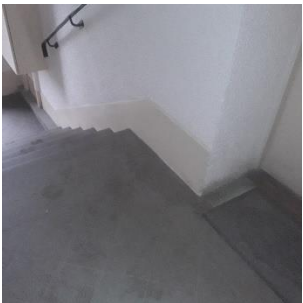
Identification : P002
Pièce et étage : Palier 2 RC
Localisation : Mur I
Parties d'ouvrages ou de composants : Autres (Enduit projeté)
Descriptif Laboratoire : Peintures multiples non séparable + enduit plâtreux blanc non séparable + matériau gris non séparable
Résultat (justification) : Amiante non détectée (RESULTAT ANALYSE)

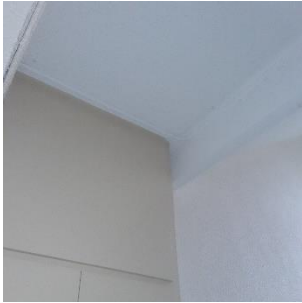
Identification : P003 (Fr1)
Pièce et étage : Palier 2 RC
Localisation : Plafond
Parties d'ouvrages ou de composants : Autres (Enduit projeté)
Descriptif Laboratoire : Peinture non séparable + enduit plâtreux blanc
Résultat (justification) : Amiante non détectée (RESULTAT ANALYSE)

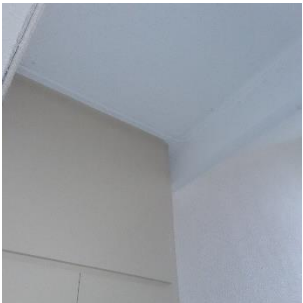
Identification : P003 (Fr2)
Pièce et étage : Palier 2 RC
Localisation : Plafond
Parties d'ouvrages ou de composants : Autres (Enduit projeté)
Descriptif Laboratoire : Matériau gris
Résultat (justification) : Amiante non détectée (RESULTAT ANALYSE)

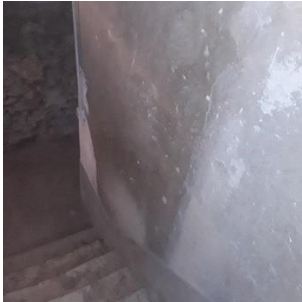
Identification : P004
Pièce et étage : Accès caves ESC 57 RC
Localisation : Mur A
Parties d'ouvrages ou de composants : Autres (Enduit)
Descriptif Laboratoire : Peinture non séparable + enduit plâtreux blanc
Résultat (justification) : Amiante non détectée (RESULTAT ANALYSE)

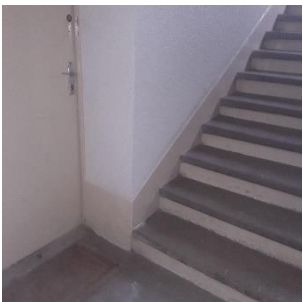
Identification : P005
Pièce et étage : Palier 1 RC
Localisation : Mur F
Parties d'ouvrages ou de composants : Autres (Enduit projeté)
Descriptif Laboratoire : Peintures multiples non séparable + enduit plâtreux blanc non séparable + matériau gris non séparable
Résultat (justification) : Amiante non détectée (RESULTAT ANALYSE)

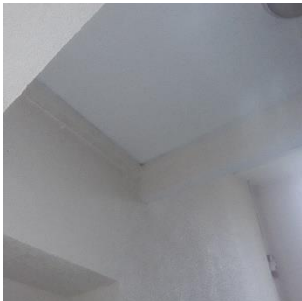
Identification : P006
Pièce et étage : Palier 1 RC
Localisation : Plafond
Parties d'ouvrages ou de composants : Autres (Enduit projeté)
Descriptif Laboratoire : Peinture non séparable + enduit plâtreux blanc
Résultat (justification) : Amiante non détectée (RESULTAT ANALYSE)

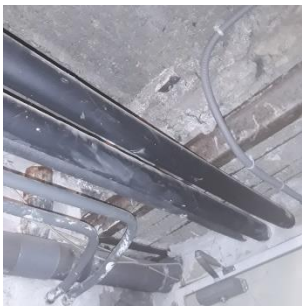
<b>Identification :</b> P008
<b>Pièce et étage :</b> Couloir caves ESC 57 NC
<b>Localisation :</b> Conduits
<b>Parties d'ouvrages ou de composants :</b> Autres (Calorifugeage)
<b>Descriptif Laboratoire :</b> Matériau noir en mousse
<b>Résultat (justification) :</b> Amiante non détectée (RESULTAT ANALYSE)

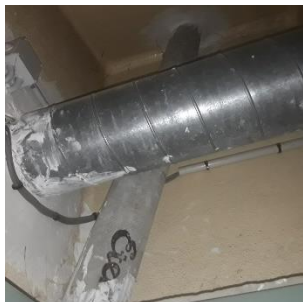
<b>Identification :</b> P009
<b>Pièce et étage :</b> Combles ESC 55 R-1
<b>Localisation :</b> Conduits
<b>Parties d'ouvrages ou de composants :</b> Autres (Conduit Amiante ciment)
<b>Descriptif Laboratoire :</b> Fibrociment gris avec fibres visibles
<b>Résultat (justification) :</b> Amiante détecté (RESULTAT ANALYSE)

<b>N de dossier</b>	DTA_321_55-57 Rue de la Liberation
<b>Date du contrôle</b>	30/01/2020
<b>Bâtiment</b>	Bâtiment collectif
<b>Pièce ou zone homogène</b>	Combles ESC 55
<b>Élément</b>	Conduit Amiante ciment
<b>Repérage</b>	P009
<b>Résultat</b>	EP

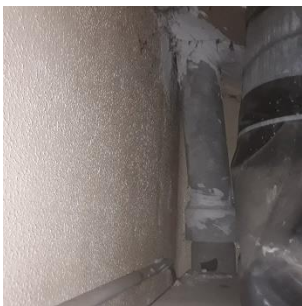
Pièce et Etage	Ouvrage ou composant de la construction	Localisation	Partie d'ouvrage ou de composant à inspecter ou à sonder	Identification	Justification	Evaluation	Commentaire
Chaufferies - R-1	Autres	Conduits	Conduit Amiante ciment	P009	RESULTAT ANALYSE	EP	
Chaufferies - R-1	Autres	Plafond	Conduit Amiante ciment	P010	RESULTAT ANALYSE	EP

<b>Identification :</b> P010
<b>Pièce et étage :</b> Combles 2 R-1
<b>Localisation :</b> Conduits
<b>Parties d'ouvrages ou de composants :</b> Autres (Conduit Amiante ciment)
<b>Descriptif Laboratoire :</b> Fibrociment gris avec fibres visibles
<b>Résultat (justification) :</b> Amiante détecté (RESULTAT ANALYSE)

<b>N de dossier</b>	DTA_321_55-57 Rue de la Liberation
<b>Date du contrôle</b>	30/01/2020
<b>Bâtiment</b>	Bâtiment collectif
<b>Pièce ou zone homogène</b>	Combles 2
<b>Élément</b>	Conduit Amiante ciment
<b>Repérage</b>	P010
<b>Résultat</b>	EP

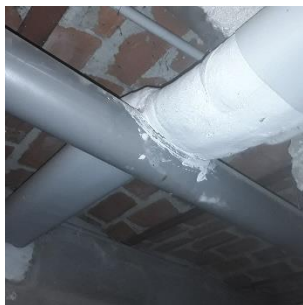
<b>Identification :</b> P011
<b>Pièce et étage :</b> Couloir caves ESC 57 R+4
<b>Localisation :</b> Conduits
<b>Parties d'ouvrages ou de composants :</b> Autres (Bande de calorifugeage)
<b>Descriptif Laboratoire :</b> Peinture non séparable + toile fibreuse blanche non séparable + matériau fibreux jaune avec poussières
<b>Résultat (justification) :</b> Amiante non détectée (RESULTAT ANALYSE)
