Rapport de mission de repérage des matériaux et produits contenant de l'amiante avant travaux ultérieurs.

Rapport : 2016-07-005 LD DAT PMR 56 LIBERATION 321LAC0102 OPH77
Date d'intervention : 07 juillet 2016

56 rue de la Libération
77430 CHAMPAGNE SUR SEINE

AMIANTE Avant Travaux :
Salle de bains : Remplacement de la baignoire par un bac à douche + raccord de carrelage

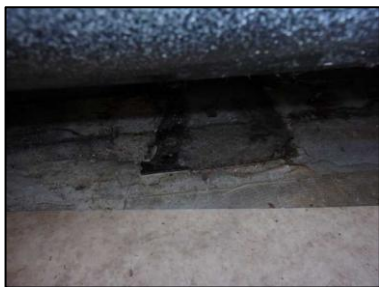
Matériaux et produits	Localisation	Numéro de prélèvement	Numéro d'analyse	Photo
Autres matériaux (Matériau souple bitumineux)	-1ER Droite-Salle de Bains (Sol sous baignoire)	ECH-N°001	16H021140-001

Photo N° 3 ECH-N°001 -1ER
Droite-Salle de Bains Sol sous
baignoire Matériau souple
bitumineux

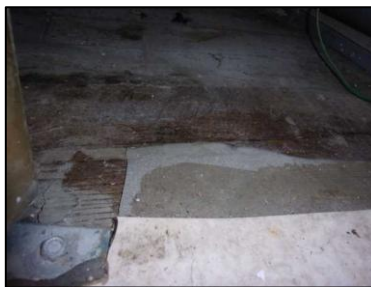
Autres matériaux (Colle jaune)	-1ER Droite-Salle de Bains (Sol sous baignoire)	ECH-N°002	16H021140-002

Photo N° 4 ECH-N°002 -1ER
Droite-Salle de Bains Sol sous
baignoire Colle jaune

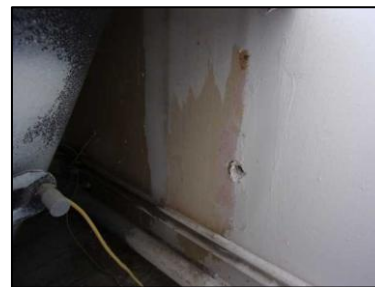
Autres matériaux (Peinture / plâtre)	-1ER Droite-Salle de Bains (Murs)	ECH-N°003	16H021140-003

Photo N° 5 ECH-N°003 -1ER
Droite-Salle de Bains Murs
Peinture / plâtre

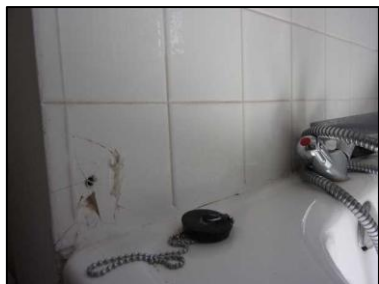
Autres matériaux (Faïence / plâtre)	-1ER Droite-Salle de Bains (Murs)	ECH-N°004	16H021140-004

Photo N° 6 ECH-N°004 -1ER
Droite-Salle de Bains Murs
Faïence / plâtre

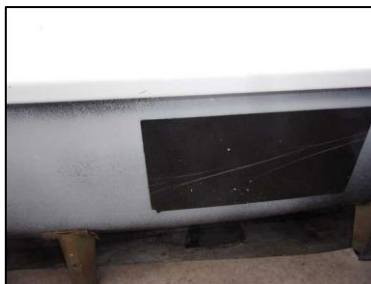
Autres matériaux (Plaque bitumineuse anti-bruit)	-1ER Droite-Salle de Bains (Baignoire)	ECH-N°005	16H021140-005

Photo N° 7 ECH-N°005 -1ER
Droite-Salle de Bains Baignoire
Plaque bitumineuse anti-bruit

005 (1)	N° 5 - Salle d'eau - Baignoire - Plaque noire anti-bruit	Matériau souple bitumineux (noir)	MET *	1	Calcination et attaque acide (méthode interne de traitement)	Fibres d'amiante non détectées
