Rapport de mission de repérage des matériaux et produits contenant de l'amiante avant réalisation de travaux

1 PLACE SCHNEIDER LGT 837

| RAPPORT N° : | 321LAA0001 | Laboratoire d'Analyses : | ITGA |

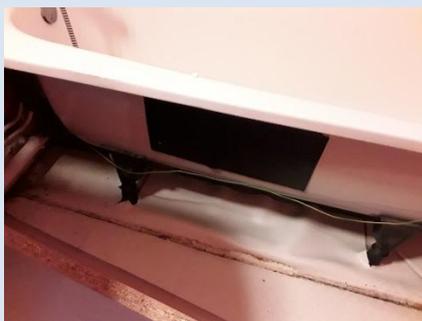
| PRELEVEMENT : 321LAA0001P002 | | | |

| PRELEVEMENT : 321LAA0001P001 | | | |
|---|---|---|---|
| Sous baignoire | | Amiante non détecté | |

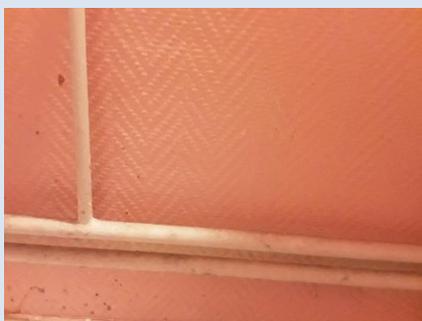
| PRELEVEMENT : 321LAA0001P003 | | | |

| PRELEVEMENT : 321LAA0001P002 | | | |
|---|--|---|---|
| Mur A | | Amiante non détecté | |

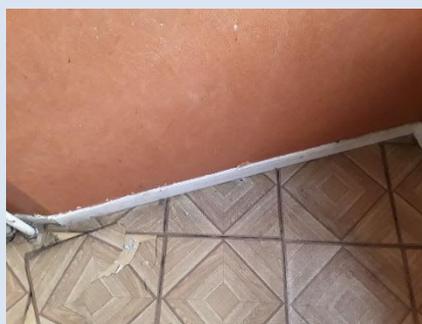
| PRELEVEMENT : 321LAA0001P004 | | | |

| PRELEVEMENT : 321LAA0001P003 | | | |
|---|---|---|---|
| Mur A | | Amiante non détecté | |

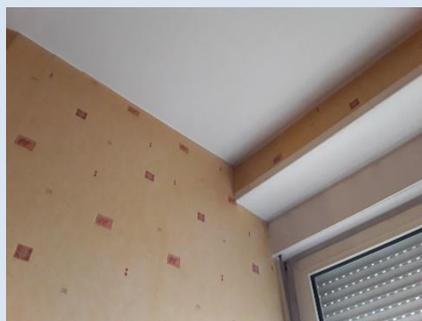
| PRELEVEMENT : 321LAA0001P005 | | | |

| PRELEVEMENT : 321LAA0001P004 | | | |
|---|---|---|---|
| Plafonds | | Amiante non détecté | |

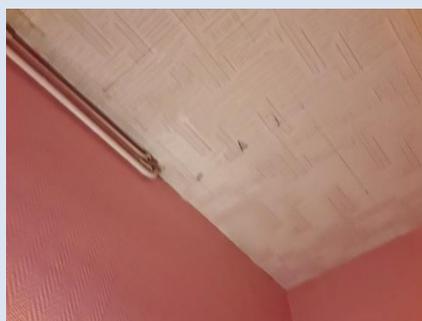
| PRELEVEMENT : 321LAA0001P006 | | | |

| PRELEVEMENT : 321LAA0001P005 | | | |
|---|---|---|---|
| Plafond | | Amiante non détecté | |

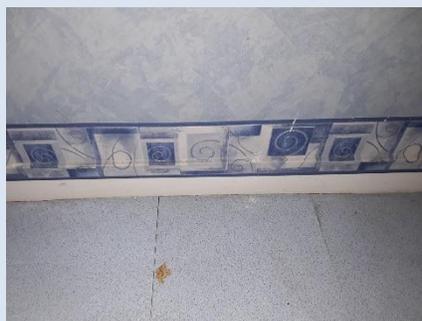
| PRELEVEMENT : 321LAA0001P007 | | | |

| PIECE | ETAGE | ELEMENTS | DESCRIPTIF LABORATOIRE | REPERAGE | Echantillon | METHODE | ETAT | RESULTAT |
|---|---|---|---|---|---|---|---|---|
| Chambre | | Enduit / Peinture béton | Enduit plâtreux blanc en vrac + papier non séparable + peinture non séparable | Mur A | 321LAA0001P006 | RESULTAT ANALYSE | BON ETAT | Amiante détecté (Chrysotile) |

| PRELEVEMENT : 321LAA0001P006 | | | |
|---|---|---|---|
| Mur A | | Amiante détecté (Chrysotile) | |

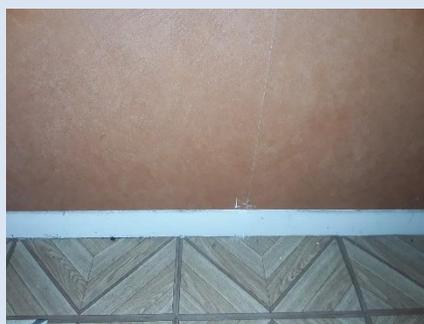
| PRELEVEMENT : 321LAA0001P008 | | | |

| PRELEVEMENT : 321LAA0001P007 | | | |
|---|---|---|---|
| Mur B | | Amiante non détecté | |

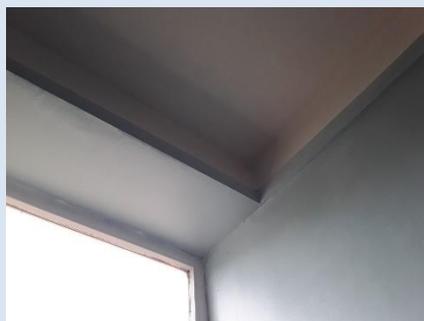
| PRELEVEMENT : 321LAA0001P009 | | | |

| PIECE | ETAGE | ELEMENTS | DESCRIPTIF LABORATOIRE | REPERAGE | Echantillon | METHODE | ETAT | RESULTAT |
|---|---|---|---|---|---|---|---|---|
| Entrée | | Enduit / Peinture béton | Enduit plâtreux blanc en vrac + peinture non séparable | Plafond | 321LAA0001P008 | RESULTAT ANALYSE | BON ETAT | Amiante détecté (Chrysotile) |

| PRELEVEMENT : 321LAA0001P008 | | | |
|---|--|---|---|
| Plafond | | Amiante détecté (Chrysotile) | |

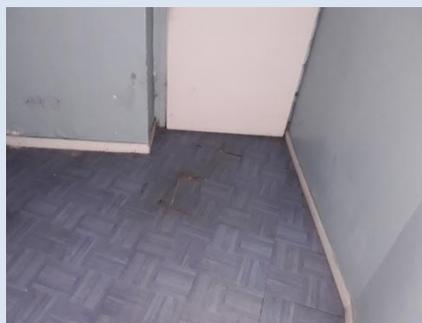
| PRELEVEMENT : 321LAA0001P010 | | | |

| PRELEVEMENT : 321LAA0001P009 | | | |
|---|--|---|---|
| Sol | | Amiante non détecté | |

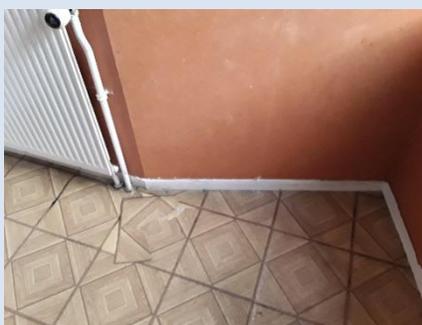
| PRELEVEMENT : 321LAA0001P011 | | | |

| PRELEVEMENT : 321LAA0001P010 | | | |
|---|--|---|---|
| Sol | | Amiante non détecté | |

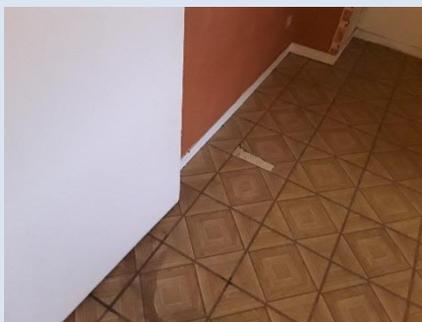
| PRELEVEMENT : 321LAA0001P012 | | | |

| PRELEVEMENT : 321LAA0001P011 | | | |
|---|---|---|---|
| Sol | | Fr1:Amiante non détecté | |

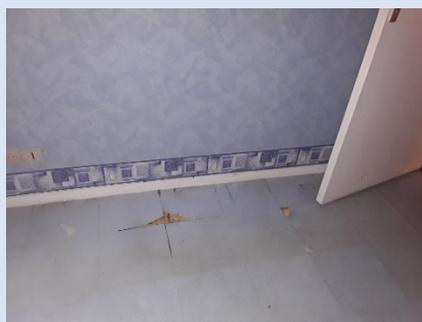
| PRELEVEMENT : 321LAA0001P013 | | | |

| PIECE | ETAGE | ELEMENTS | DESCRIPTIF LABORATOIRE | REPERAGE | Echantillon | METHODE | ETAT | RESULTAT |
|---|---|---|---|---|---|---|---|---|
| Chambre | | Dalle de sol | Revêtement cassant bleu + colle polymère jaune non séparable + revêtement souple beige + colle polymère jaune non séparable + matériau beige en vrac | Sol | 321LAA0001P012 | RESULTAT ANALYSE | DEGRADATION PARTIELLE | Présence de fibres d'amiante (*) |

| PRELEVEMENT : 321LAA0001P012 | | | |
|---|--|---|---|
| Sol | | Présence de fibres d'amiante (*) | |

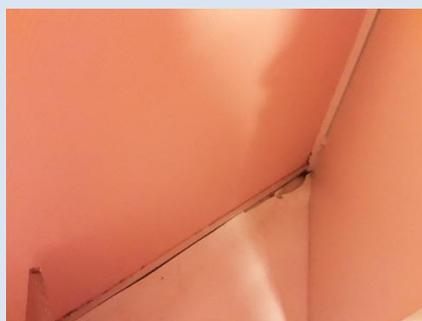
| PRELEVEMENT : 321LAA0001P013 | | | |
|---|---|---|---|
| Sol | | Amiante non détecté | |
