## Rapport de mission de repérage des matériaux et produits contenant de l'amiante avant réalisation de travaux

1 PLACE SCHNEIDER

MODULE 321LAA0003  
77430 CHAMPAGNE SUR SEINE

RAPPORT N° :	321LAA0003	Laboratoire d'Analyses :	ITGA
Repérage réalisé le :	18/04/2019	Adresse laboratoire :	3 RUE ARMAND HERPIN LACROIX - CS 46537 35065 RENNES CEDEX
Accompagnateur :		Numéro d'accréditation :	1-5967
Par :	Mostefa BENAOUA	Organisme d'assurance professionnelle :	AXA France
N° certificat :	CPDI 3541	Adresse assurance :	313 Terrasses de l'Arche 92727 NANTERRE CEDEX
Date d'obtention :	27/12/2017	N° de contrat d'assurance :	10158549604
Organisme certificateur	I.CERT PARC EDONIA - BAT G - RUE DE LA TERRE VICTORIA - 35760 SAINT GREGOIRE	Date de validité :	31/12/2019

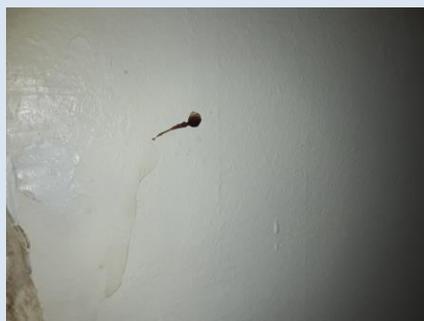
PRELEVEMENT : 321LAA0003P002			
NOM DU CLIENT	NUMERO DU DOSSIER	PIECE OU LOCAL	
OPH77	321LAA0003 18/04/2019	Salle de bains (RC)	
ELEMENT	DESCRIPTIF DU LABORATOIRE	DATE DE PRELEVEMENT	NOM DE L'OPERATEUR
Enduit / Peinture	Enduit plâtreux blanc en vrac + peinture non séparable	18/04/2019	BENAOUDA Mostefa
LOCALISATION		RESULTAT	
Mur C		Amiante non détecté

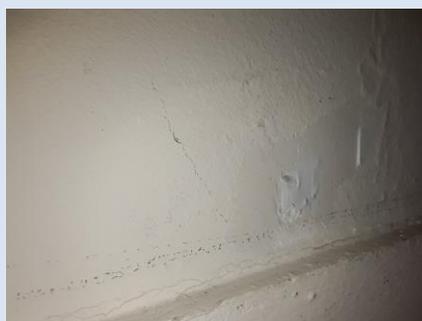
PRELEVEMENT : 321LAA0003P003			
NOM DU CLIENT	NUMERO DU DOSSIER		PIECE OU LOCAL
OPH77	321LAA0003 18/04/2019		Salle de bains (RC)
ELEMENT	DESCRIPTIF DU LABORATOIRE	DATE DE PRELEVEMENT	NOM DE L'OPERATEUR
Enduit / Peinture	Enduit plâtreux blanc en vrac + peinture non séparable + carton non séparable	18/04/2019	BENAOUDA Mostefa
LOCALISATION		RESULTAT	
Mur A		Amiante non détecté

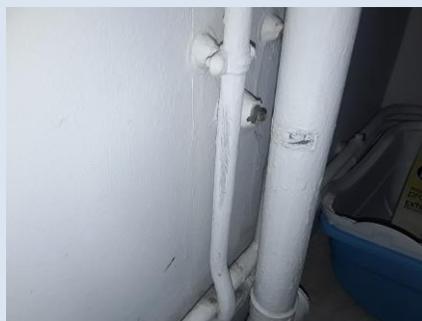
PRELEVEMENT : 321LAA0003P004			
NOM DU CLIENT	NUMERO DU DOSSIER		PIECE OU LOCAL
OPH77	321LAA0003 18/04/2019		Salle de bains (RC)
ELEMENT	DESCRIPTIF DU LABORATOIRE	DATE DE PRELEVEMENT	NOM DE L'OPERATEUR
Peinture	Matériau plâtreux blanc en faible quantité en vrac non séparable + peinture en faible quantité non séparable	18/04/2019	BENAOUDA Mostefa
LOCALISATION		RESULTAT	
Réseaux de distribution		Amiante non détecté

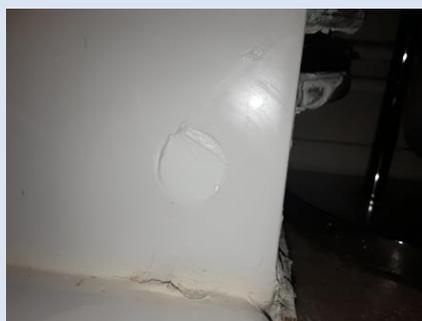
PRELEVEMENT : 321LAA0003P005			
NOM DU CLIENT	NUMERO DU DOSSIER	PIECE OU LOCAL	
OPH77	321LAA0003 18/04/2019	Salle de bains (RC)	
ELEMENT	DESCRIPTIF DU LABORATOIRE	DATE DE PRELEVEMENT	NOM DE L'OPERATEUR
Colle faïence	Colle beige en faible quantité en vrac + peinture non séparable	18/04/2019	BENAOUDA Mostefa
LOCALISATION		RESULTAT	
Mur C		Fr1:Amiante non détecté

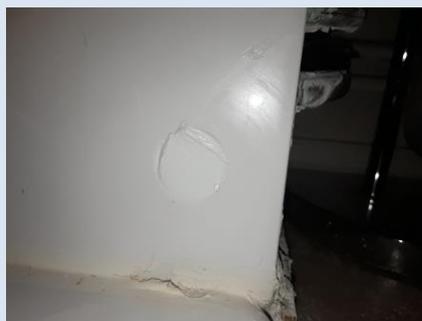
PRELEVEMENT : 321LAA0003P005			
NOM DU CLIENT	NUMERO DU DOSSIER	PIECE OU LOCAL	
OPH77	321LAA0003 18/04/2019	Salle de bains (RC)	
ELEMENT	DESCRIPTIF DU LABORATOIRE	DATE DE PRELEVEMENT	NOM DE L'OPERATEUR
Colle faïence	Carrelage	18/04/2019	BENAOUDA Mostefa
LOCALISATION		RESULTAT	
Mur C		Fr2:Amiante non détecté

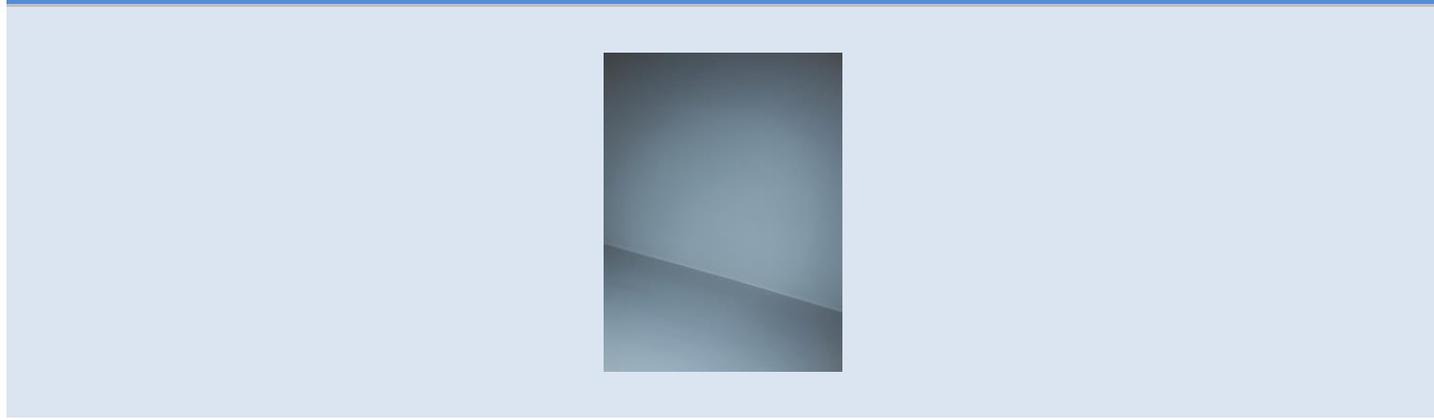
**PRELEVEMENT : 321LAA0003P006**

PIECE	ETAGE	ELEMENTS	DESCRIPTIF LABORATOIRE	Echantillon	REPERAGE	ETAT	RESULTAT
Salle de bains	RC	Enduit / Peinture	Enduit plâtreux blanc en vrac + peinture non séparable	321LAA0003P006	Plafond	BON ETAT	Amiante détecté (Chrysotile)

NOM DU CLIENT	NUMERO DU DOSSIER	PIECE OU LOCAL	
OPH77	321LAA0003 18/04/2019	Salle de bains (RC)	
ELEMENT	DESCRIPTIF DU LABORATOIRE	DATE DE PRELEVEMENT	NOM DE L'OPERATEUR
Enduit / Peinture	Enduit plâtreux blanc en vrac + peinture non séparable	18/04/2019	BENAOUDA Mostefa
LOCALISATION		RESULTAT	
Plafond		Amiante détecté (Chrysotile)

* Enduit plâtreux blanc en vrac + peinture non séparable	META (1)	1	07/05/2019	Présence de fibres d'amiante / Chrysotile
Réf dossier client : 321LAA0003-01 - 1 PLACE SCHNEIDER 77430 CHAMPAGNE SUR SEINE Réf échantillon client : 321LAA0003P007 / LOGEMENTS COLLECTIFS - - - / Salle de bains Mur A Colle faïence

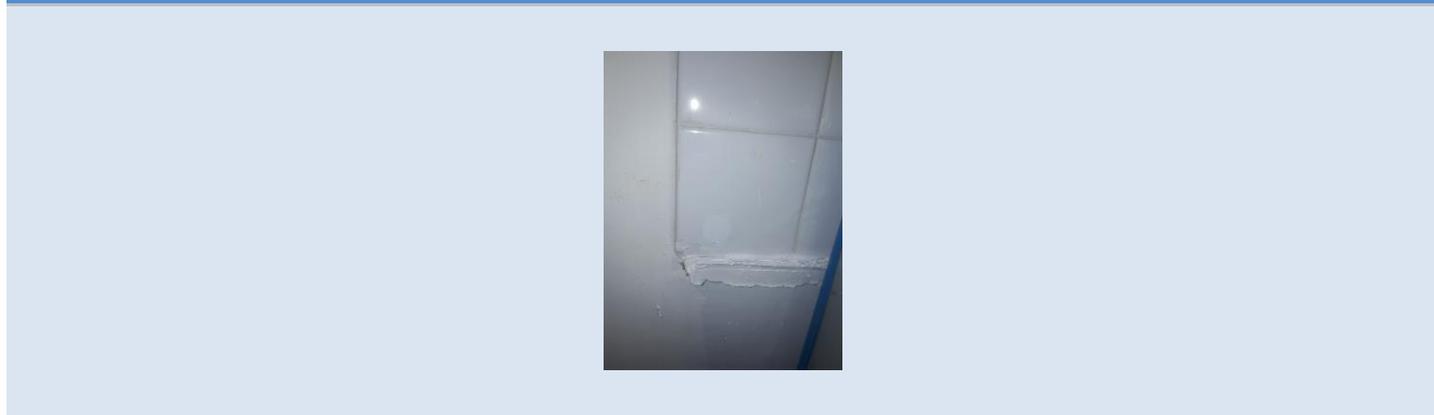
**PRELEVEMENT : 321LAA0003P007**

NOM DU CLIENT	NUMERO DU DOSSIER	PIECE OU LOCAL	
OPH77	321LAA0003 18/04/2019	Salle de bains (RC)	
ELEMENT	DESCRIPTIF DU LABORATOIRE	DATE DE PRELEVEMENT	NOM DE L'OPERATEUR
Colle faïence	Colle beige + matériau cartonné non séparable + couche plâtreuse blanche en faible quantité en vrac non séparable	18/04/2019	BENAOUDA Mostefa
LOCALISATION		RESULTAT	
Mur A		Fr1:Amiante non détecté
