Rapport de mission de repérage des matériaux et produits contenant de l'amiante avant réalisation de travaux

56 RUE DE LA LIBERATION

LOGEMENT 861
77430 CHAMPAGNE SUR SEINE

RAPPORT N° :	321LAC0203	Laboratoire d'Analyses :	ITGA
Repérage réalisé le :	29/08/2019	Adresse laboratoire :	3 RUE ARMAND HERPIN LACROIX - CS 46537 35065 RENNES CEDEX
Accompagnateur :		Numéro d'accréditation :	1-5967
Par :	Lyes IZABACHENE	Organisme d'assurance professionnelle :	AXA France
N° certificat :	1378	Adresse assurance :	313 Terrasses de l'Arche 92727 NANTERRE CEDEX
Date d'obtention :	03/09/2015	N° de contrat d'assurance :	10158549604
Organisme certificateur	CEBTP ZAC La Clef Saint Pierre - 12 Avenue Gay Lussac - 78990 ELANCOURT	Date de validité :	31/12/2019

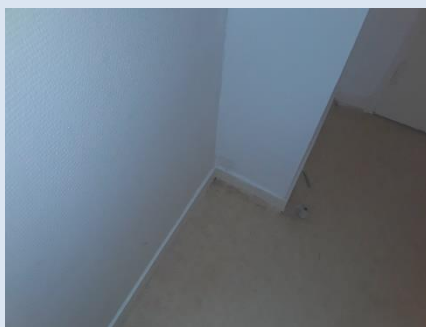
PIECE	ETAGE	ELEMENTS	DESCRIPTIF LABORATOIRE	Echantillon	REPERAGE	ETAT	RESULTAT
Entrée	R+2	Enduit / Peinture béton	Peintures multiples non séparable + toile fibreuse blanche non séparable + enduit plâtreux blanc	321LAC0203P001	Mur F	DEGRADATION PARTIELLE	Amiante détecté (Chrysotile)

PRELEVEMENT : 321LAC0203P001			
NOM DU CLIENT	NUMERO DU DOSSIER		PIECE OU LOCAL
OPH77	321LAC0203 29/08/2019		Entrée (R+2)
ELEMENT	DESCRIPTIF DU LABORATOIRE	DATE DE PRELEVEMENT	NOM DE L'OPERATEUR
Enduit / Peinture béton	Peintures multiples non séparable + toile fibreuse blanche non séparable + enduit plâtreux blanc	29/08/2019	IZABACHENE Lyes
LOCALISATION		RESULTAT	
Mur F		Amiante détecté (Chrysotile)	
EMPLACEMENT

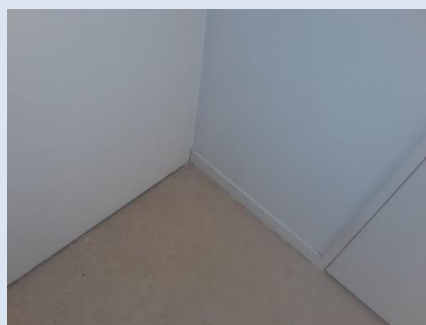
PRELEVEMENT : 321LAC0203P002			
NOM DU CLIENT	NUMERO DU DOSSIER	PIECE OU LOCAL	
OPH77	321LAC0203 29/08/2019	Entrée (R+2)	
ELEMENT	DESCRIPTIF DU LABORATOIRE	DATE DE PRELEVEMENT	NOM DE L'OPERATEUR
Enduit / Calicot	Peintures multiples non séparable + matériau plâtreux blanc non séparable + toile fibreuse blanche non séparable + carton non séparable + enduit plâtreux blanc en vrac	29/08/2019	IZABACHENE Lyes
LOCALISATION		RESULTAT	
Mur A		Amiante non détecté

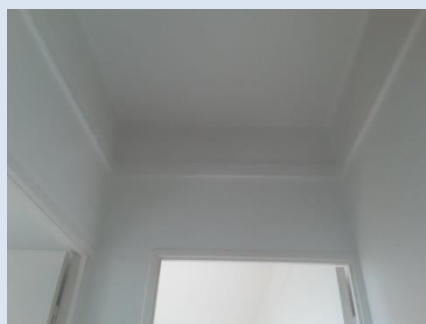
PRELEVEMENT : 321LAC0203P003			
NOM DU CLIENT	NUMERO DU DOSSIER	PIECE OU LOCAL	
OPH77	321LAC0203 29/08/2019	Entrée (R+2)	
ELEMENT	DESCRIPTIF DU LABORATOIRE	DATE DE PRELEVEMENT	NOM DE L'OPERATEUR
Enduit / Peinture	Peinture non séparable + toile fibreuse blanche non séparable + papier non séparable + enduit plâtreux blanc en vrac	29/08/2019	IZABACHENE Lyes
LOCALISATION		RESULTAT	
Plafond		Amiante non détecté

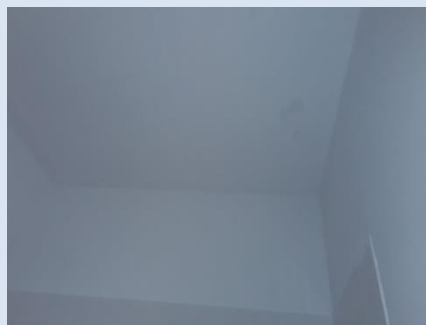
PIECE	ETAGE	ELEMENTS	DESCRIPTIF LABORATOIRE	Echantillon	REPERAGE	ETAT	RESULTAT	METHODE
Salle de bains	R+2	Enduit / Peinture	Peinture non séparable + enduit plâtreux blanc en vrac	321LAC0203P004	Plafond	DEGRADATION PARTIELLE	Amiante non détecté	RESULTAT ANALYSE

PRELEVEMENT : 321LAC0203P004			
NOM DU CLIENT	NUMERO DU DOSSIER		PIECE OU LOCAL
OPH77	321LAC0203 29/08/2019		Salle de bains (R+2)
ELEMENT	DESCRIPTIF DU LABORATOIRE	DATE DE PRELEVEMENT	NOM DE L'OPERATEUR
Enduit / Peinture	Peinture non séparable + enduit plâtreux blanc en vrac	29/08/2019	IZABACHENE Lyes
LOCALISATION		RESULTAT	
Plafond		Amiante non détecté
