Rapport de mission de repérage des matériaux et produits contenant de l'amiante avant réalisation de travaux

56 RUE DE LA LIBERATION LGT 863

77430 CHAMPAGNE SUR SEINE

RAPPORT N° :	321LAC0302	Laboratoire d'Analyses :	ITGA
Repérage réalisé le :	27/12/2017	Adresse laboratoire :	3 RUE ARMAND HERPIN LACROIX - CS 46537 35065 RENNES CEDEX
Accompagnateur :		Numéro d'accréditation :	1-5967
Par :	Gaetan BEDEL	Organisme d'assurance professionnelle :	ALLIANZ
N° certificat :	CPDI3869	Adresse assurance :	Direction Opérations Entreprises 5C Esplanade Charles de Gaulle 33081 BORDEAUX CEDEX
Date d'obtention :	22/04/2016	N° de contrat d'assurance :	55897385
Organisme certificateur	I.CERT PARC EDONIA - BAT G - RUE DE LA TERRE VICTORIA - 35760 SAINT GREGOIRE	Date de validité :	31/12/2017

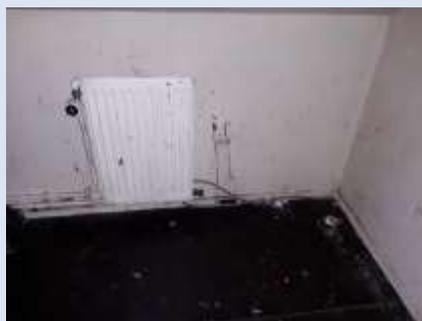
PRELEVEMENT : 321LAC0302P001			
NOM DU CLIENT	NUMERO DU DOSSIER		PIECE OU LOCAL
OPH77	321LAC0302 27/12/2017		Cuisine
ELEMENT	DESCRIPTIF DU LABORATOIRE	DATE DE PRELEVEMENT	NOM DE L'OPERATEUR
Enduit / Peinture	Enduit plâtreux blanc en vrac non séparable + peinture non séparable	27/12/2017	BEDEL Gaetan
LOCALISATION		RESULTAT	
Mur A		Amiante non détecté

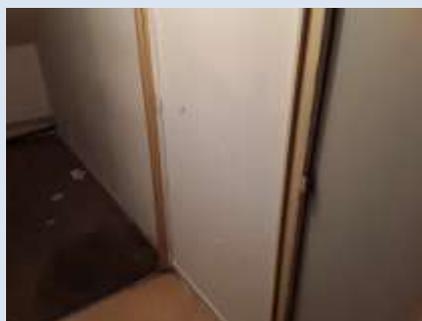
PRELEVEMENT : 321LAC0302P002			
NOM DU CLIENT	NUMERO DU DOSSIER		PIECE OU LOCAL
OPH77	321LAC0302 27/12/2017		WC
ELEMENT	DESCRIPTIF DU LABORATOIRE	DATE DE PRELEVEMENT	NOM DE L'OPERATEUR
Enduit / Peinture plaque de plâtre	Enduit plâtreux blanc en vrac non séparable + peinture non séparable	27/12/2017	BEDEL Gaetan
LOCALISATION		RESULTAT	
Mur C		Amiante non détecté

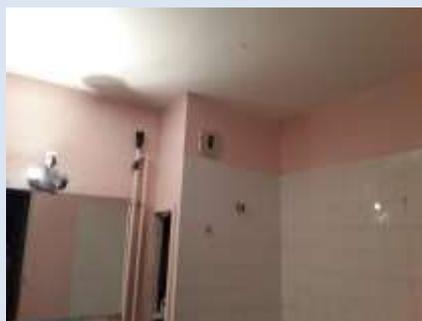
PRELEVEMENT : 321LAC0302P003			
NOM DU CLIENT	NUMERO DU DOSSIER	PIECE OU LOCAL	
OPH77	321LAC0302 27/12/2017	Salle de bains	
ELEMENT	DESCRIPTIF DU LABORATOIRE	DATE DE PRELEVEMENT	NOM DE L'OPERATEUR
Enduit / Peinture plaque de plâtre	Enduit plâtreux blanc en vrac non séparable + peinture non séparable + papier en faible quantité non séparable	27/12/2017	BEDEL Gaetan
LOCALISATION		RESULTAT	
Plafonds		Amiante non détecté

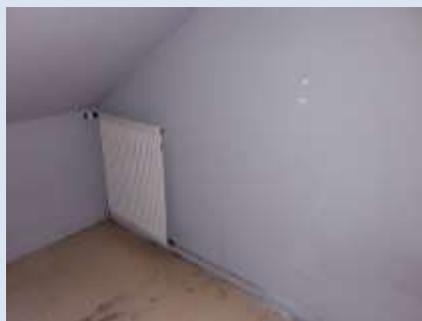
PRELEVEMENT : 321LAC0302P004			
NOM DU CLIENT	NUMERO DU DOSSIER	PIECE OU LOCAL	
OPH77	321LAC0302 27/12/2017	Chambre 1	
ELEMENT	DESCRIPTIF DU LABORATOIRE	DATE DE PRELEVEMENT	NOM DE L'OPERATEUR
Enduit / Peinture	Enduit plâtreux blanc en vrac + peintures multiples non séparable + carton non séparable	27/12/2017	BEDEL Gaetan
LOCALISATION		RESULTAT	
Mur C		Amiante non détecté

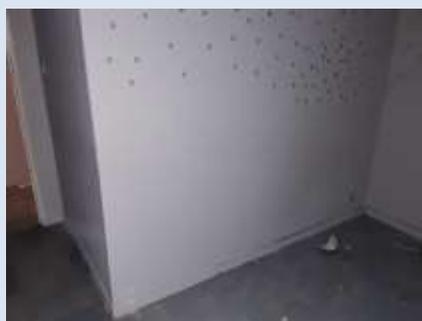
PRELEVEMENT : 321LAC0302P005			
NOM DU CLIENT	NUMERO DU DOSSIER	PIECE OU LOCAL	
OPH77	321LAC0302 27/12/2017	Chambre 2	
ELEMENT	DESCRIPTIF DU LABORATOIRE	DATE DE PRELEVEMENT	NOM DE L'OPERATEUR
Enduit / Peinture plaque de plâtre	Enduit plâtreux blanc en vrac non séparable + peinture non séparable	27/12/2017	BEDEL Gaetan
LOCALISATION		RESULTAT	
Mur B		Amiante non détecté

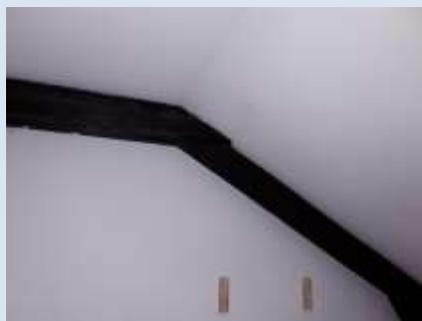
PRELEVEMENT : 321LAC0302P006			
NOM DU CLIENT	NUMERO DU DOSSIER	PIECE OU LOCAL	
OPH77	321LAC0302 27/12/2017	Séjour	
ELEMENT	DESCRIPTIF DU LABORATOIRE	DATE DE PRELEVEMENT	NOM DE L'OPERATEUR
Enduit / Peinture plaque de plâtre	Enduit plâtreux blanc en vrac non séparable + peinture non séparable + papier en faible quantité non séparable	27/12/2017	BEDEL Gaetan
LOCALISATION		RESULTAT	
Plafonds		Amiante non détecté

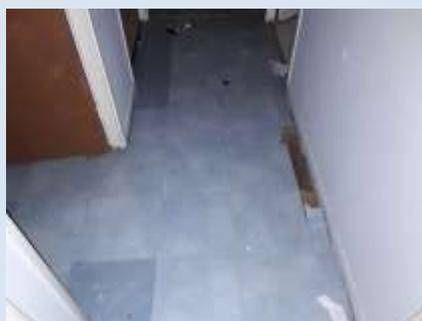
PRELEVEMENT : 321LAC0302P007

NOM DU CLIENT	NUMERO DU DOSSIER	PIECE OU LOCAL	
OPH77	321LAC0302 27/12/2017	Dégagement	
ELEMENT	DESCRIPTIF DU LABORATOIRE	DATE DE PRELEVEMENT	NOM DE L'OPERATEUR
Dalle de sol	Revêtement cassant bleu + colle polymère jaune + bois massif non séparable	27/12/2017	BEDEL Gaetan
LOCALISATION		RESULTAT	
Sols		Amiante non détecté

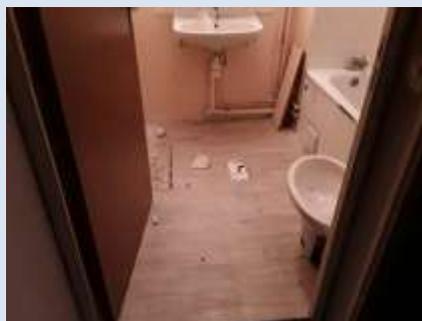
PRELEVEMENT : 321LAC0302P008

NOM DU CLIENT	NUMERO DU DOSSIER	PIECE OU LOCAL	
OPH77	321LAC0302 27/12/2017	Salle de bains	
ELEMENT	DESCRIPTIF DU LABORATOIRE	DATE DE PRELEVEMENT	NOM DE L'OPERATEUR
Revêtement souple	Revêtement souple beige + colle polymère jaune avec poussières + ragréage beige en faible quantité non séparable + colle grise + carrelage	27/12/2017	BEDEL Gaetan
LOCALISATION		RESULTAT	
Sol		Amiante non détecté

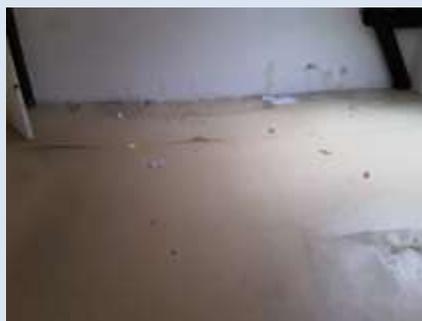
PRELEVEMENT : 321LAC0302P009

NOM DU CLIENT	NUMERO DU DOSSIER	PIECE OU LOCAL	
OPH77	321LAC0302 27/12/2017	Séjour	
ELEMENT	DESCRIPTIF DU LABORATOIRE	DATE DE PRELEVEMENT	NOM DE L'OPERATEUR
Revêtement souple	Revêtement souple beige + colle polymère jaune avec poussières non séparable + ragréage gris non séparable	27/12/2017	BEDEL Gaetan
LOCALISATION		RESULTAT	
Sols		Amiante non détecté

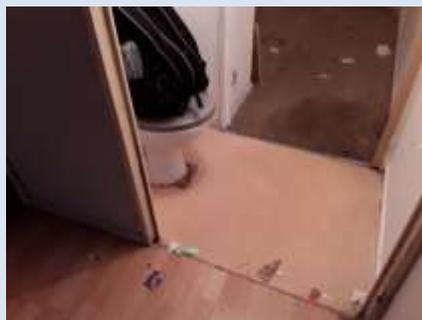
PRELEVEMENT : 321LAC0302P010

NOM DU CLIENT	NUMERO DU DOSSIER	PIECE OU LOCAL	
OPH77	321LAC0302 27/12/2017	WC	
ELEMENT	DESCRIPTIF DU LABORATOIRE	DATE DE PRELEVEMENT	NOM DE L'OPERATEUR
Revêtement souple	Revêtement souple beige + colle polymère jaune + sous couche de ragréage blanche en faible quantité non séparable + bois sous forme de fibres en faible quantité non séparable + peinture en faible quantité non séparable	27/12/2017	BEDEL Gaetan
LOCALISATION		RESULTAT	
Sol		Amiante non détecté

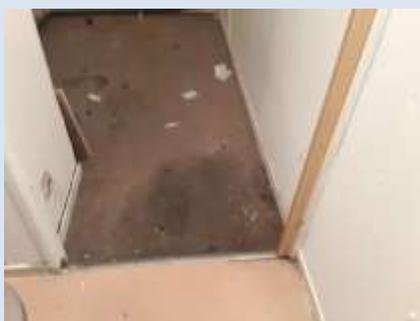
PRELEVEMENT : 321LAC0302P011

NOM DU CLIENT	NUMERO DU DOSSIER	PIECE OU LOCAL	
OPH77	321LAC0302 27/12/2017	Cellier	
ELEMENT	DESCRIPTIF DU LABORATOIRE	DATE DE PRELEVEMENT	NOM DE L'OPERATEUR
Moquette	Moquette beige avec couche en toile + colle polymère jaune	27/12/2017	BEDEL Gaetan
LOCALISATION		RESULTAT	
Sol		Amiante non détecté

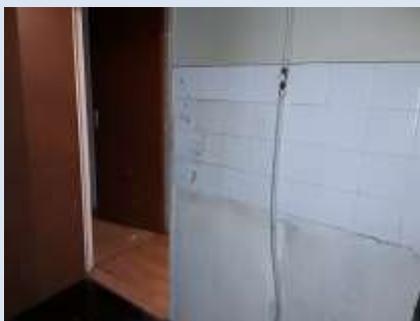
PRELEVEMENT : 321LAC0302P012

NOM DU CLIENT	NUMERO DU DOSSIER	PIECE OU LOCAL	
OPH77	321LAC0302 27/12/2017	Cuisine	
ELEMENT	DESCRIPTIF DU LABORATOIRE	DATE DE PRELEVEMENT	NOM DE L'OPERATEUR
Faïence 1	Colle beige + couche plâtreuse blanche en faible quantité non séparable + joint cassant blanc + carrelage	27/12/2017	BEDEL Gaetan
LOCALISATION		RESULTAT	
Mur D		Amiante non détecté

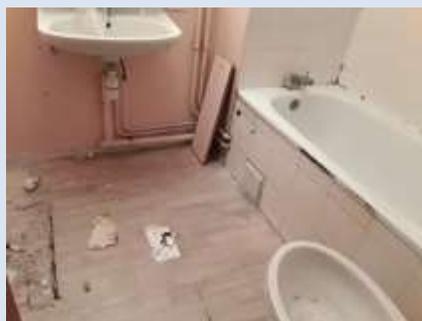
PRELEVEMENT : 321LAC0302P013			
NOM DU CLIENT	NUMERO DU DOSSIER	PIECE OU LOCAL	
OPH77	321LAC0302 27/12/2017	Salle de bains	
ELEMENT	DESCRIPTIF DU LABORATOIRE	DATE DE PRELEVEMENT	NOM DE L'OPERATEUR
Faïence 2	Colle grise + couche plâtreuse blanche non séparable + couche plâtreuse bleue non séparable + joint cassant blanc + carrelage	27/12/2017	BEDEL Gaetan
LOCALISATION		RESULTAT	
Tablier de baignoire		Amiante non détecté	
EMPLACEMENT
