Rapport de mission de repérage des matériaux et produits contenant de l'amiante avant réalisation de travaux

Norme NF X 46-020 V .2017

55 RUE DE LA LIBERATION

77430 CHAMPAGNE SUR SEINE

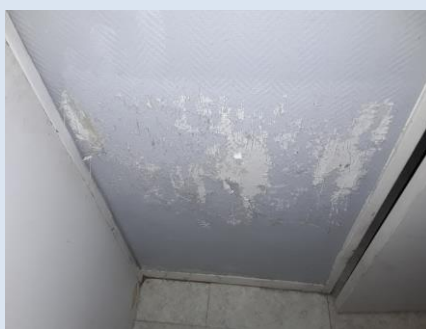
PRELEVEMENT : 321LAD0203P001			
NOM DU CLIENT	NUMERO DU DOSSIER		PIECE OU LOCAL
OPH77	321LAD0203 17/09/2019		Entrée (Rez de chaussée)
ELEMENT	DESCRIPTIF DU LABORATOIRE	DATE DE PRELEVEMENT	NOM DE L'OPERATEUR
Enduit / Peinture plaque de plâtre	Peinture non séparable + toile fibreuse blanche non séparable + carton non séparable + enduit plâtreux blanc	17/09/2019	RHENZOUR Abdessamad
LOCALISATION		RESULTAT	
Mur A		Amiante non détecté

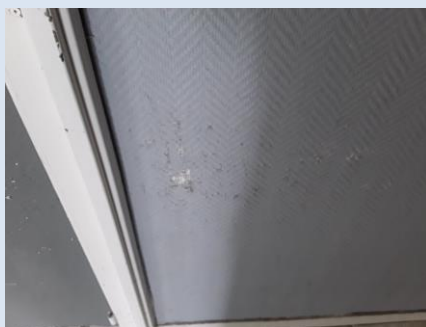
PRELEVEMENT : 321LAD0203P002			
NOM DU CLIENT	NUMERO DU DOSSIER		PIECE OU LOCAL
OPH77	321LAD0203 17/09/2019		Entrée (Rez de chaussée)
ELEMENT	DESCRIPTIF DU LABORATOIRE	DATE DE PRELEVEMENT	NOM DE L'OPERATEUR
Enduit / Peinture béton	Peinture non séparable + toile fibreuse blanche non séparable + enduit plâtreux blanc en vrac	17/09/2019	RHENZOUR Abdessamad
LOCALISATION		RESULTAT	
Mur C		Amiante non détecté
