Rapport de mission de repérage des matériaux et produits contenant de l'amiante avant réalisation de travaux

4 RUE JEAN JAURES

77430 CHAMPAGNE SUR SEINE

RAPPORT N° :	321LAF0001	Laboratoire d'Analyses :	ITGA
Repérage réalisé le :	18/05/2018	Adresse laboratoire :	3 RUE ARMAND HERPIN LACROIX - CS 46537 35065 RENNES CEDEX
Accompagnateur :		Numéro d'accréditation :	1-5967
Par :	Gaetan BEDEL	Organisme d'assurance professionnelle :	AXA France
N° certificat :	CPDI3869	Adresse assurance :	313 Terrasses de l'Arche 92727 NANTERRE CEDEX
Date d'obtention :	22/04/2016	N° de contrat d'assurance :	10063271004
Organisme certificateur	I.CERT PARC EDONIA - BAT G - RUE DE LA TERRE VICTORIA - 35760 SAINT GREGOIRE	Date de validité :	31/12/2018

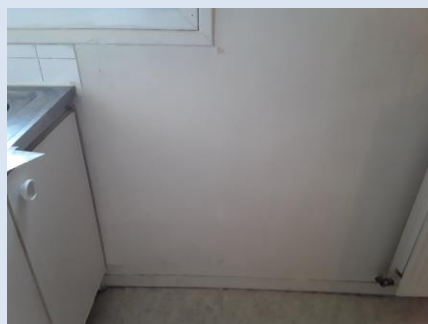
PRELEVEMENT : 321LAF0001P001			
NOM DU CLIENT	NUMERO DU DOSSIER		PIECE OU LOCAL
OPH77	321LAF0001 18/05/2018		Cuisine
ELEMENT	DESCRIPTIF DU LABORATOIRE	DATE DE PRELEVEMENT	NOM DE L'OPERATEUR
Enduit / Peinture béton	Enduit plâtreux blanc en vrac + peinture non séparable	18/05/2018	BEDEL Gaetan
LOCALISATION		RESULTAT	
Mur C		Amiante détecté (Chrysotile)

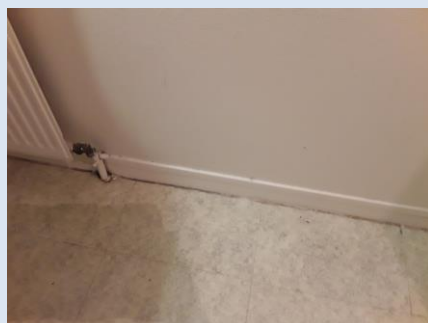
PRELEVEMENT : 321LAF0001P002			
NOM DU CLIENT	NUMERO DU DOSSIER		PIECE OU LOCAL
OPH77	321LAF0001 18/05/2018		Salle de bains et WC
ELEMENT	DESCRIPTIF DU LABORATOIRE	DATE DE PRELEVEMENT	NOM DE L'OPERATEUR
Enduit / Peinture plaque de plâtre	Enduit plâtreux blanc en vrac + carton non séparable + peinture non séparable	18/05/2018	BEDEL Gaetan
LOCALISATION		RESULTAT	
Mur C		Amiante non détecté

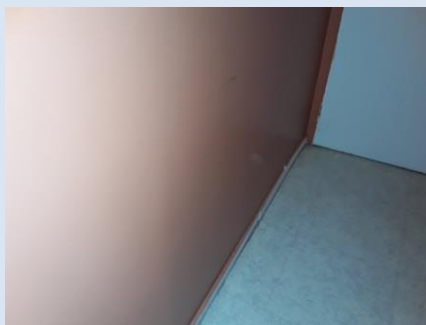
PRELEVEMENT : 321LAF0001P003			
NOM DU CLIENT	NUMERO DU DOSSIER		PIECE OU LOCAL
OPH77	321LAF0001 18/05/2018		Entrée
ELEMENT	DESCRIPTIF DU LABORATOIRE	DATE DE PRELEVEMENT	NOM DE L'OPERATEUR
Enduit / Peinture béton	Enduit plâtreux blanc en vrac + peintures multiples	18/05/2018	BEDEL Gaetan
LOCALISATION		RESULTAT	
Mur C		Amiante détecté (Chrysotile)

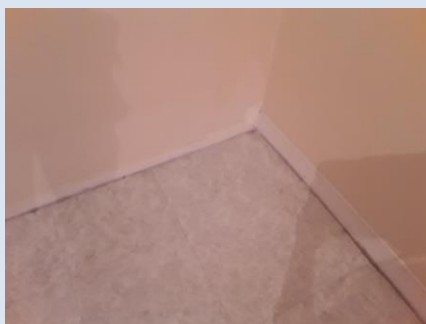
PRELEVEMENT : 321LAF0001P004			
NOM DU CLIENT	NUMERO DU DOSSIER		PIECE OU LOCAL
OPH77	321LAF0001 18/05/2018		Séjour
ELEMENT	DESCRIPTIF DU LABORATOIRE	DATE DE PRELEVEMENT	NOM DE L'OPERATEUR
Enduit / Peinture plaque de plâtre	Enduit plâtreux blanc en vrac + peinture non séparable	18/05/2018	BEDEL Gaetan
LOCALISATION		RESULTAT	
Mur B		Amiante détecté (Chrysotile)
