## Rapport de mission de repérage des matériaux et produits contenant de l'amiante avant réalisation de travaux

4 RUE JEAN JAURES

LOGEMENT 906  
77430 CHAMPAGNE SUR SEINE

| RAPPORT N° : | 321LAF0203 | Laboratoire d'Analyses : | ITGA |

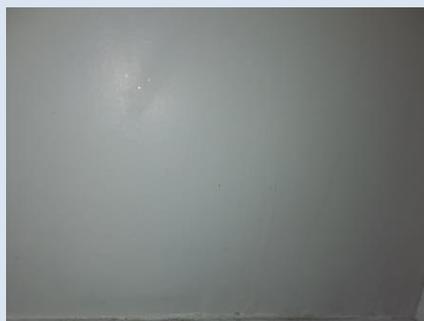
| PRELEVEMENT : 321LAF0203P001 | | | |

| PRELEVEMENT : 321LAF0203P001 | | | |
|---|---|---|---|
| Enduit béton | Enduit plâtreux blanc en vrac + peinture non séparable + carton non séparable | 24/05/2019 | BRUNOT Tristan |
| Mur B | | Amiante non détecté | |

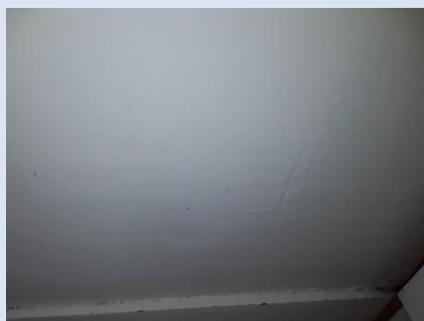
| PRELEVEMENT : 321LAF0203P002 | | | |

| PRELEVEMENT : 321LAF0203P002 | | | |
|---|--|---|---|
| Enduit plaque de plâtre | Enduit plâtreux blanc en vrac + peinture non séparable | 24/05/2019 | BRUNOT Tristan |
| Mur A | | Amiante non détecté | |

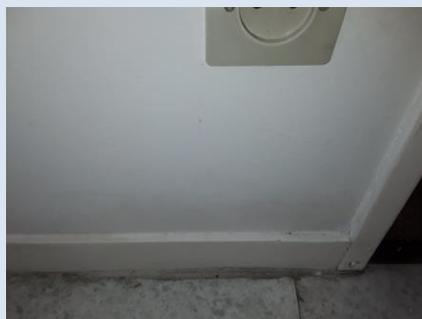
| PRELEVEMENT : 321LAF0203P004 | | | |

| PRELEVEMENT : 321LAF0203P004 | | | |
|---|---|---|---|
| Enduit plaque de plâtre | Enduit plâtreux blanc en vrac + peinture en faible quantité en vrac non séparable + carton en faible quantité en vrac non séparable | 24/05/2019 | BRUNOT Tristan |
| Mur D | | Amiante non détecté | |

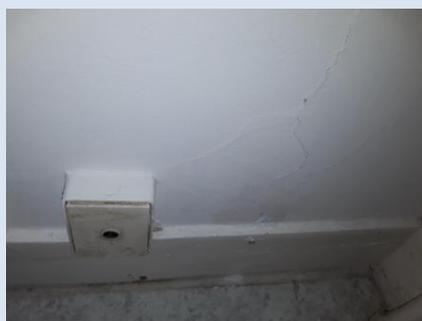
| PRELEVEMENT : 321LAF0203P005 | | | |

| PRELEVEMENT : 321LAF0203P005 | | | |
|---|--|---|---|
| Enduit béton | Enduit plâtreux blanc en vrac + peinture non séparable | 24/05/2019 | BRUNOT Tristan |
| Mur B | | Amiante non détecté | |

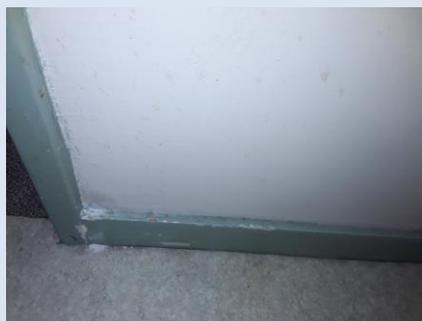
| PRELEVEMENT : 321LAF0203P006 | | | |

| PRELEVEMENT : 321LAF0203P006 | | | |
|---|---|---|---|
| Enduit plaque de plâtre | Enduit plâtreux blanc en vrac + peintures multiples non séparable | 24/05/2019 | BRUNOT Tristan |
| Mur D | | Amiante non détecté | |

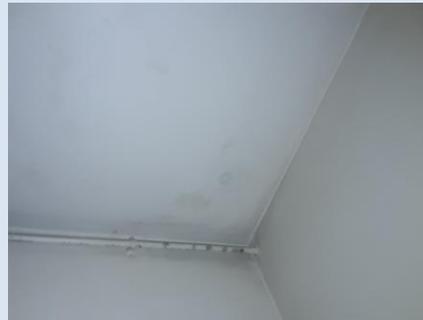
| PRELEVEMENT : 321LAF0203P007 | | | |

| PRELEVEMENT : 321LAF0203P007 | | | |
|---|--|---|---|
| Enduit béton | Enduit plâtreux blanc en vrac + peinture non séparable | 24/05/2019 | BRUNOT Tristan |
| Plafond | | Amiante non détecté | |
