Rapport de mission de repérage des matériaux et produits contenant de l'amiante avant réalisation de travaux

6 RUE JEAN JAURES LGT 912

77430 CHAMPAGNE SUR SEINE

RAPPORT N° :	321LAG0001	Laboratoire d'Analyses :	ITGA
Repérage réalisé le :	28/12/2017	Adresse laboratoire :	3 RUE ARMAND HERPIN LACROIX - CS 46537 35065 RENNES CEDEX
Accompagnateur :		Numéro d'accréditation :	1-5967
Par :	Gaetan BEDEL	Organisme d'assurance professionnelle :	ALLIANZ
N° certificat :	CPDI3869	Adresse assurance :	Direction Opérations Entreprises 5C Esplanade Charles de Gaulle 33081 BORDEAUX CEDEX
Date d'obtention :	22/04/2016	N° de contrat d'assurance :	55897385
Organisme certificateur	I.CERT PARC EDONIA - BAT G - RUE DE LA TERRE VICTORIA - 35760 SAINT GREGOIRE	Date de validité :	31/12/2017

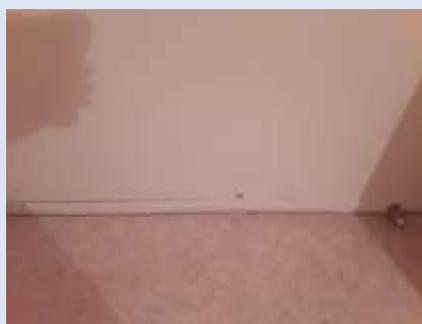
PRELEVEMENT : 321LAG0001P001			
NOM DU CLIENT	NUMERO DU DOSSIER		PIECE OU LOCAL
OPH77	321LAG0001 28/12/2017		Cuisine
ELEMENT	DESCRIPTIF DU LABORATOIRE	DATE DE PRELEVEMENT	NOM DE L'OPERATEUR
Enduit / Peinture béton	Enduit plâtreux blanc en vrac + matériau gris en faible quantité non séparable + peinture non séparable	28/12/2017	BEDEL Gaetan
LOCALISATION		RESULTAT	
Mur C		Amiante non détecté

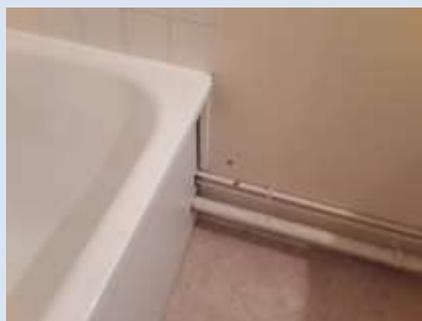
PRELEVEMENT : 321LAG0001P002			
NOM DU CLIENT	NUMERO DU DOSSIER		PIECE OU LOCAL
OPH77	321LAG0001 28/12/2017		Salle de bains et WC
ELEMENT	DESCRIPTIF DU LABORATOIRE	DATE DE PRELEVEMENT	NOM DE L'OPERATEUR
Enduit / Peinture plaque de plâtre	Enduit plâtreux blanc en vrac + carton en faible quantité en vrac non séparable + peinture non séparable	28/12/2017	BEDEL Gaetan
LOCALISATION		RESULTAT	
Mur C		Amiante non détecté

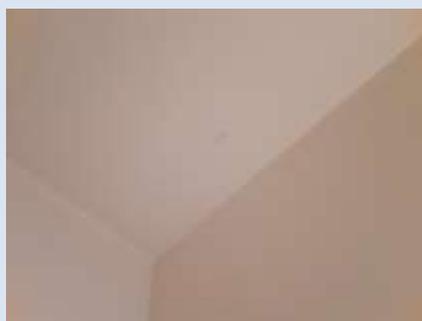
PRELEVEMENT : 321LAG0001P003			
NOM DU CLIENT	NUMERO DU DOSSIER	PIECE OU LOCAL	
OPH77	321LAG0001 28/12/2017	Salle de bains et WC	
ELEMENT	DESCRIPTIF DU LABORATOIRE	DATE DE PRELEVEMENT	NOM DE L'OPERATEUR
Enduit / Peinture béton	Enduit plâtreux blanc en vrac + peinture non séparable	28/12/2017	BEDEL Gaetan
LOCALISATION		RESULTAT	
Plafonds		Amiante non détecté

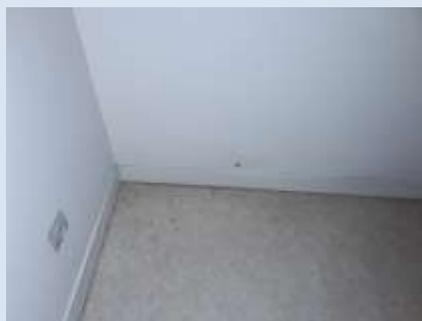
PRELEVEMENT : 321LAG0001P004			
NOM DU CLIENT	NUMERO DU DOSSIER	PIECE OU LOCAL	
OPH77	321LAG0001 28/12/2017	Chambre	
ELEMENT	DESCRIPTIF DU LABORATOIRE	DATE DE PRELEVEMENT	NOM DE L'OPERATEUR
Enduit / Peinture béton	Enduit plâtreux blanc en vrac + matériau gris en vrac non séparable + peinture non séparable	28/12/2017	BEDEL Gaetan
LOCALISATION		RESULTAT	
Mur C		Amiante non détecté

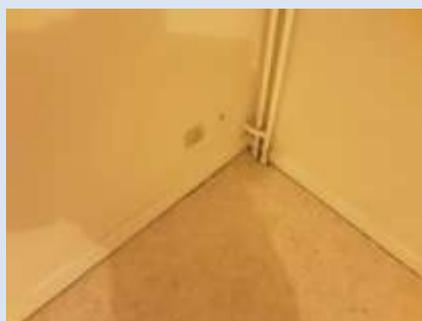
PRELEVEMENT : 321LAG0001P005			
NOM DU CLIENT	NUMERO DU DOSSIER	PIECE OU LOCAL	
OPH77	321LAG0001 28/12/2017	Séjour	
ELEMENT	DESCRIPTIF DU LABORATOIRE	DATE DE PRELEVEMENT	NOM DE L'OPERATEUR
Enduit / Peinture plaque de plâtre	Enduit plâtreux blanc + carton non séparable + peinture non séparable	28/12/2017	BEDEL Gaetan
LOCALISATION		RESULTAT	
Mur A		Amiante non détecté

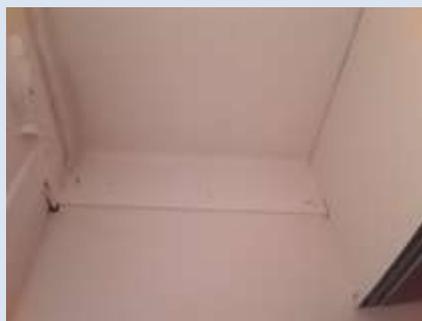
PRELEVEMENT : 321LAG0001P006			
NOM DU CLIENT	NUMERO DU DOSSIER	PIECE OU LOCAL	
OPH77	321LAG0001 28/12/2017	Entrée	
ELEMENT	DESCRIPTIF DU LABORATOIRE	DATE DE PRELEVEMENT	NOM DE L'OPERATEUR
Enduit / Peinture béton	Enduit plâtreux blanc en vrac + peinture non séparable	28/12/2017	BEDEL Gaetan
LOCALISATION		RESULTAT	
Plafonds		Amiante non détecté

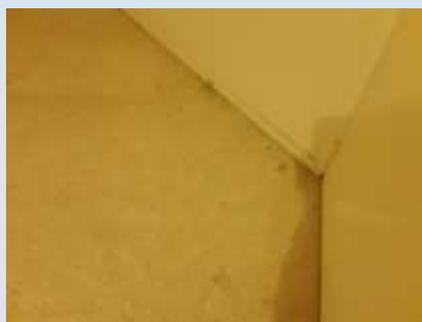
PRELEVEMENT : 321LAG0001P007			
NOM DU CLIENT	NUMERO DU DOSSIER		PIECE OU LOCAL
OPH77	321LAG0001 28/12/2017		Séjour
ELEMENT	DESCRIPTIF DU LABORATOIRE	DATE DE PRELEVEMENT	NOM DE L'OPERATEUR
Revêtement souple	Revêtement souple beige + colle polymère jaune avec poussières non séparable + revêtement souple beige + colle polymère jaune non séparable + matériau plâtreux blanc	28/12/2017	BEDEL Gaetan
LOCALISATION		RESULTAT	
Sols		Amiante non détecté

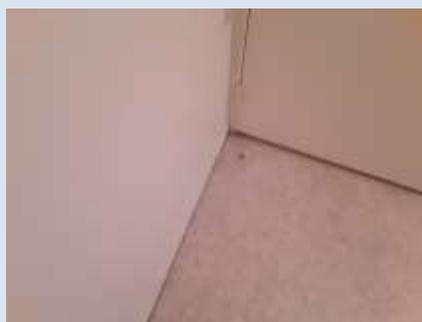
PRELEVEMENT : 321LAG0001P008			
NOM DU CLIENT	NUMERO DU DOSSIER		PIECE OU LOCAL
OPH77	321LAG0001 28/12/2017		Cuisine
ELEMENT	DESCRIPTIF DU LABORATOIRE	DATE DE PRELEVEMENT	NOM DE L'OPERATEUR
Revêtement souple	Revêtement souple beige + colle polymère jaune non séparable + revêtement souple rose + colle polymère jaune en faible quantité non séparable + ragréage gris en faible quantité	28/12/2017	BEDEL Gaetan
LOCALISATION		RESULTAT	
Sols		Amiante non détecté
