Rapport de mission de repérage des matériaux et produits contenant de l'amiante avant réalisation de travaux

Norme NF X 46-020 V .2017

6 Rue Jean Jaurès - Logement 917 - ESC AG - R+2

77430 CHAMPAGNE SUR SEINE

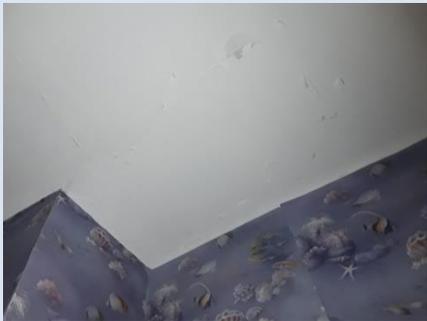
PRELEVEMENT : 321LAG0202P001			
NOM DU CLIENT	NUMERO DU DOSSIER	PIECE OU LOCAL	
HABITAT 77-OPH DE SEINE ET MARNE	321LAG0202 18/12/2019	Salle de bains (R+2)	
ELEMENT	DESCRIPTIF DU LABORATOIRE	DATE DE PRELEVEMENT	NOM DE L'OPERATEUR
Enduit béton	Peinture non séparable + enduit plâtreux blanc en vrac	18/12/2019	SIDHOUM Mohamed
LOCALISATION		RESULTAT	
Plafond		Amiante non détecté	
EMPLACEMENT

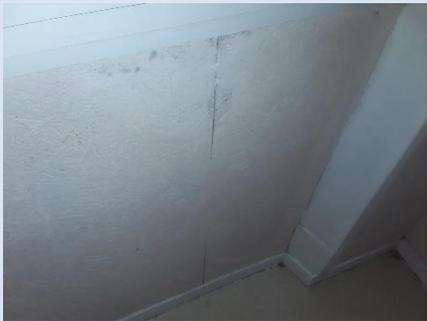
PRELEVEMENT : 321LAG0202P002			
NOM DU CLIENT	NUMERO DU DOSSIER	PIECE OU LOCAL	
HABITAT 77-OPH DE SEINE ET MARNE	321LAG0202 18/12/2019	Séjour (R+2)	
ELEMENT	DESCRIPTIF DU LABORATOIRE	DATE DE PRELEVEMENT	NOM DE L'OPERATEUR
Enduit béton	Peinture non séparable + enduit plâtreux blanc en vrac + matériau gris en faible quantité en vrac non séparable	18/12/2019	SIDHOUM Mohamed
LOCALISATION		RESULTAT	
Mur B		Amiante non détecté	
EMPLACEMENT

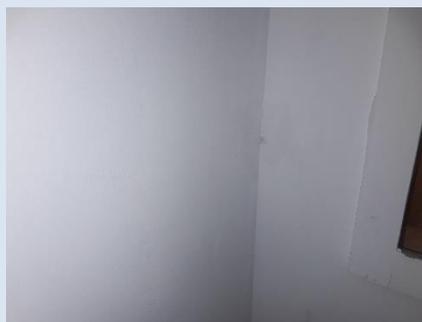
PRELEVEMENT : 321LAG0202P003			
NOM DU CLIENT	NUMERO DU DOSSIER	PIECE OU LOCAL	
HABITAT 77-OPH DE SEINE ET MARNE	321LAG0202 18/12/2019	Cuisine (R+2)	
ELEMENT	DESCRIPTIF DU LABORATOIRE	DATE DE PRELEVEMENT	NOM DE L'OPERATEUR
Enduit plaque de plâtre	Peinture non séparable + enduit plâtreux blanc en vrac	18/12/2019	SIDHOUM Mohamed
LOCALISATION		RESULTAT	
Mur A		Amiante non détecté	
EMPLACEMENT

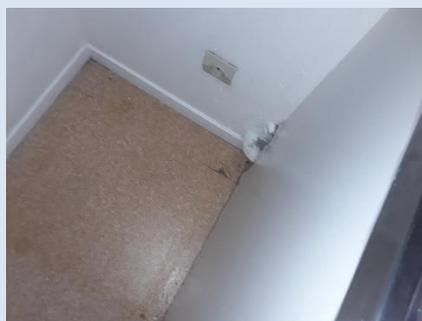
PRELEVEMENT : 321LAG0202P004			
NOM DU CLIENT	NUMERO DU DOSSIER	PIECE OU LOCAL	
HABITAT 77-OPH DE SEINE ET MARNE	321LAG0202 18/12/2019	Cuisine (R+2)	
ELEMENT	DESCRIPTIF DU LABORATOIRE	DATE DE PRELEVEMENT	NOM DE L'OPERATEUR
Revêtement souple	Revêtement souple beige avec poussières	18/12/2019	SIDHOUM Mohamed
LOCALISATION		RESULTAT	
Sol		Amiante non détecté	
EMPLACEMENT

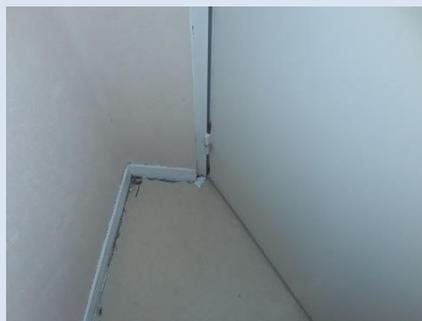
PRELEVEMENT : 321LAG0202P005			
NOM DU CLIENT	NUMERO DU DOSSIER	PIECE OU LOCAL	
HABITAT 77-OPH DE SEINE ET MARNE	321LAG0202 18/12/2019	Séjour (R+2)	
ELEMENT	DESCRIPTIF DU LABORATOIRE	DATE DE PRELEVEMENT	NOM DE L'OPERATEUR
Revêtement souple	Revêtement souple beige	18/12/2019	SIDHOUM Mohamed
LOCALISATION		RESULTAT	
Sol		Fr1:Amiante non détecté

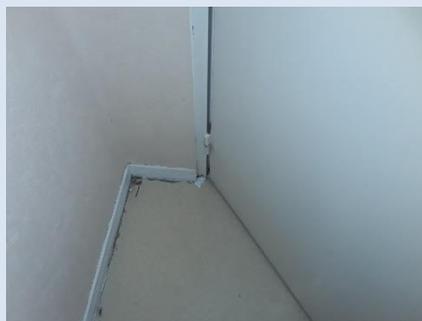
PRELEVEMENT : 321LAG0202P005			
NOM DU CLIENT	NUMERO DU DOSSIER	PIECE OU LOCAL	
HABITAT 77-OPH DE SEINE ET MARNE	321LAG0202 18/12/2019	Séjour (R+2)	
ELEMENT	DESCRIPTIF DU LABORATOIRE	DATE DE PRELEVEMENT	NOM DE L'OPERATEUR
Revêtement souple	Colle polymère jaune non séparable + ragréage gris + matériau beige et vert en faible quantité non séparable	18/12/2019	SIDHOUM Mohamed
LOCALISATION		RESULTAT	
Sol		Fr2:Amiante non détecté

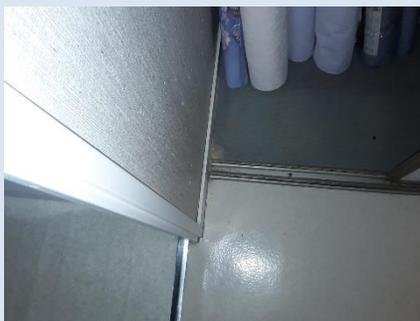
PRELEVEMENT : 321LAG0202P006			
NOM DU CLIENT	NUMERO DU DOSSIER	PIECE OU LOCAL	
HABITAT 77-OPH DE SEINE ET MARNE	321LAG0202 18/12/2019	Placard (R+2)	
ELEMENT	DESCRIPTIF DU LABORATOIRE	DATE DE PRELEVEMENT	NOM DE L'OPERATEUR
Moquette	Moquette grise avec couche en mousse	18/12/2019	SIDHOUM Mohamed
LOCALISATION		RESULTAT	
Sol		Amiante non détecté

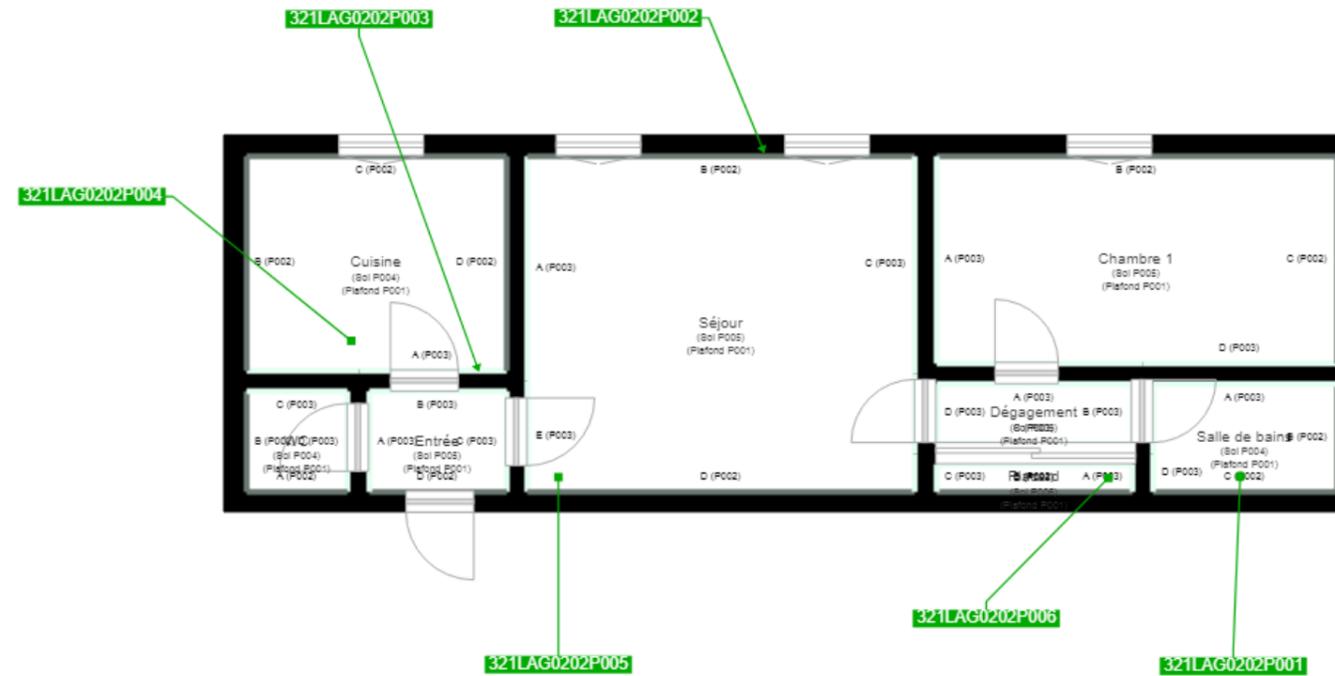
PLANCHE DE REPÉRAGE	Zone : R+2	Vue de dessus
Auteur : SIDHOUM Mohamed	Bien : 321LAG0202 - 6 Rue Jean Jaurès - Logement 917 - ESC AG - R+2 77430 CHAMPAGNE SUR SEINE	Chaque support/équipement identifié a fait l'objet d'un sondage par le technicien
