Rapport de repérage des matériaux et produits contenant de l'amiante avant réalisation de travaux dans un immeuble bâti

923
6 RUE JEAN JAURES
77430 CHAMPAGNE SUR SEINE

Date du rapport : 19/08/2020

321LAG0402 19/08/2020 - 15:11

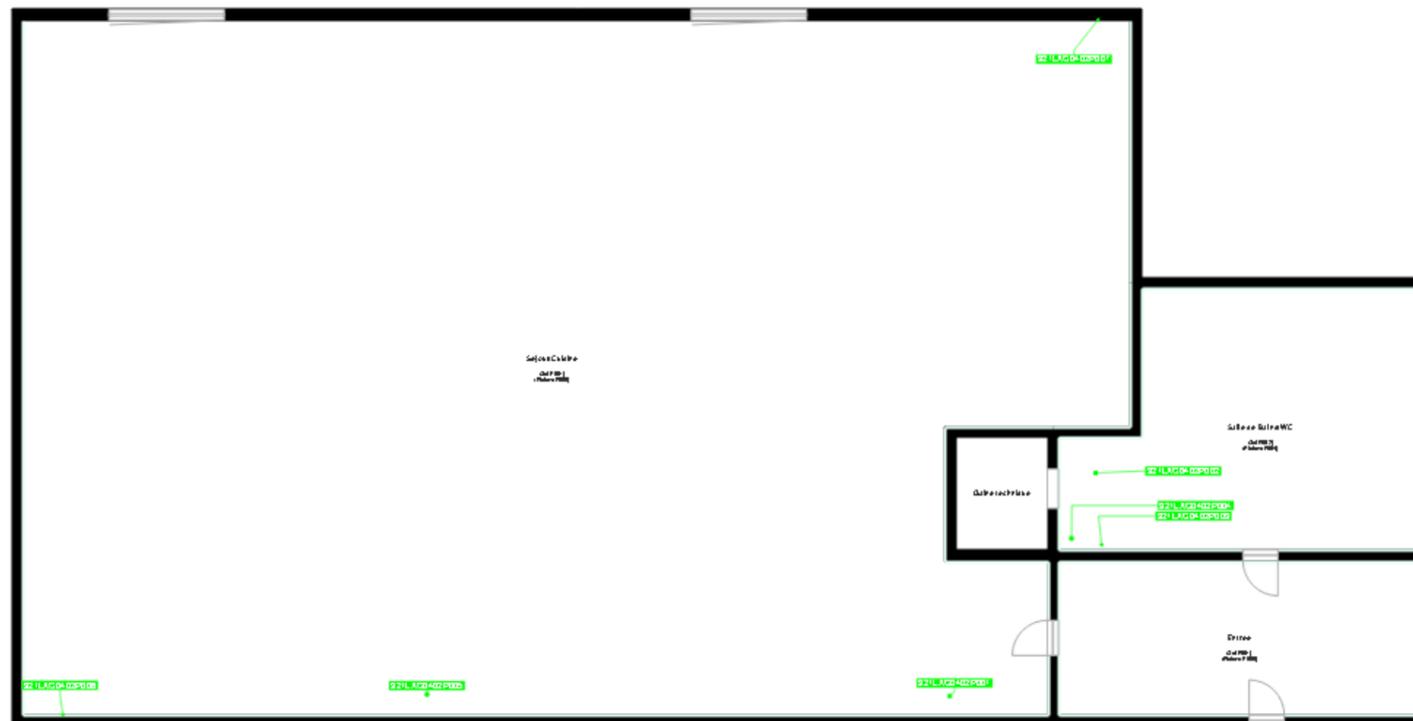
PLANCHE DE REPERAGE

Bien : 321LAG0402 - 923 6 RUE
JEAN JAURES 77430 CHAMPAGNE
SUR SEINE
