Rapport de repérage des matériaux et produits contenant de l'amiante avant réalisation de travaux dans un immeuble bâti

7 Rue Jean Jaurès - Logement 938 - R+1 - ESC AI
77430 CHAMPAGNE SUR SEINE

Date du rapport : 27/02/2020

321LAI0103-2 27/02/2020 - 05:33

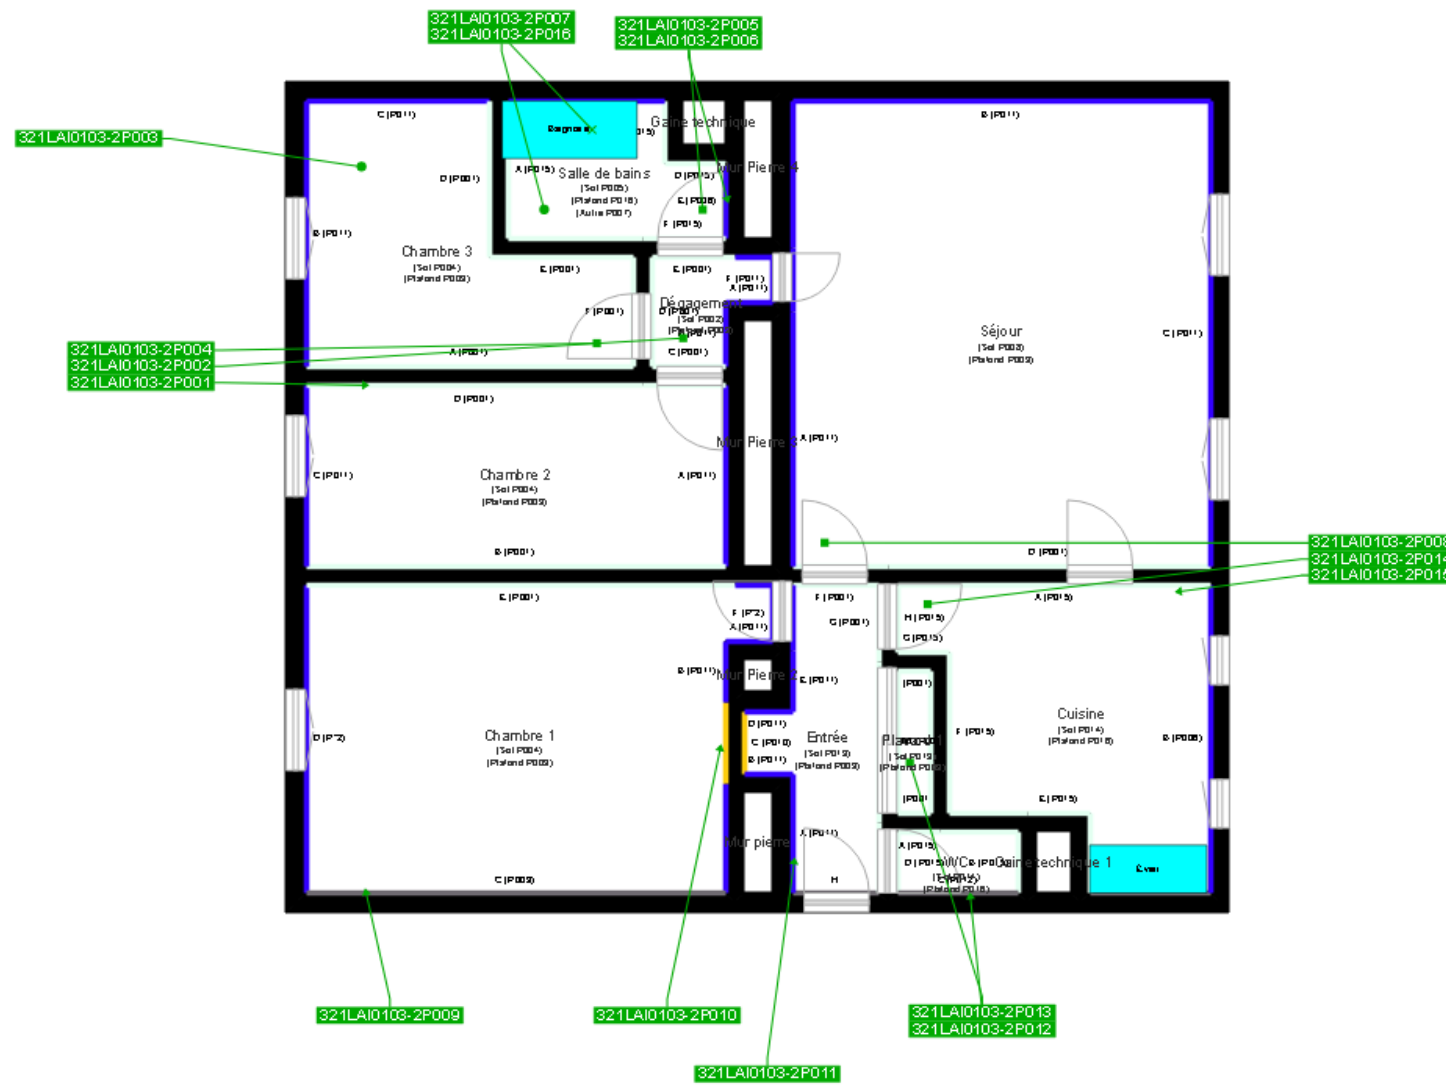
PLANCHE DE REPERAGE

Apparemmement 938 du bâtiment n 7
