Rapport de mission de repérage des matériaux et produits contenant de l'amiante avant réalisation de travaux

7 RUE JEAN JAURES LGT 938

77430 CHAMPAGNE SUR SEINE

RAPPORT N° :	321LAI0103	Laboratoire d'Analyses :	ITGA
Repérage réalisé le :	27/10/2017	Adresse laboratoire :	3 RUE ARMAND HERPIN LACROIX - CS 46537 35065 RENNES CEDEX
Accompagnateur :		Numéro d'accréditation :	1-5967
Par :	Gaetan BEDEL	Organisme d'assurance professionnelle :	ALLIANZ
N° certificat :	CPDI3869	Adresse assurance :	Direction Opérations Entreprises 5C Esplanade Charles de Gaulle 33081 BORDEAUX CEDEX
Date d'obtention :	22/04/2016	N° de contrat d'assurance :	55897385
Organisme certificateur	I.CERT PARC EDONIA - BAT G - RUE DE LA TERRE VICTORIA - 35760 SAINT GREGOIRE	Date de validité :	31/12/2017

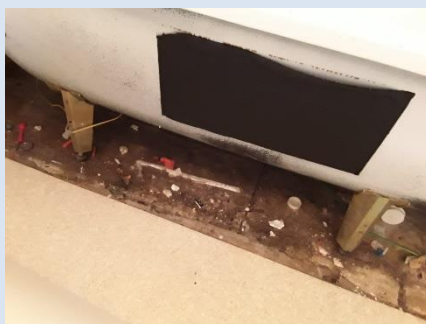
PRELEVEMENT : 321LAI0103P001			
NOM DU CLIENT	NUMERO DU DOSSIER		PIECE OU LOCAL
OPH77	321LAI0103 27/10/2017		Salle de bains
ELEMENT	DESCRIPTIF DU LABORATOIRE	DATE DE PRELEVEMENT	NOM DE L'OPERATEUR
Revêtement bitumineux	Tampon bitumineux noir	27/10/2017	BEDEL Gaetan
LOCALISATION		RESULTAT	
Sous baignoire		Amiante non détecté

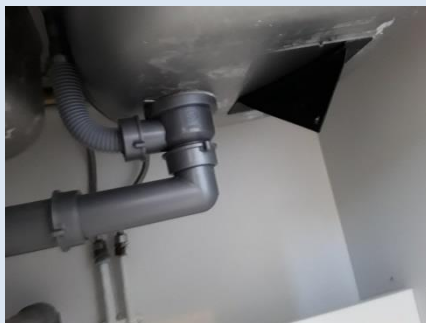
PRELEVEMENT : 321LAI0103P002			
NOM DU CLIENT	NUMERO DU DOSSIER		PIECE OU LOCAL
OPH77	321LAI0103 27/10/2017		Cuisine
ELEMENT	DESCRIPTIF DU LABORATOIRE	DATE DE PRELEVEMENT	NOM DE L'OPERATEUR
Revêtement bitumineux	Tampon bitumineux noir	27/10/2017	BEDEL Gaetan
LOCALISATION		RESULTAT	
Sous évier		Amiante non détecté

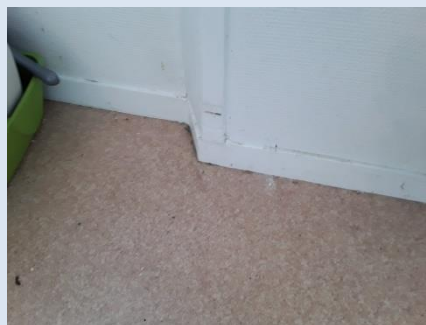
PRELEVEMENT : 321LAI0103P003			
NOM DU CLIENT	NUMERO DU DOSSIER		PIECE OU LOCAL
OPH77	321LAI0103 27/10/2017		Cuisine
ELEMENT	DESCRIPTIF DU LABORATOIRE	DATE DE PRELEVEMENT	NOM DE L'OPERATEUR
Enduit / Peinture béton	Enduit plâtreux blanc en vrac + peintures multiples non séparable	27/10/2017	BEDEL Gaetan
LOCALISATION		RESULTAT	
Mur B		Amiante non détecté

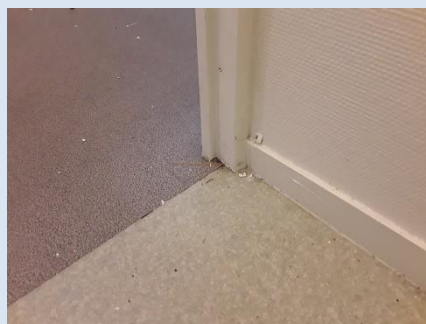
PRELEVEMENT : 321LAI0103P004			
NOM DU CLIENT	NUMERO DU DOSSIER		PIECE OU LOCAL
OPH77	321LAI0103 27/10/2017		WC
ELEMENT	DESCRIPTIF DU LABORATOIRE	DATE DE PRELEVEMENT	NOM DE L'OPERATEUR
Enduit / Peinture plaque de plâtre	Enduit plâtreux blanc en vrac non séparable + peinture non séparable + carton en vrac non séparable	27/10/2017	BEDEL Gaetan
LOCALISATION		RESULTAT	
Mur A		Amiante non détecté

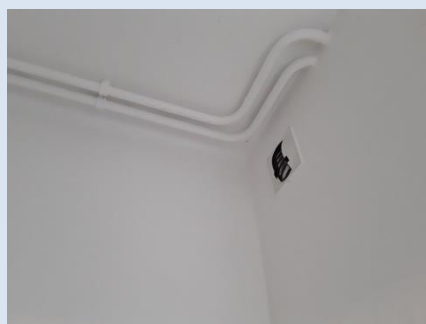
PRELEVEMENT : 321LAI0103P005			
NOM DU CLIENT	NUMERO DU DOSSIER	PIECE OU LOCAL	
OPH77	321LAI0103 27/10/2017	Salle de bains	
ELEMENT	DESCRIPTIF DU LABORATOIRE	DATE DE PRELEVEMENT	NOM DE L'OPERATEUR
Enduit / Peinture béton	Enduit plâtreux blanc en vrac + peinture non séparable	27/10/2017	BEDEL Gaetan
LOCALISATION		RESULTAT	
Plafonds		Amiante non détecté

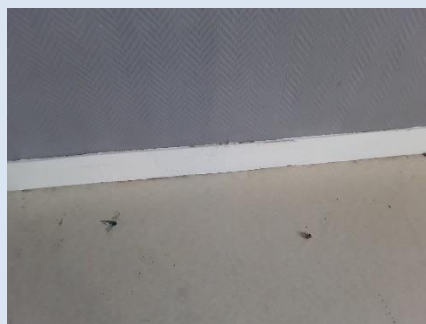
PRELEVEMENT : 321LAI0103P006			
NOM DU CLIENT	NUMERO DU DOSSIER	PIECE OU LOCAL	
OPH77	321LAI0103 27/10/2017	Séjour	
ELEMENT	DESCRIPTIF DU LABORATOIRE	DATE DE PRELEVEMENT	NOM DE L'OPERATEUR
Enduit / Peinture béton	Enduit plâtreux blanc en vrac + peinture non séparable	27/10/2017	BEDEL Gaetan
LOCALISATION		RESULTAT	
Mur B		Amiante non détecté

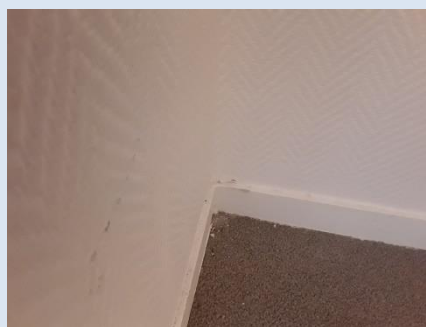
PRELEVEMENT : 321LAI0103P007			
NOM DU CLIENT	NUMERO DU DOSSIER	PIECE OU LOCAL	
OPH77	321LAI0103 27/10/2017	Entrée	
ELEMENT	DESCRIPTIF DU LABORATOIRE	DATE DE PRELEVEMENT	NOM DE L'OPERATEUR
Enduit / Peinture plaque de plâtre	Enduit plâtreux blanc en vrac + peinture non séparable + carton non séparable	27/10/2017	BEDEL Gaetan
LOCALISATION		RESULTAT	
Mur C		Amiante non détecté

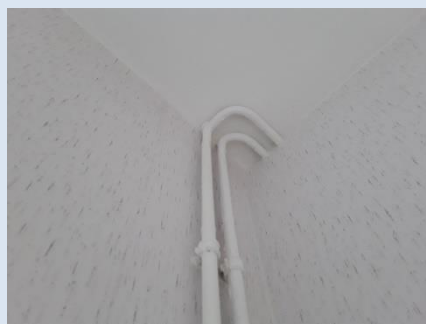
PRELEVEMENT : 321LAI0103P008			
NOM DU CLIENT	NUMERO DU DOSSIER	PIECE OU LOCAL	
OPH77	321LAI0103 27/10/2017	Chambre 1	
ELEMENT	DESCRIPTIF DU LABORATOIRE	DATE DE PRELEVEMENT	NOM DE L'OPERATEUR
Enduit / Peinture béton	Enduit plâtreux blanc en vrac + peinture en faible quantité non séparable + carton en faible quantité en vrac non séparable	27/10/2017	BEDEL Gaetan
LOCALISATION		RESULTAT	
Plafonds		Amiante non détecté

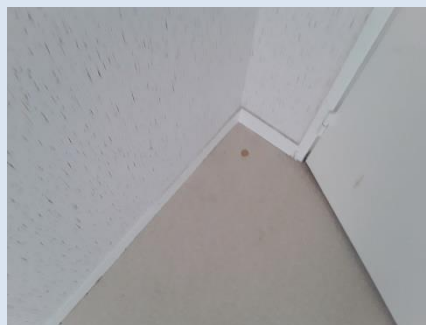
PRELEVEMENT : 321LAI0103P009			
NOM DU CLIENT	NUMERO DU DOSSIER	PIECE OU LOCAL	
OPH77	321LAI0103 27/10/2017	Chambre 1	
ELEMENT	DESCRIPTIF DU LABORATOIRE	DATE DE PRELEVEMENT	NOM DE L'OPERATEUR
Revêtement souple	Revêtement souple beige + colle polymère jaune non séparable + ragréage gris	27/10/2017	BEDEL Gaetan
LOCALISATION		RESULTAT	
Sols		Amiante non détecté

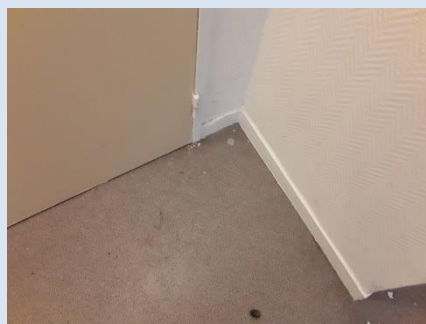
PRELEVEMENT : 321LAI0103P010			
NOM DU CLIENT	NUMERO DU DOSSIER	PIECE OU LOCAL	
OPH77	321LAI0103 27/10/2017	Entrée	
ELEMENT	DESCRIPTIF DU LABORATOIRE	DATE DE PRELEVEMENT	NOM DE L'OPERATEUR
Revêtement souple	Revêtement souple multicolore + colle polymère jaune non séparable + ragréage rose	27/10/2017	BEDEL Gaetan
LOCALISATION		RESULTAT	
Sol		Amiante non détecté

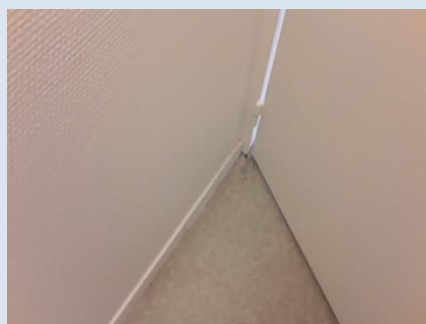
PRELEVEMENT : 321LAI0103P011			
NOM DU CLIENT	NUMERO DU DOSSIER	PIECE OU LOCAL	
OPH77	321LAI0103 27/10/2017	WC	
ELEMENT	DESCRIPTIF DU LABORATOIRE	DATE DE PRELEVEMENT	NOM DE L'OPERATEUR
Revêtement souple	Revêtement souple beige + colle polymère jaune non séparable + ragréage rose	27/10/2017	BEDEL Gaetan
LOCALISATION		RESULTAT	
Sol		Amiante non détecté

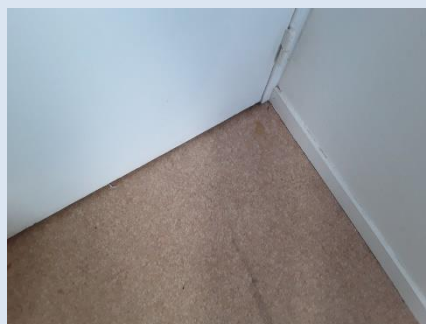
PRELEVEMENT : 321LAI0103P012			
NOM DU CLIENT	NUMERO DU DOSSIER	PIECE OU LOCAL	
OPH77	321LAI0103 27/10/2017	Cuisine	
ELEMENT	DESCRIPTIF DU LABORATOIRE	DATE DE PRELEVEMENT	NOM DE L'OPERATEUR
Revêtement souple	Revêtement souple beige + colle polymère jaune en faible quantité non séparable + ragréage gris en faible quantité non séparable	27/10/2017	BEDEL Gaetan
LOCALISATION		RESULTAT	
Sol		Amiante non détecté

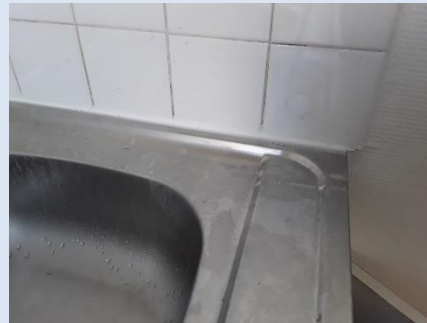
PRELEVEMENT : 321LAI0103P013			
NOM DU CLIENT	NUMERO DU DOSSIER		PIECE OU LOCAL
OPH77	321LAI0103 27/10/2017		Cuisine
ELEMENT	DESCRIPTIF DU LABORATOIRE	DATE DE PRELEVEMENT	NOM DE L'OPERATEUR
Faïence 1	Colle beige + couche plâtreuse blanche avec couche cartonnée non séparable + carrelage	27/10/2017	BEDEL Gaetan
LOCALISATION		RESULTAT	
Mur D		Amiante non détecté
