## Rapport de mission de repérage des matériaux et produits contenant de l'amiante avant réalisation de travaux

9 RUE JEAN JAURES

77430 CHAMPAGNE SUR SEINE

RAPPORT N° :	321LAJ0202	Laboratoire d'Analyses :	ITGA
Repérage réalisé le :	27/11/2018	Adresse laboratoire :	3 RUE ARMAND HERPIN LACROIX - CS 46537 35065 RENNES CEDEX
Accompagnateur :		Numéro d'accréditation :	1-5967
Par :	Gaetan BEDEL	Organisme d'assurance professionnelle :	AXA France
N° certificat :	CPDI3869	Adresse assurance :	313 Terrasses de l'Arche 92727 NANTERRE CEDEX
Date d'obtention :	22/04/2016	N° de contrat d'assurance :	10063271004
Organisme certificateur	I.CERT PARC EDONIA - BAT G - RUE DE LA TERRE VICTORIA - 35760 SAINT GREGOIRE	Date de validité :	31/12/2018

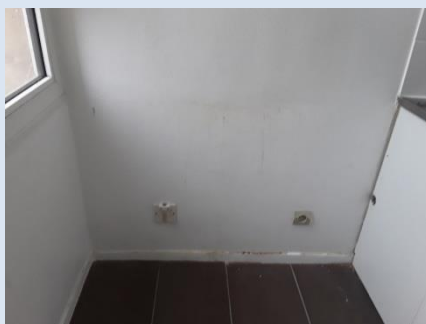
PRELEVEMENT : 321LAJ0202P001			
NOM DU CLIENT	NUMERO DU DOSSIER		PIECE OU LOCAL
OPH77	321LAJ0202 27/11/2018		Cuisine (RC)
ELEMENT	DESCRIPTIF DU LABORATOIRE	DATE DE PRELEVEMENT	NOM DE L'OPERATEUR
Enduit / Peinture béton	Enduit plâtreux blanc en vrac + peintures multiples en faible quantité non séparable	27/11/2018	BEDEL Gaetan
LOCALISATION		RESULTAT	
Mur C		Amiante non détecté

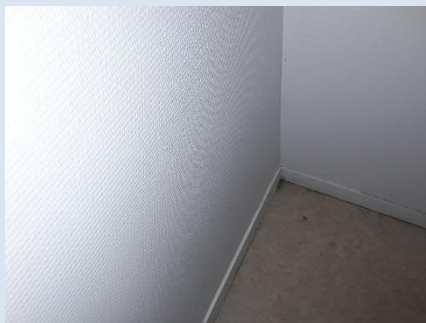
PRELEVEMENT : 321LAJ0202P002			
NOM DU CLIENT	NUMERO DU DOSSIER		PIECE OU LOCAL
OPH77	321LAJ0202 27/11/2018		WC (RC)
ELEMENT	DESCRIPTIF DU LABORATOIRE	DATE DE PRELEVEMENT	NOM DE L'OPERATEUR
Enduit / Peinture plaque de plâtre	Enduit plâtreux blanc + peinture non séparable + carton non séparable	27/11/2018	BEDEL Gaetan
LOCALISATION		RESULTAT	
Mur A		Amiante non détecté

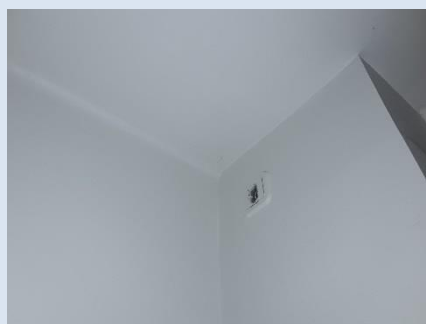
**PRELEVEMENT : 321LAJ0202P003**

NOM DU CLIENT	NUMERO DU DOSSIER	PIECE OU LOCAL	
OPH77	321LAJ0202 27/11/2018	Salle de bains (RC)	
ELEMENT	DESCRIPTIF DU LABORATOIRE	DATE DE PRELEVEMENT	NOM DE L'OPERATEUR
Enduit / Peinture béton	Enduit plâtreux blanc en vrac + peinture non séparable	27/11/2018	BEDEL Gaetan
LOCALISATION		RESULTAT	
Plafond		Amiante non détecté

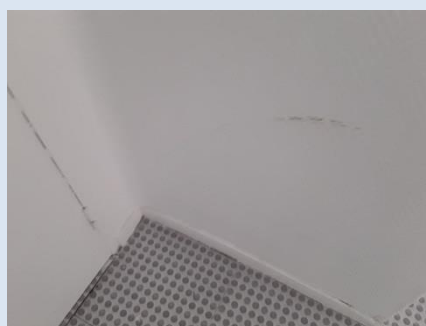
**PRELEVEMENT : 321LAJ0202P004**

NOM DU CLIENT	NUMERO DU DOSSIER	PIECE OU LOCAL	
OPH77	321LAJ0202 27/11/2018	Entrée (RC)	
ELEMENT	DESCRIPTIF DU LABORATOIRE	DATE DE PRELEVEMENT	NOM DE L'OPERATEUR
Enduit / Peinture béton	Enduit plâtreux blanc en vrac + peinture non séparable	27/11/2018	BEDEL Gaetan
LOCALISATION		RESULTAT	
Mur A		Amiante non détecté

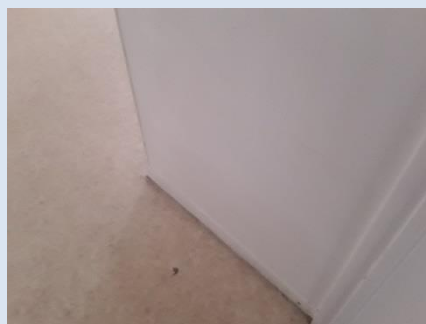
PRELEVEMENT : 321LAJ0202P005			
NOM DU CLIENT	NUMERO DU DOSSIER	PIECE OU LOCAL	
OPH77	321LAJ0202 27/11/2018	Chambre 1 (RC)	
ELEMENT	DESCRIPTIF DU LABORATOIRE	DATE DE PRELEVEMENT	NOM DE L'OPERATEUR
Enduit / Peinture plaque de plâtre	Enduit plâtreux blanc en vrac + peinture en faible quantité non séparable + carton en faible quantité non séparable	27/11/2018	BEDEL Gaetan
LOCALISATION		RESULTAT	
Mur E		Amiante non détecté

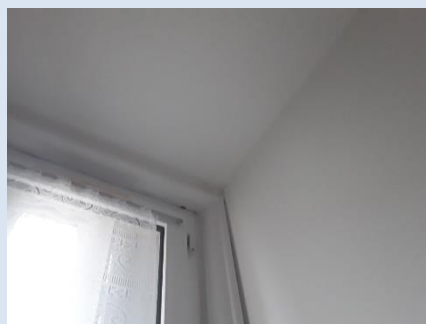
PRELEVEMENT : 321LAJ0202P006			
NOM DU CLIENT	NUMERO DU DOSSIER	PIECE OU LOCAL	
OPH77	321LAJ0202 27/11/2018	Chambre 2 (RC)	
ELEMENT	DESCRIPTIF DU LABORATOIRE	DATE DE PRELEVEMENT	NOM DE L'OPERATEUR
Enduit / Peinture béton	Enduit plâtreux blanc en vrac + peinture en faible quantité non séparable	27/11/2018	BEDEL Gaetan
LOCALISATION		RESULTAT	
Plafond		Amiante non détecté
