Rapport de mission de repérage des matériaux et produits contenant de l'amiante avant réalisation de travaux

Norme NF X 46-020 V .2017

11 RUE JEAN JAURES

LOGEMENT 960
77430 CHAMPAGNE SUR SEINE

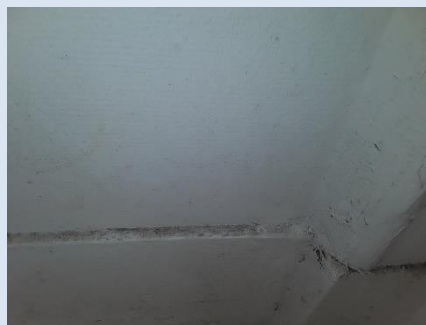
PRELEVEMENT : 321LAK0201.P002			
NOM DU CLIENT	NUMERO DU DOSSIER	PIECE OU LOCAL	
OPH77	321LAK0201. 08/07/2019	Cuisine (R+2)	
ELEMENT	DESCRIPTIF DU LABORATOIRE	DATE DE PRELEVEMENT	NOM DE L'OPERATEUR
Enduit béton	Peintures multiples avec couche en toile non séparable + enduit plâtreux blanc en vrac	08/07/2019	BRUNOT Tristan
LOCALISATION		RESULTAT	
Mur B		AmianteDectecté

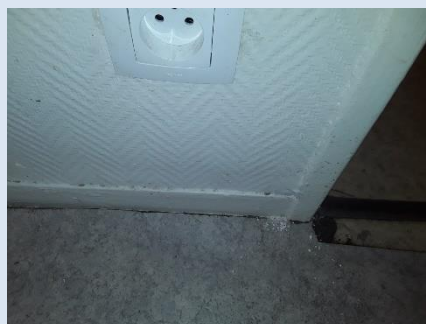
PRELEVEMENT : 321LAK0201.P003			
NOM DU CLIENT	NUMERO DU DOSSIER	PIECE OU LOCAL	
OPH77	321LAK0201. 08/07/2019	Séjour (R+2)	
ELEMENT	DESCRIPTIF DU LABORATOIRE	DATE DE PRELEVEMENT	NOM DE L'OPERATEUR
Enduit béton	Peintures multiples avec couche en toile non séparable + enduit plâtreux blanc en vrac	08/07/2019	BRUNOT Tristan
LOCALISATION		RESULTAT	
Mur B		AmianteDectecté

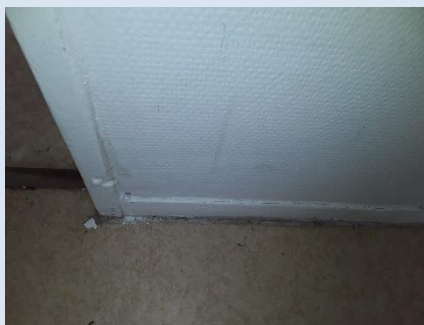
PRELEVEMENT : 321LAK0201.P005			
NOM DU CLIENT	NUMERO DU DOSSIER	PIECE OU LOCAL	
OPH77	321LAK0201. 08/07/2019	Salle de bains (R+2)	
ELEMENT	DESCRIPTIF DU LABORATOIRE	DATE DE PRELEVEMENT	NOM DE L'OPERATEUR
Enduit plaque de plâtre	Peintures multiples avec couche en toile non séparable + enduit plâtreux blanc en vrac	08/07/2019	BRUNOT Tristan
LOCALISATION		RESULTAT	
Mur D		AmianteNonDetecte

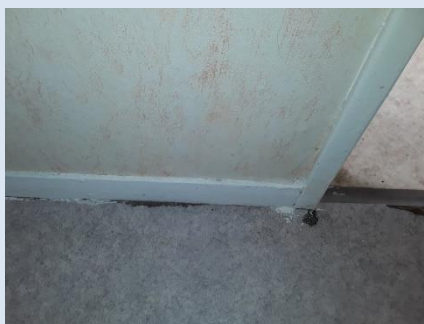
PRELEVEMENT : 321LAK0201.P006			
NOM DU CLIENT	NUMERO DU DOSSIER	PIECE OU LOCAL	
OPH77	321LAK0201. 08/07/2019	Chambre 1 (R+2)	
ELEMENT	DESCRIPTIF DU LABORATOIRE	DATE DE PRELEVEMENT	NOM DE L'OPERATEUR
Enduit plaque de plâtre	Peinture non séparable + enduit plâtreux blanc en vrac	08/07/2019	BRUNOT Tristan
LOCALISATION		RESULTAT	
Mur D		AmianteNonDetecte
