Rapport de mission de repérage des matériaux et produits contenant de l'amiante avant réalisation de travaux

11 RUE JEAN JAURES LGT 960

77430 CHAMPAGNE SUR SEINE

| RAPPORT N° : | OPH77 321LAK0201 | Date d'émission du rapport : | 13/07/2017 |

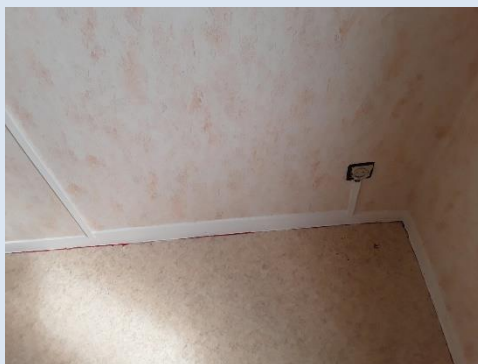
| PRELEVEMENT : 321LAK0201P005 | | |

| PRELEVEMENT : 321LAK0201P005 | | |
|---|---|---|
| Mur A | Amiante non détecté | |

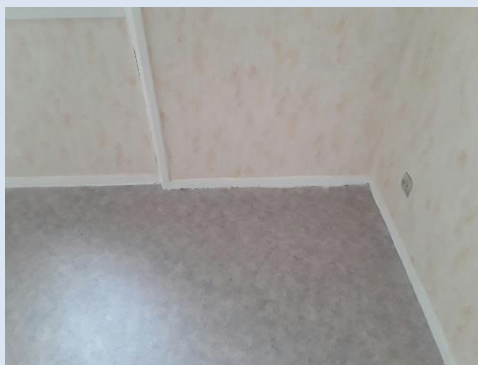
| PRELEVEMENT : 321LAK0201P006 | | |

| PRELEVEMENT : 321LAK0201P006 | | |
|---|---|---|
| Mur C | Amiante non détecté | |

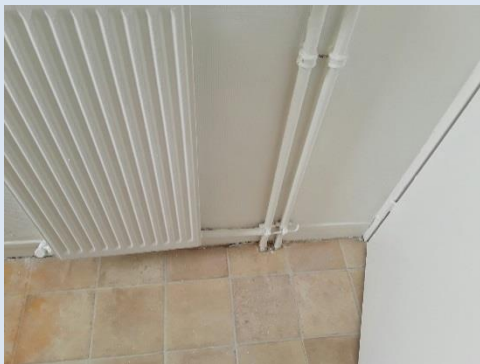
| PRELEVEMENT : 321LAK0201P010 | | |
|---|---|---|
| Mur C | Amiante non détecté | |

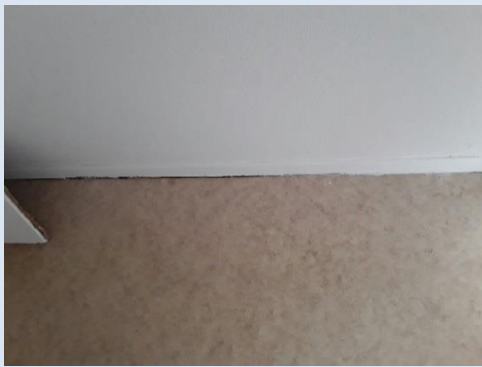
| PRELEVEMENT : 321LAK0201P011 | | |

| PRELEVEMENT : 321LAK0201P011 | | |
|--|---|---|
| Mur C | Amiante non détecté | |
