Rapport de mission de repérage des matériaux et produits contenant de l'amiante avant réalisation de travaux

11 RUE JEAN JAURES

77430 CHAMPAGNE SUR SEINE

RAPPORT N° :	321LAK0202	Laboratoire d'Analyses :	ITGA
Repérage réalisé le :	16/10/2018	Adresse laboratoire :	3 RUE ARMAND HERPIN LACROIX - CS 46537 35065 RENNES CEDEX
Accompagnateur :		Numéro d'accréditation :	1-5967
Par :	Gaetan BEDEL	Organisme d'assurance professionnelle :	AXA France
N° certificat :	CPDI3869	Adresse assurance :	313 Terrasses de l'Arche 92727 NANTERRE CEDEX
Date d'obtention :	22/04/2016	N° de contrat d'assurance :	10063271004
Organisme certificateur	I.CERT PARC EDONIA - BAT G - RUE DE LA TERRE VICTORIA - 35760 SAINT GREGOIRE	Date de validité :	31/12/2018

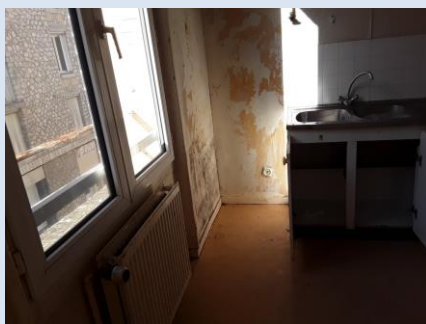
PRELEVEMENT : 321LAK0202P001			
NOM DU CLIENT	NUMERO DU DOSSIER		PIECE OU LOCAL
OPH77	321LAK0202 16/10/2018		Cuisine
ELEMENT	DESCRIPTIF DU LABORATOIRE	DATE DE PRELEVEMENT	NOM DE L'OPERATEUR
Enduit / Peinture béton	Enduit plâtreux blanc en vrac + peinture non séparable	16/10/2018	BEDEL Gaetan
LOCALISATION		RESULTAT	
Mur A		Amiante non détecté

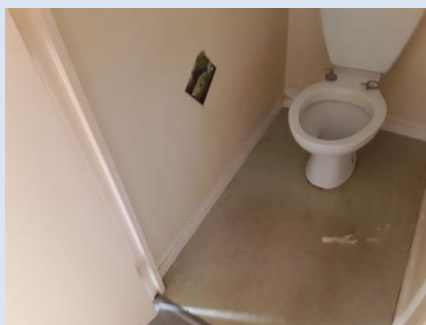
PRELEVEMENT : 321LAK0202P002			
NOM DU CLIENT	NUMERO DU DOSSIER		PIECE OU LOCAL
OPH77	321LAK0202 16/10/2018		WC
ELEMENT	DESCRIPTIF DU LABORATOIRE	DATE DE PRELEVEMENT	NOM DE L'OPERATEUR
Enduit / Peinture plaque de plâtre	Enduit plâtreux blanc en vrac + peinture en faible quantité non séparable + carton en faible quantité en vrac non séparable	16/10/2018	BEDEL Gaetan
LOCALISATION		RESULTAT	
Mur A		Amiante non détecté

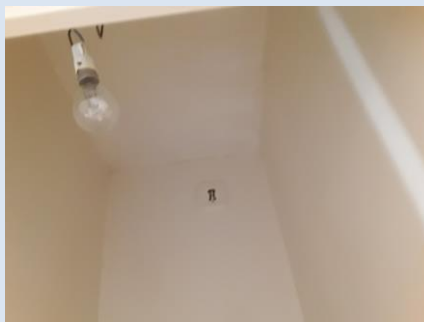
PRELEVEMENT : 321LAK0202P003			
NOM DU CLIENT	NUMERO DU DOSSIER	PIECE OU LOCAL	
OPH77	321LAK0202 16/10/2018	WC	
ELEMENT	DESCRIPTIF DU LABORATOIRE	DATE DE PRELEVEMENT	NOM DE L'OPERATEUR
Enduit / Peinture béton	Enduit plâtreux blanc en vrac + peinture non séparable + papier en faible quantité non séparable	16/10/2018	BEDEL Gaetan
LOCALISATION		RESULTAT	
Plafond		Amiante détecté (Chrysotile)

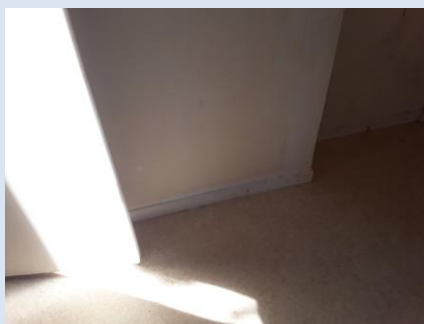
PRELEVEMENT : 321LAK0202P004			
NOM DU CLIENT	NUMERO DU DOSSIER	PIECE OU LOCAL	
OPH77	321LAK0202 16/10/2018	Chambre 1	
ELEMENT	DESCRIPTIF DU LABORATOIRE	DATE DE PRELEVEMENT	NOM DE L'OPERATEUR
Enduit / Peinture béton	Enduit plâtreux blanc en vrac + peinture non séparable	16/10/2018	BEDEL Gaetan
LOCALISATION		RESULTAT	
Mur A		Amiante détecté (Chrysotile)

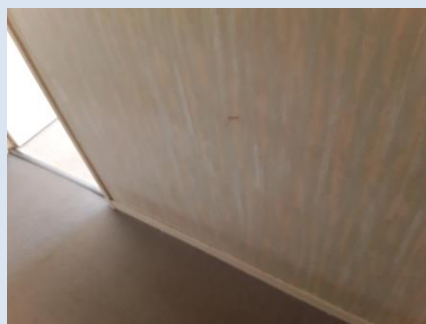
PRELEVEMENT : 321LAK0202P005			
NOM DU CLIENT	NUMERO DU DOSSIER		PIECE OU LOCAL
OPH77	321LAK0202 16/10/2018		Couloir
ELEMENT	DESCRIPTIF DU LABORATOIRE	DATE DE PRELEVEMENT	NOM DE L'OPERATEUR
Enduit / Peinture plaque de plâtre	Enduit plâtreux blanc en vrac + peinture non séparable + carton non séparable + papier peint non séparable	16/10/2018	BEDEL Gaetan
LOCALISATION		RESULTAT	
Mur C		Amiante non détecté

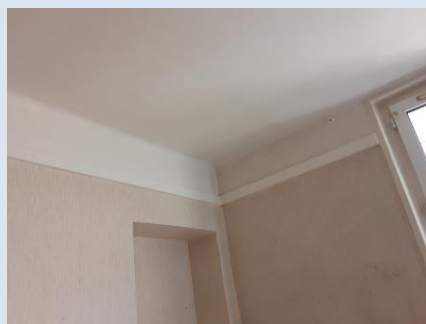
PRELEVEMENT : 321LAK0202P006			
NOM DU CLIENT	NUMERO DU DOSSIER		PIECE OU LOCAL
OPH77	321LAK0202 16/10/2018		Séjour
ELEMENT	DESCRIPTIF DU LABORATOIRE	DATE DE PRELEVEMENT	NOM DE L'OPERATEUR
Enduit / Peinture béton	Enduit plâtreux blanc en vrac + peintures multiples non séparable	16/10/2018	BEDEL Gaetan
LOCALISATION		RESULTAT	
Plafond		Amiante détecté (Chrysotile)

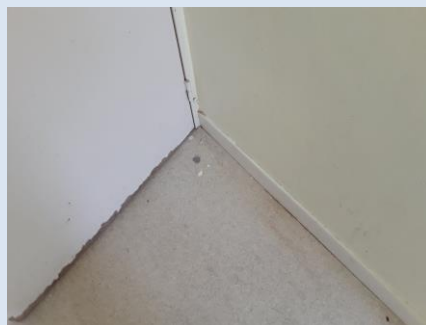
PRELEVEMENT : 321LAK0202P007			
NOM DU CLIENT	NUMERO DU DOSSIER	PIECE OU LOCAL	
OPH77	321LAK0202 16/10/2018	Salle de bains	
ELEMENT	DESCRIPTIF DU LABORATOIRE	DATE DE PRELEVEMENT	NOM DE L'OPERATEUR
Revêtement souple	Revêtement souple beige + colle polymère jaune non séparable + ragréage rose	16/10/2018	BEDEL Gaetan
LOCALISATION		RESULTAT	
Sol		Amiante non détecté

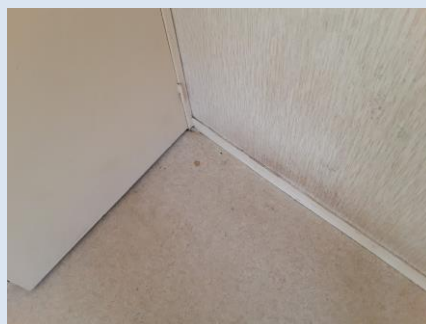
PRELEVEMENT : 321LAK0202P008			
NOM DU CLIENT	NUMERO DU DOSSIER	PIECE OU LOCAL	
OPH77	321LAK0202 16/10/2018	Séjour	
ELEMENT	DESCRIPTIF DU LABORATOIRE	DATE DE PRELEVEMENT	NOM DE L'OPERATEUR
Revêtement souple	Revêtement souple beige + colle polymère jaune non séparable + ragréage rose	16/10/2018	BEDEL Gaetan
LOCALISATION		RESULTAT	
Sol		Amiante non détecté

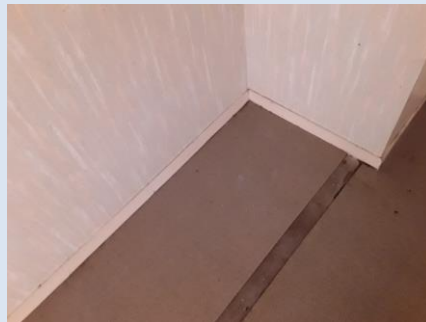
PRELEVEMENT : 321LAK0202P009			
NOM DU CLIENT	NUMERO DU DOSSIER		PIECE OU LOCAL
OPH77	321LAK0202 16/10/2018		Entrée
ELEMENT	DESCRIPTIF DU LABORATOIRE	DATE DE PRELEVEMENT	NOM DE L'OPERATEUR
Revêtement souple	Revêtement souple multicolore + colle polymère jaune en faible quantité non séparable + ragréage rose en faible quantité	16/10/2018	BEDEL Gaetan
LOCALISATION		RESULTAT	
Sol		Amiante non détecté
