Rapport de mission de repérage des matériaux et produits contenant de l'amiante avant réalisation de travaux

14 RUE PASTEUR

77430 CHAMPAGNE SUR SEINE

RAPPORT N° :	321LAM0402	Laboratoire d'Analyses :	ITGA
Repérage réalisé le :	21/03/2018	Adresse laboratoire :	3 RUE ARMAND HERPIN LACROIX - CS 46537 35065 RENNES CEDEX
Accompagnateur :		Numéro d'accréditation :	1-5967
Par :	Gaetan BEDEL	Organisme d'assurance professionnelle :	AXA France
N° certificat :	CPDI3869	Adresse assurance :	313 Terrasses de l'Arche 92727 NANTERRE CEDEX
Date d'obtention :	22/04/2016	N° de contrat d'assurance :	10063271004
Organisme certificateur	I.CERT PARC EDONIA - BAT G - RUE DE LA TERRE VICTORIA - 35760 SAINT GREGOIRE	Date de validité :	31/12/2018

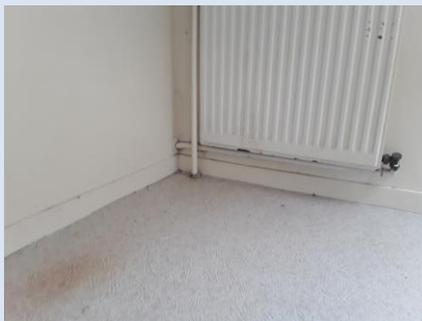
PRELEVEMENT : 321LAM0402P001			
NOM DU CLIENT	NUMERO DU DOSSIER		PIECE OU LOCAL
OPH77	321LAM0402 21/03/2018		Cuisine
ELEMENT	DESCRIPTIF DU LABORATOIRE	DATE DE PRELEVEMENT	NOM DE L'OPERATEUR
Enduit / Peinture	Enduit plâtreux blanc en vrac + peinture non séparable	21/03/2018	BEDEL Gaetan
LOCALISATION		RESULTAT	
Mur B		Amiante non détecté

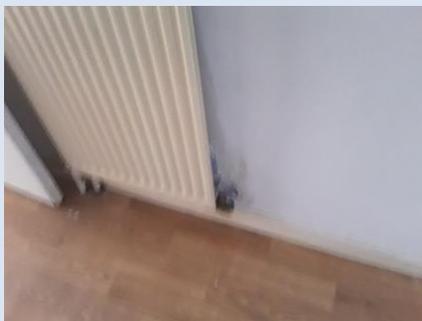
PRELEVEMENT : 321LAM0402P002			
NOM DU CLIENT	NUMERO DU DOSSIER		PIECE OU LOCAL
OPH77	321LAM0402 21/03/2018		Salle de bains et WC
ELEMENT	DESCRIPTIF DU LABORATOIRE	DATE DE PRELEVEMENT	NOM DE L'OPERATEUR
Enduit / Peinture plaque de plâtre	Enduit plâtreux blanc en vrac + papier peint non séparable + carton non séparable	21/03/2018	BEDEL Gaetan
LOCALISATION		RESULTAT	
Mur A		Amiante non détecté

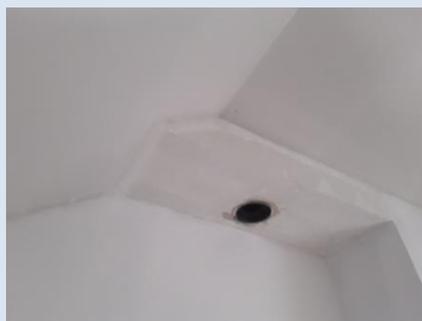
PRELEVEMENT : 321LAM0402P003			
NOM DU CLIENT	NUMERO DU DOSSIER	PIECE OU LOCAL	
OPH77	321LAM0402 21/03/2018	Salle de bains et WC	
ELEMENT	DESCRIPTIF DU LABORATOIRE	DATE DE PRELEVEMENT	NOM DE L'OPERATEUR
Enduit / Peinture plaque de plâtre	Enduit plâtreux blanc en vrac + peinture non séparable + carton en faible quantité non séparable	21/03/2018	BEDEL Gaetan
LOCALISATION		RESULTAT	
Plafonds		Amiante non détecté

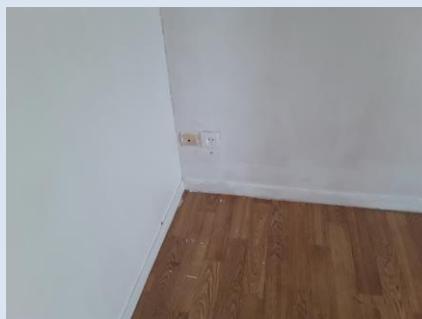
PRELEVEMENT : 321LAM0402P004			
NOM DU CLIENT	NUMERO DU DOSSIER	PIECE OU LOCAL	
OPH77	321LAM0402 21/03/2018	Séjour	
ELEMENT	DESCRIPTIF DU LABORATOIRE	DATE DE PRELEVEMENT	NOM DE L'OPERATEUR
Enduit / Peinture	Enduit plâtreux blanc en vrac + carton en faible quantité non séparable	21/03/2018	BEDEL Gaetan
LOCALISATION		RESULTAT	
Mur A		Amiante non détecté

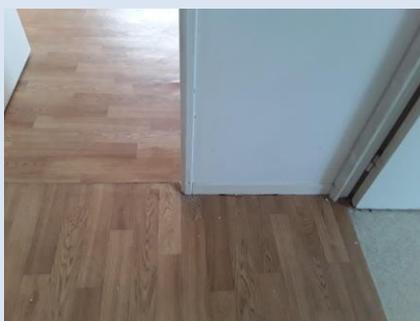
PRELEVEMENT : 321LAM0402P005

NOM DU CLIENT	NUMERO DU DOSSIER	PIECE OU LOCAL	
OPH77	321LAM0402 21/03/2018	Entrée	
ELEMENT	DESCRIPTIF DU LABORATOIRE	DATE DE PRELEVEMENT	NOM DE L'OPERATEUR
Enduit / Peinture plaque de plâtre	Enduit plâtreux blanc en vrac non séparable + peinture non séparable + carton non séparable	21/03/2018	BEDEL Gaetan
LOCALISATION		RESULTAT	
Mur A		Amiante non détecté

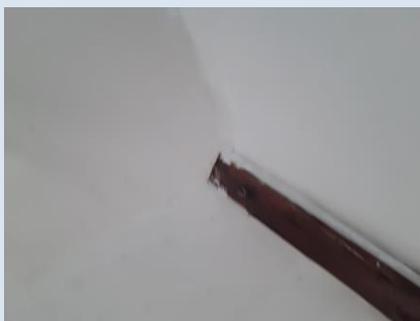
PRELEVEMENT : 321LAM0402P006

NOM DU CLIENT	NUMERO DU DOSSIER	PIECE OU LOCAL	
OPH77	321LAM0402 21/03/2018	Séjour	
ELEMENT	DESCRIPTIF DU LABORATOIRE	DATE DE PRELEVEMENT	NOM DE L'OPERATEUR
Enduit / Peinture plaque de plâtre	Enduit plâtreux blanc en vrac + peinture non séparable + carton non séparable	21/03/2018	BEDEL Gaetan
LOCALISATION		RESULTAT	
Plafonds		Amiante non détecté
