Rapport de mission de repérage des matériaux et produits contenant de l'amiante avant réalisation de travaux

Norme NF X 46-020 V .2017

18 Rue Georges Clemenceau - Logement 994 - ESC AO - R+3

RAPPORT N° :	321LAO0301	Laboratoire d'Analyses :	ITGA
Repérage réalisé le :	03/12/2019	Adresse laboratoire :	3 RUE ARMAND HERPIN LACROIX - CS 46537 35065 RENNES CEDEX
Accompagnateur :		Numéro d'accréditation :	1-5967
Par :	Lionel HOZE	Organisme d'assurance professionnelle :	AXA France
N° certificat :	C041-SE09-2017	Adresse assurance :	313 Terrasses de l'Arche 92727 NANTERRE CEDEX
Date d'obtention :	07/11/2017	N° de contrat d'assurance :	10158549604
Organisme certificateur	Qualit'Compétences Certifications 16 rue Villas - 57100 THIONVILLE	Date de validité :	31/12/2019

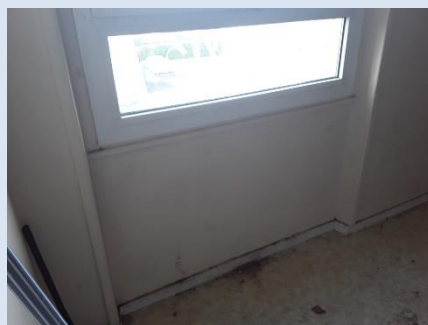
PRELEVEMENT : 321LAO0301P003			
NOM DU CLIENT	NUMERO DU DOSSIER	PIECE OU LOCAL	
HABITAT 77-OPH DE SEINE ET MARNE	321LAO0301 03/12/2019	Séjour (R+3)	
ELEMENT	DESCRIPTIF DU LABORATOIRE	DATE DE PRELEVEMENT	NOM DE L'OPERATEUR
Enduit béton	Peintures multiples non séparable + enduit plâtreux blanc	03/12/2019	HOZE Lionel
LOCALISATION		RESULTAT	
Mur A		Amiante non détecté	
EMPLACEMENT

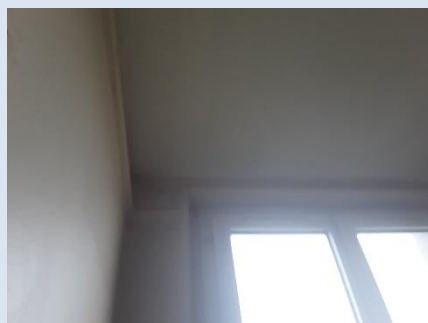
PRELEVEMENT : 321LAO0301P004			
NOM DU CLIENT	NUMERO DU DOSSIER	PIECE OU LOCAL	
HABITAT 77-OPH DE SEINE ET MARNE	321LAO0301 03/12/2019	Séjour (R+3)	
ELEMENT	DESCRIPTIF DU LABORATOIRE	DATE DE PRELEVEMENT	NOM DE L'OPERATEUR
Enduit / Peinture	Peinture non séparable + enduit plâtreux blanc	03/12/2019	HOZE Lionel
LOCALISATION		RESULTAT	
Plafond		Amiante non détecté	
EMPLACEMENT

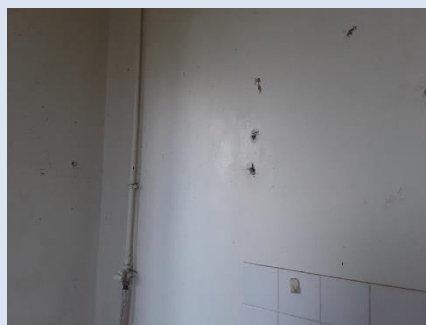
PRELEVEMENT : 321LAO0301P005			
NOM DU CLIENT	NUMERO DU DOSSIER	PIECE OU LOCAL	
HABITAT 77-OPH DE SEINE ET MARNE	321LAO0301 03/12/2019	Cuisine (R+3)	
ELEMENT	DESCRIPTIF DU LABORATOIRE	DATE DE PRELEVEMENT	NOM DE L'OPERATEUR
Enduit / Peinture	Peinture non séparable + enduit plâtreux blanc en vrac	03/12/2019	HOZE Lionel
LOCALISATION		RESULTAT	
Mur D		Amiante non détecté	
EMPLACEMENT
