## Rapport de mission de repérage des matériaux et produits contenant de l'amiante avant réalisation de travaux

22 RUE GEORGES CLEMENCEAU

77430 CHAMPAGNE SUR SEINE

RAPPORT N° :	321LAQ0101	Laboratoire d'Analyses :	ITGA
Repérage réalisé le :	02/08/2018	Adresse laboratoire :	3 RUE ARMAND HERPIN LACROIX - CS 46537 35065 RENNES CEDEX
Accompagnateur :		Numéro d'accréditation :	1-5967
Par :	Alain LEITE LOPES	Organisme d'assurance professionnelle :	AXA France
N° certificat :	CPDI4715	Adresse assurance :	313 Terrasses de l'Arche 92727 NANTERRE CEDEX
Date d'obtention :	17/01/2018	N° de contrat d'assurance :	10063271004
Organisme certificateur	I.Cert Parc EDONIA - Bâtiment G - Rue de la Terre Victoria - 35760 Saint-Grégoire	Date de validité :	31/12/2018

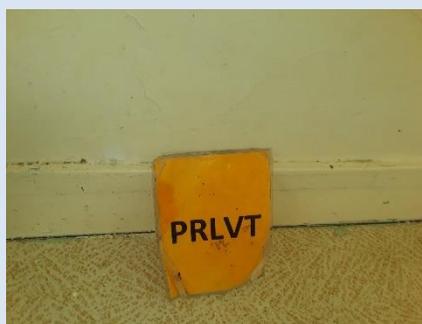
PRELEVEMENT : 321LAQ0101P001			
NOM DU CLIENT	NUMERO DU DOSSIER		PIECE OU LOCAL
OPH77	321LAQ0101 02/08/2018		Cuisine
ELEMENT	DESCRIPTIF DU LABORATOIRE	DATE DE PRELEVEMENT	NOM DE L'OPERATEUR
Béton	Matériau plâtreux blanc + enduit beige en vrac non séparable + peintures multiples non séparable	02/08/2018	LEITE LOPES Alain
LOCALISATION		RESULTAT	
Mur E		Amiante non détecté

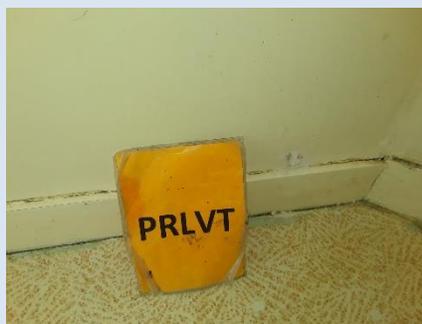
PRELEVEMENT : 321LAQ0101P002			
NOM DU CLIENT	NUMERO DU DOSSIER		PIECE OU LOCAL
OPH77	321LAQ0101 02/08/2018		Cuisine
ELEMENT	DESCRIPTIF DU LABORATOIRE	DATE DE PRELEVEMENT	NOM DE L'OPERATEUR
Isolant	Matériau plâtreux blanc en vrac + carton non séparable + peinture en vrac non séparable	02/08/2018	LEITE LOPES Alain
LOCALISATION		RESULTAT	
Mur D		Amiante non détecté

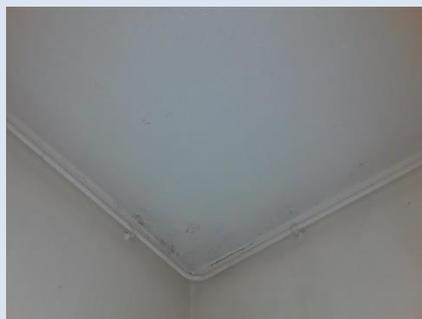
PRELEVEMENT : 321LAQ0101P003			
NOM DU CLIENT	NUMERO DU DOSSIER		PIECE OU LOCAL
OPH77	321LAQ0101 02/08/2018		Salle de bains
ELEMENT	DESCRIPTIF DU LABORATOIRE	DATE DE PRELEVEMENT	NOM DE L'OPERATEUR
Enduit / Peinture béton	Enduit plâtreux blanc en vrac + peinture en faible quantité non séparable	02/08/2018	LEITE LOPES Alain
LOCALISATION		RESULTAT	
Plafond		Amiante non détecté

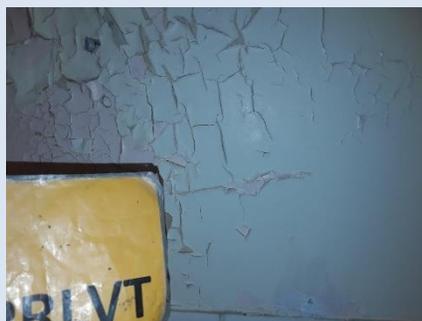
PRELEVEMENT : 321LAQ0101P004			
NOM DU CLIENT	NUMERO DU DOSSIER		PIECE OU LOCAL
OPH77	321LAQ0101 02/08/2018		Salle de bains
ELEMENT	DESCRIPTIF DU LABORATOIRE	DATE DE PRELEVEMENT	NOM DE L'OPERATEUR
Enduit	Enduit plâtreux blanc en vrac + peintures multiples non séparable + carton non séparable	02/08/2018	LEITE LOPES Alain
LOCALISATION		RESULTAT	
Mur B		Amiante non détecté

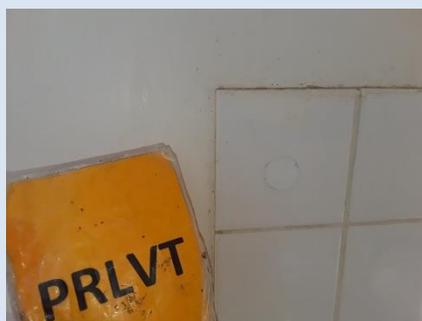
PRELEVEMENT : 321LAQ0101P005			
NOM DU CLIENT	NUMERO DU DOSSIER		PIECE OU LOCAL
OPH77	321LAQ0101 02/08/2018		Cuisine
ELEMENT	DESCRIPTIF DU LABORATOIRE	DATE DE PRELEVEMENT	NOM DE L'OPERATEUR
Faïence 1	Colle grise + couche plâtreuse blanche non séparable + carrelage	02/08/2018	LEITE LOPES Alain
LOCALISATION		RESULTAT	
Mur A		Amiante non détecté

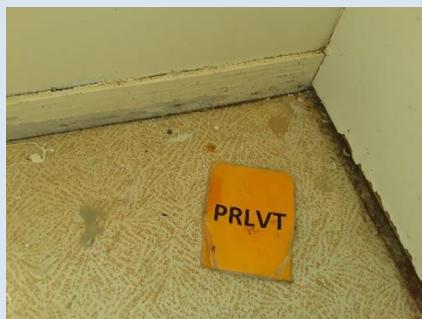
PRELEVEMENT : 321LAQ0101P006			
NOM DU CLIENT	NUMERO DU DOSSIER		PIECE OU LOCAL
OPH77	321LAQ0101 02/08/2018		Cuisine
ELEMENT	DESCRIPTIF DU LABORATOIRE	DATE DE PRELEVEMENT	NOM DE L'OPERATEUR
Revêtement souple	Revêtement souple beige + colle polymère jaune + ragréage gris non séparable + peinture non séparable	02/08/2018	LEITE LOPES Alain
LOCALISATION		RESULTAT	
Sol		Amiante non détecté

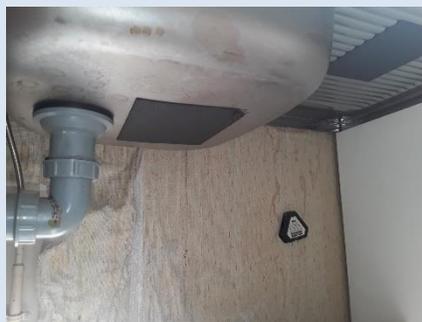
PRELEVEMENT : 321LAQ0101P007			
NOM DU CLIENT	NUMERO DU DOSSIER		PIECE OU LOCAL
OPH77	321LAQ0101 02/08/2018		Cuisine
ELEMENT	DESCRIPTIF DU LABORATOIRE	DATE DE PRELEVEMENT	NOM DE L'OPERATEUR
Revêtement bitumineux	Tampon bitumineux noir	02/08/2018	LEITE LOPES Alain
LOCALISATION		RESULTAT	
Sous évier		Amiante non détecté
