Rapport de mission de repérage des matériaux et produits contenant de l'amiante avant réalisation de travaux

Norme NF X 46-020 V .2017

24 RUE GEORGES CLEMENCEAU

LOGEMENT 1018
77430 CHAMPAGNE SUR SEINE

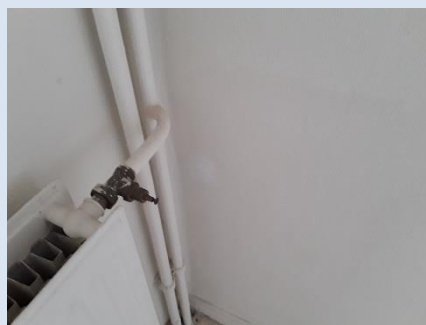
PRELEVEMENT : 321LAR0102P003			
NOM DU CLIENT	NUMERO DU DOSSIER	PIECE OU LOCAL	
HABITAT 77-OPH DE SEINE ET MARNE	321LAR0102 06/11/2019	Séjour/Cuisine (Rez de chaussée)	
ELEMENT	DESCRIPTIF DU LABORATOIRE	DATE DE PRELEVEMENT	NOM DE L'OPERATEUR
Enduit / Peinture béton	Peinture non séparable + enduit plâtreux blanc en vrac	06/11/2019	RHENZOUR Abdessamad
LOCALISATION		RESULTAT	
Mur C		Amiante non détecté
