Rapport de mission de repérage des matériaux et produits contenant de l'amiante avant réalisation de travaux

24 RUE GEORGES CLEMENCEAU LGT 1021

77430 CHAMPAGNE SUR SEINE

RAPPORT N° :	OPH77 321LAR0203	Date d'émission du rapport :	12/07/2017
Le repérage a été réalisé le :	29/06/2017	Accompagnateur :	
Par :	Laurent CATE	Laboratoire d'Analyses :	ITGA
N° certificat de qualification :	CPDI3681	Adresse laboratoire :	3 RUE ARMAND HERPIN LACROIX - CS 46537 35065 RENNES CEDEX
Date d'obtention :	25/11/2015	Numéro d'accréditation :	1-5967
Le présent rapport est établi par une personne dont les compétences sont certifiées par :	I.Cert Parc EDONIA - BÂtiment G - Rue de la Terre Victoria - 35760 Saint GrÃ©goire	Organisme d'assurance professionnelle :	ALLIANZ
		Adresse assurance :	Direction Opérations Entreprises 5C Esplanade Charles de Gaulle 33081 BORDEAUX CEDEX
		N° de contrat d'assurance :	55897385
		Date de validité :	31/12/2017

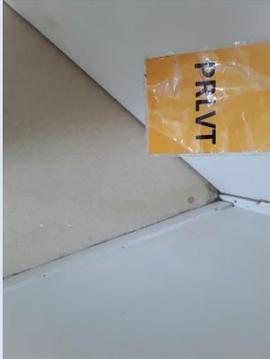
PRELEVEMENT : 321LAR0203P002		
NOM DU CLIENT	NUMERO DU DOSSIER	PIECE OU LOCAL
OPH77	321LAR0203 29/06/2017	Cuisine
MATERIAU	DATE DE PRELEVEMENT	NOM DE L'OPERATEUR
Revêtement souple beige + colle polymère jaune non séparable + revêtement souple jaune + colle polymère jaune non séparable + peinture non séparable + ragréage gris avec couche en toile	29/06/2017	CATE Laurent
LOCALISATION	RESULTAT	
Sols	Amiante non détecté	
EMPLACEMENT

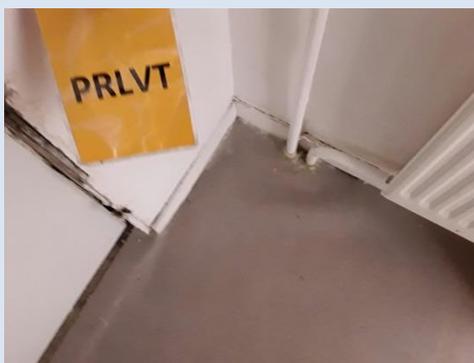
PRELEVEMENT : 321LAR0203P004		
NOM DU CLIENT	NUMERO DU DOSSIER	PIECE OU LOCAL
OPH77	321LAR0203 29/06/2017	Salle de bains
MATERIAU	DATE DE PRELEVEMENT	NOM DE L'OPERATEUR
Revêtement souple gris + colle polymère jaune non séparable + bois aggloméré non séparable + peinture en faible quantité non séparable	29/06/2017	CATE Laurent
LOCALISATION	RESULTAT	
Sols	Amiante non détecté

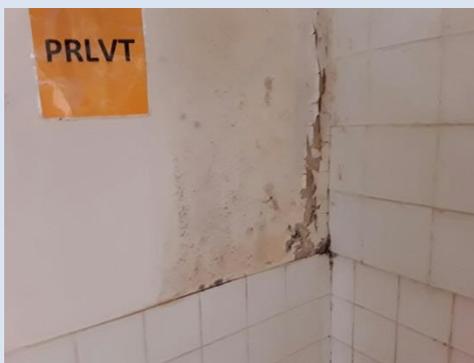
PRELEVEMENT : 321LAR0203P005		
NOM DU CLIENT	NUMERO DU DOSSIER	PIECE OU LOCAL
OPH77	321LAR0203 29/06/2017	Salle de bains
MATERIAU	DATE DE PRELEVEMENT	NOM DE L'OPERATEUR
Enduit gris en vrac non séparable + peintures multiples	29/06/2017	CATE Laurent
LOCALISATION	RESULTAT	
Mur A	Amiante non détecté

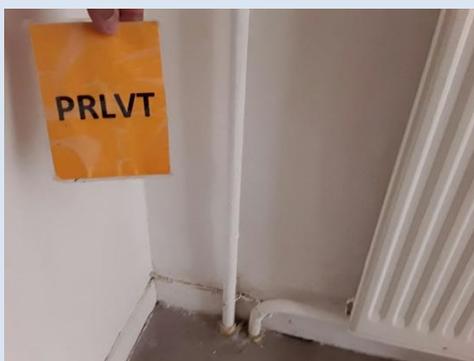
PRELEVEMENT : 321LAR0203P006		
NOM DU CLIENT	NUMERO DU DOSSIER	PIECE OU LOCAL
OPH77	321LAR0203 29/06/2017	Salle de bains
MATERIAU	DATE DE PRELEVEMENT	NOM DE L'OPERATEUR
Enduit plâtreux blanc en vrac non séparable + peinture non séparable	29/06/2017	CATE Laurent
LOCALISATION	RESULTAT	
Mur C	Amiante non détecté

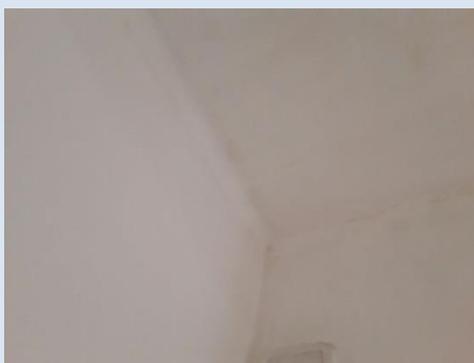
PRELEVEMENT : 321LAR0203P007		
NOM DU CLIENT	NUMERO DU DOSSIER	PIECE OU LOCAL
OPH77	321LAR0203 29/06/2017	Salle de bains
MATERIAU	DATE DE PRELEVEMENT	NOM DE L'OPERATEUR
Enduit plâtreux blanc en vrac non séparable + peinture non séparable	29/06/2017	CATE Laurent
LOCALISATION	RESULTAT	
Plafonds	Amiante non détecté

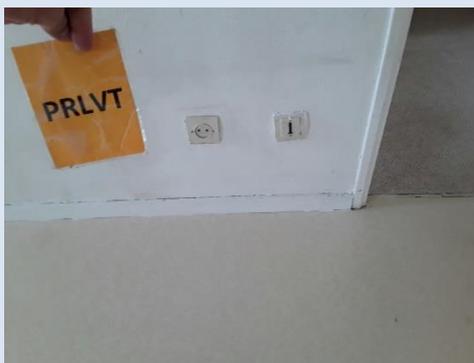
PRELEVEMENT : 321LAR0203P008		
NOM DU CLIENT	NUMERO DU DOSSIER	PIECE OU LOCAL
OPH77	321LAR0203 29/06/2017	Séjour
MATERIAU	DATE DE PRELEVEMENT	NOM DE L'OPERATEUR
Enduit plâtreux blanc + carton non séparable + toile fibreuse blanche non séparable + peinture non séparable	29/06/2017	CATE Laurent
LOCALISATION	RESULTAT	
Mur D	Amiante non détecté

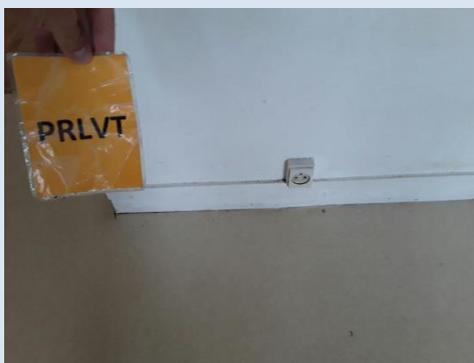
PRELEVEMENT : 321LAR0203P009		
NOM DU CLIENT	NUMERO DU DOSSIER	PIECE OU LOCAL
OPH77	321LAR0203 29/06/2017	Séjour
MATERIAU	DATE DE PRELEVEMENT	NOM DE L'OPERATEUR
Enduit plâtreux blanc en vrac + toile fibreuse blanche non séparable + peinture non séparable + papier non séparable	29/06/2017	CATE Laurent
LOCALISATION	RESULTAT	
Mur A	Amiante non détecté

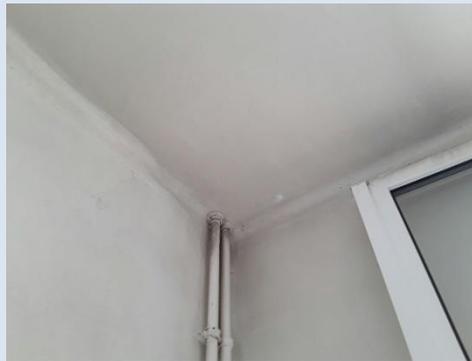
PRELEVEMENT : 321LAR0203P010		
NOM DU CLIENT	NUMERO DU DOSSIER	PIECE OU LOCAL
OPH77	321LAR0203 29/06/2017	Séjour
MATERIAU	DATE DE PRELEVEMENT	NOM DE L'OPERATEUR
Enduit plâtreux blanc en vrac + peintures multiples non séparable + toile fibreuse blanche non séparable	29/06/2017	CATE Laurent
LOCALISATION	RESULTAT	
Plafonds	Amiante non détecté
