Rapport de repérage des matériaux et produits contenant de l'amiante avant réalisation de travaux dans un immeuble bâti

4 Rue Georges Clemenceau - Logement 5 - ESC AS - R+3
77430 CHAMPAGNE SUR SEINE

Date du rapport : 12/03/2020

321LAS0301 12/03/2020 - 13:48

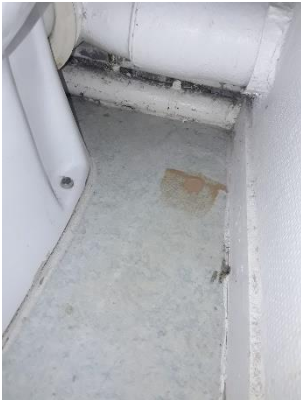
Identification : P012 (Fr1)

Pièce et étage : Salle de bains R+3

Localisation : Sol

Descriptif Laboratoire : Revêtement souple beige

Résultat (justification) : Amiante non détectée (RESULTAT ANALYSE)

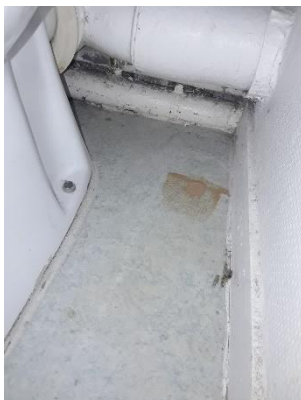
Identification : P012 (Fr2)

Pièce et étage : Salle de bains R+3

Localisation : Sol

Descriptif Laboratoire : Colle polymère jaune non séparable + colle polymère jaune avec poussières non séparable + ragréage rose

Résultat (justification) : Amiante non détectée (RESULTAT ANALYSE)

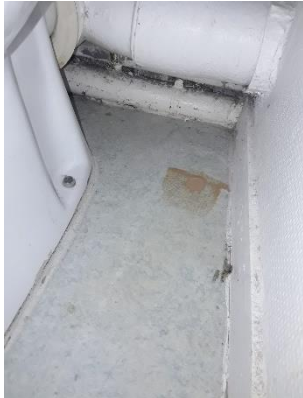
Identification : P012 (Fr3)

Pièce et étage : Salle de bains R+3

Localisation : Sol

Descriptif Laboratoire : Revêtement souple gris

Résultat (justification) : Amiante non détectée (RESULTAT ANALYSE)
